RAPPORT D'ENQUÊTE SUR ACCIDENT AÉRONAUTIQUE

SORTIE EN BOUT DE PISTE

**ROYAL AVIATION INC.
BOEING 727-217 C-GRYR
ST. JOHN'S (TERRE-NEUVE)
11 MAI 1995**

RAPPORT NUMÉRO A95A0093

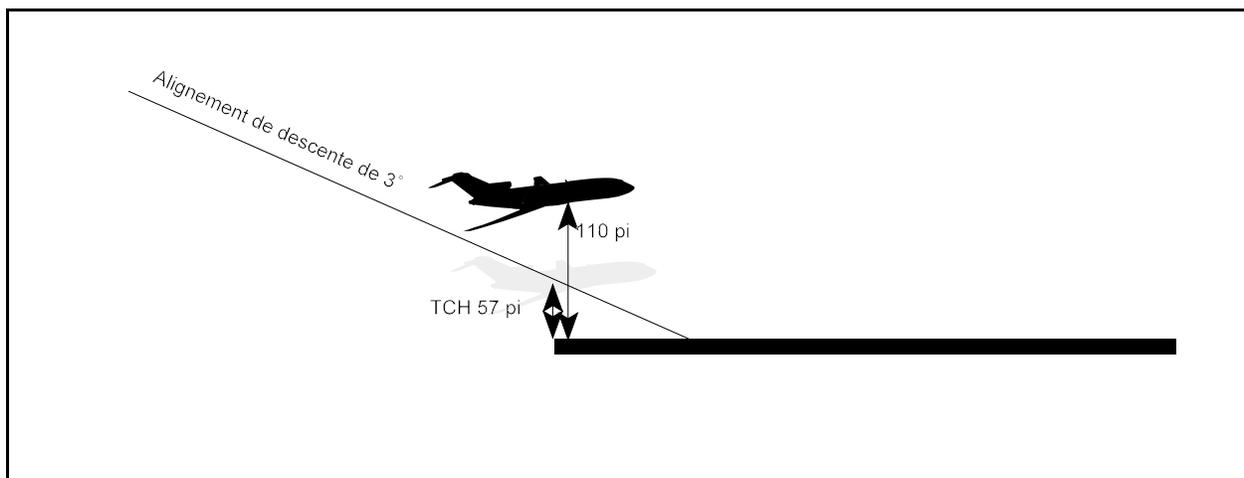
Figure 1 - Hauteur réelle au-dessus du seuil

Pendant les étapes finales de l'approche, à environ 150 pieds au-dessus de la hauteur de décision, l'avion a conservé une vitesse indiquée de 165 noeuds, il volait au cap de 098 degrés, sa vitesse descensionnelle était de 900 pieds par minute (pi/min), et il était légèrement à gauche de l'axe de piste. Lorsque le premier officier a annoncé «100 au-dessus», l'avion était en virage et présentait une inclinaison latérale à droite de sept degrés.

7. À cause des manoeuvres que le commandant de bord a effectué pour ramener l'avion sur l'axe de piste, le toucher des roues a eu lieu plus tard que prévu.

8. À cause de la visibilité réduite, l'équipage de conduite ne savait pas où se situait l'avion par rapport à l'extrémité de piste au moment du toucher des roues.
