RAPPORT D'ENQUÊTE SUR ACCIDENT AÉRONAUTIQUE

DÉCOLLAGE INTERROMPU/SORTIE DE PISTE

**LIGNES AÉRIENNES CANADIEN INTERNATIONAL
McDONNELL DOUGLAS DC-10-30ER C-GCPF**

RAPPORT NUMÉRO A95H0015

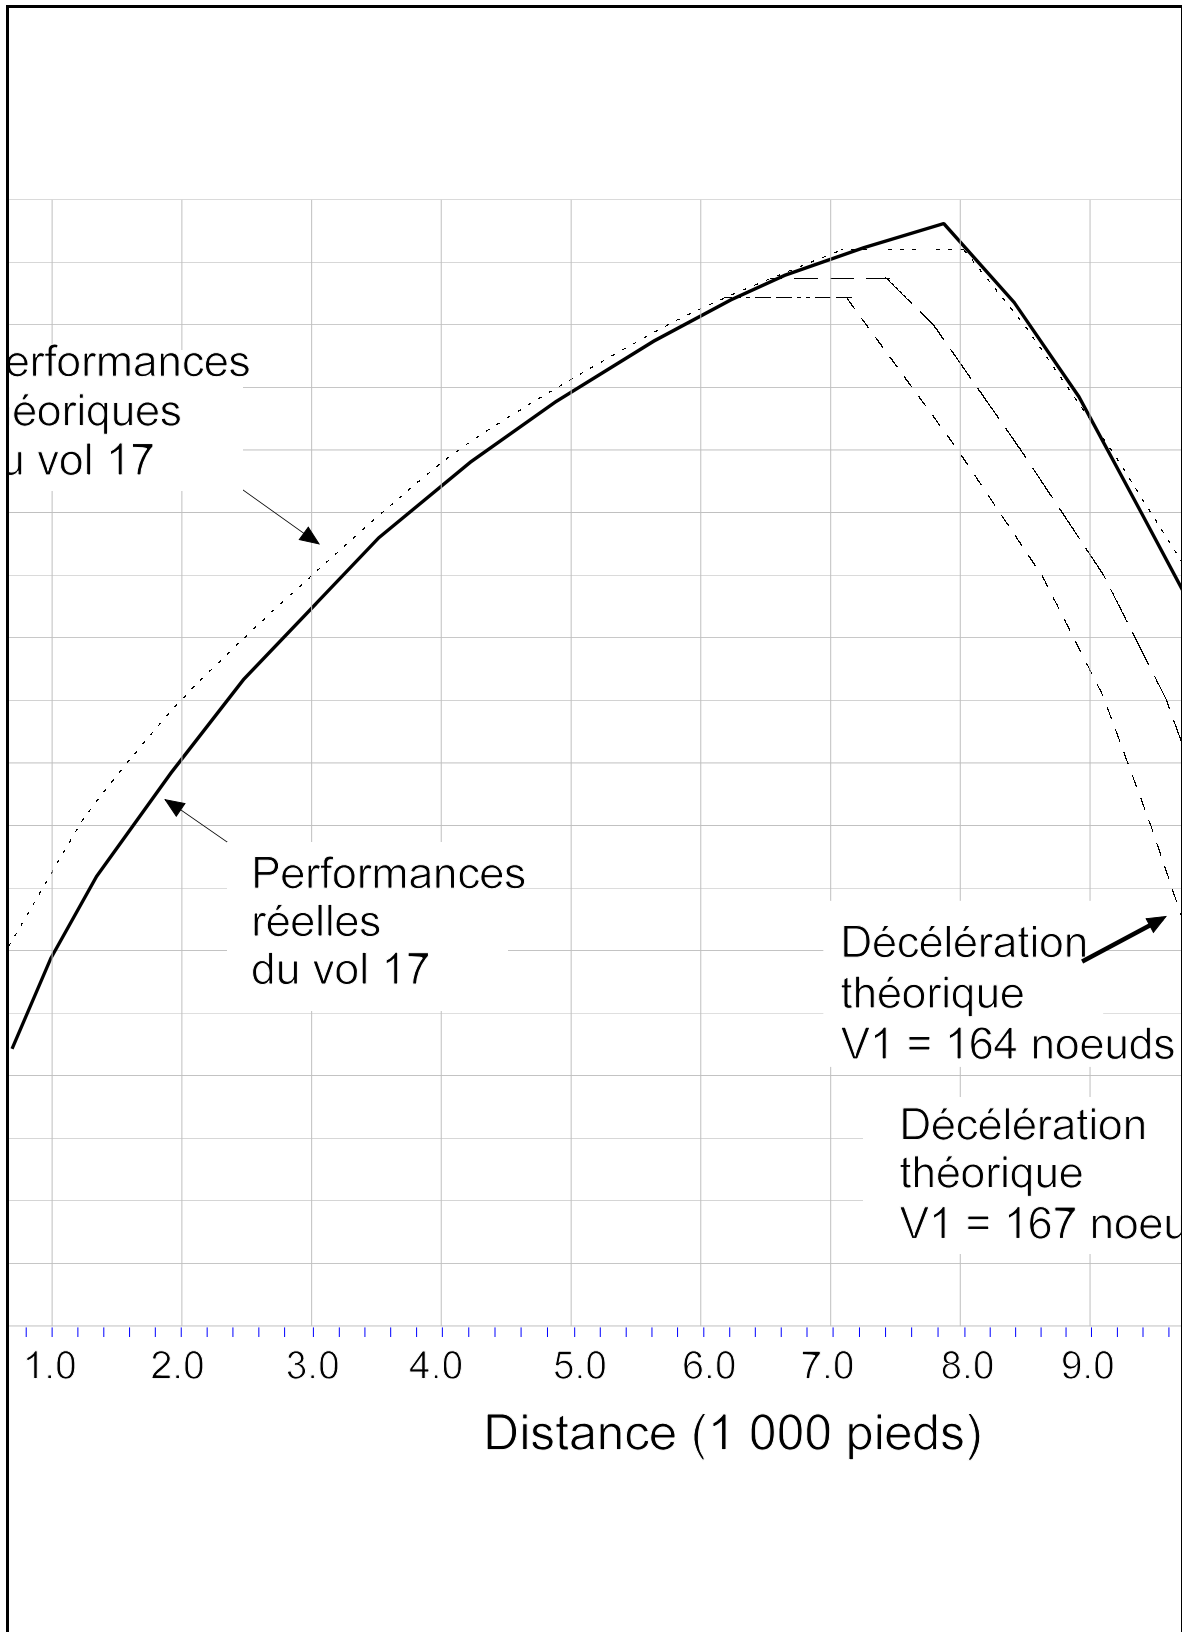
Après l'annonce de V1, l'avion a continué à accélérer à 0,16 g jusqu'à ce qu'il atteigne 170 noeuds, et après avoir atteint cette vitesse, l'accélération a diminué d'environ 30 % à 0,11 g. Pendant ce temps, l'avion se trouvait à 6 750 pieds du début de la piste et se trouvait en un point où le CVR a enregistré les bruits sourds, et où le FDR a enregistré la chute soudaine du régime N1 du réacteur no 1.

- Déroulement du décollage
