RAPPORT D'ENQUÊTE SUR ACCIDENT AÉRONAUTIQUE

PERTE EN VOL D'UNE GLISSIÈRE D'AILE

BOEING 767-233 C-GAUH

RAPPORT NUMÉRO A95P0073

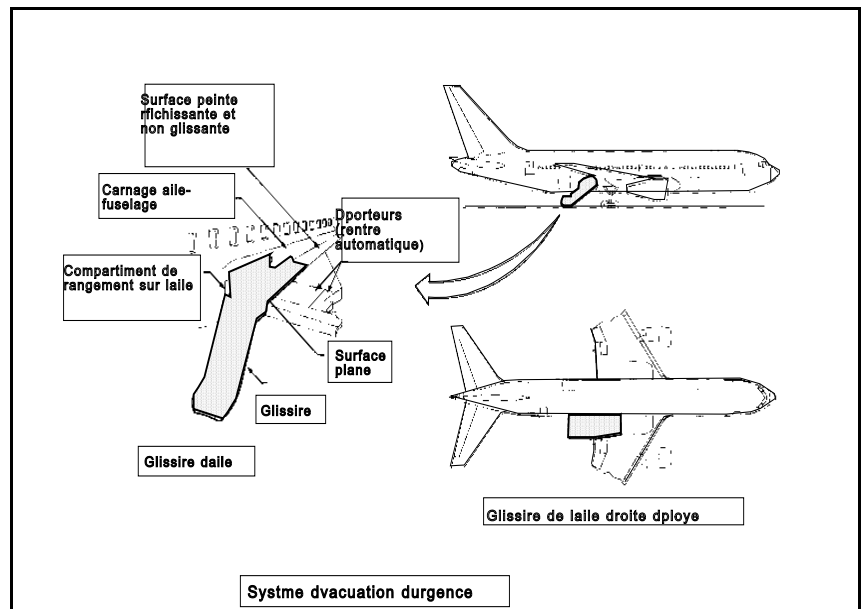
Le Boeing 767 est équipé d'une glissière gonflable du côté arrière intérieur de chaque aile pour permettre l'évacuation des passagers qui utilisent les sorties de secours d'aile lors d'une situation d'urgence. Le déploiement de la glissière se fait en actionnant la poignée de l'issue de secours d'aile depuis l'intérieur de l'avion. Le déplacement de la poignée provoque la fermeture de contacts électriques qui, simultanément, (1) excitent un relais neutralisant toute commande de déplacement de l'actionneur principal du régulateur hydraulique des déporteurs et (2) déclenchent l'actionneur de rétraction des déporteurs qui provoque la rentrée du déporteur intérieur. Deux secondes plus tard (à compter du déclenchement de l'actionneur des déporteurs),

l'actionneur du levier de déverrouillage se déclenche. Cet actionneur commande l'ouverture des verrous du compartiment de la glissière d'aile et déclenche les actionneurs d'ouverture de la porte logés dans le compartiment de la glissière d'aile. Les actionneurs font pivoter vers l'extérieur la porte du compartiment de la glissière, y compris la glissière comme telle qui est fixée à la porte. Lorsque la porte s'ouvre, une liaison mécanique avec la bouteille de gonflage haute pression déclenche la sortie d'un gaz qui gonfle la glissière. Des détecteurs de proximité surveillent la position des verrous de la porte et font que des voyants s'allument ou que des messages EICAS apparaissent sur le tableau de bord.

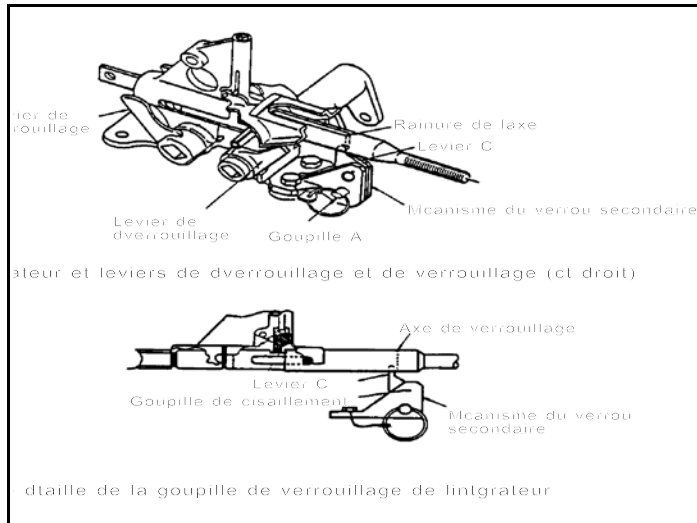
L'intégrateur avait été conçu et fabriqué à l'origine sans verrou secondaire. Après de nombreux cas d'ouverture en vol de la porte du compartiment de la glissière d'aile, au début des années 80, un nouvel intégrateur a été conçu. Un mécanisme de verrouillage secondaire a été monté sur les nouveaux intégrateurs pour empêcher les vibrations de déplacer l'axe de verrouillage jusqu'à la position déverrouillée. Les intégrateurs existants ont été modifiés pour incorporer ce mécanisme. La goupille de cisaillement est un élément essentiel du verrou secondaire; elle retient le levier de verrouillage secondaire en place en mode de fonctionnement normal, mais elle se sectionne facilement pour permettre à l'actionneur de dégager les verrous de la porte. La goupille de

cisaillement est conçue de façon à se sectionner sous l'effet d'une force prédéterminée et permet ainsi l'ouverture des verrous de porte, puis de la porte. Le dispositif de glissière d'aile est conçu de telle façon que l'actionneur ne peut pas être déclenché sans sectionnement de la goupille de cisaillement du verrou secondaire.

Comme les incidents se sont poursuivis, même après la première modification apportée au mécanisme du verrou secondaire, l'intégrateur de la glissière d'aile a été modifié pour simplifier les procédures de désactivation. Cette modification facultative n'avait toutefois pas été exécutée sur l'avion en cause dans le présent incident.

Boeing a publié les bulletins techniques 767-25-0051, 767-25A0104 et 767-25-0185 de façon à permettre une vérification plus directe du verrouillage de la porte de la glissière et afin d'améliorer le mécanisme de blocage et de verrouillage de l'intégrateur.
