RAPPORT D'ENQUÊTE SUR ÉVÉNEMENT AÉRONAUTIQUE

PERTE D'ESPACEMENT

**LE BEECHCRAFT KING AIR A-100 C-FGNL
DU NEWFOUNDLAND GOVERNMENT AIR SERVICES
(SERVICE AÉRIEN DU GOUVERNEMENT DE TERRE-NEUVE)**

RAPPORT NUMÉRO A96A0057

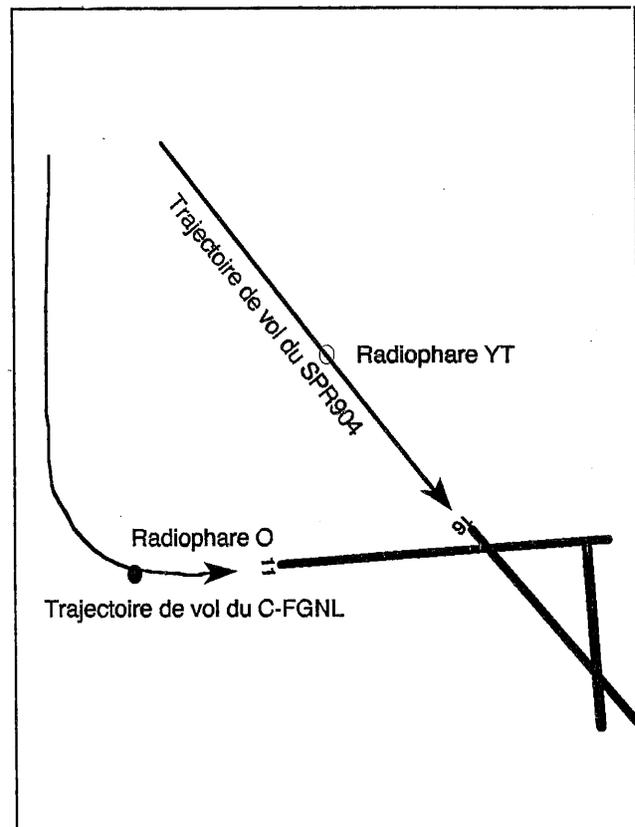
Figure 1 - Trajectoires de vol

À l'origine, les deux avions étaient contrôlés par le contrôleur du Centre de Gander, lequel était titulaire d'une licence de contrôleur d'espace aérien intérieur de basse altitude¹ depuis deux ans. Le contrôleur avait prévu que le C-FGNL se poserait sur la piste 16, devant l'avion du vol SPR 904. Le C-FGNL a été autorisé à effectuer une approche sur la piste 16 dès qu'il intercepterait le radiophare d'alignement de piste; toutefois, le pilote, après avoir reçu les RVR pour les pistes 16 et 11, a demandé une autorisation d'approche pour la piste 11. Le contrôleur a alors annulé l'autorisation d'approche du C-FGNL pour la piste 16 et a donné à l'équipage du C-FGNL des vecteurs radar pour une approche sur la piste 11.

À ce moment, le contrôleur avait déterminé que la distance supplémentaire nécessaire pour que le C-FGNL atteigne l'approche finale sur la piste 11 permettrait à l'avion du vol SPR 904 de se poser devant le C-FGNL, mais sans le retarder. L'équipage du vol SPR 904 a été avisé de maintenir sa vitesse. Il

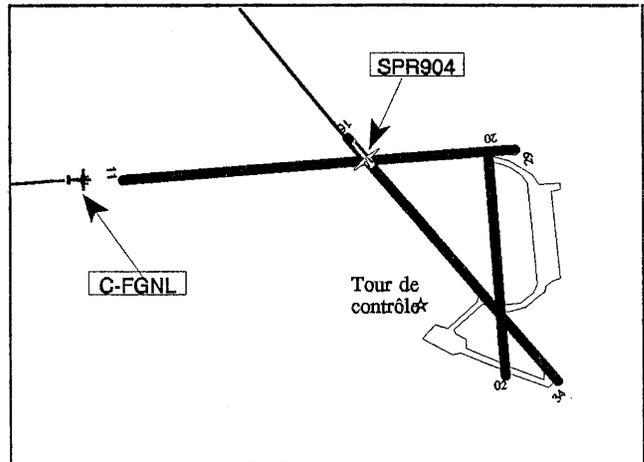
Figure 2 - Espacement de 1,4 nm

L'équipage du vol Speedair 904 s'est posé sur la piste au moment même où le C-FGNL se trouvait en courte finale pour se poser sur la piste 11. La distance entre les deux appareils était de 1,4 mille marin. L'espacement radar obligatoire était de 3 milles marins.

1. Le plan de vol du C-FGNL indiquait qu'il s'agissait d'un vol MEDEVAC, même si un traitement prioritaire n'était pas nécessaire.
2. Le contrôleur de relève a accepté que l'espacement entre les deux appareils soit réduit à 1,4 mille marin alors qu'un espacement de 3 milles marins était nécessaire.

Le contrôleur de relève a décelé le conflit et la perte d'espacement entre les deux appareils, mais il n'a pas pris de mesure pour remédier à la situation. Facteur contributif : la volonté des contrôleurs d'accepter une perte d'espacement afin d'accorder un traitement prioritaire à un vol MEDEVAC.

Des renseignements relatifs à l'utilisation du terme «MEDEVAC» dans les plans de vol, quand il est évident que le vol n'exige pas d'être traité en priorité, ont été envoyés en juillet 1996 à Transports Canada et aux autres parties en cause dans cet incident.
