RAPPORT D'ENQUÊTE SUR UN ACCIDENT AÉRONAUTIQUE  
A99C0208

PERTE DE PUISSANCE ET ATERRISSAGE FORCÉ

SOWIND AIR LTD.  
PIPER PA-31-350 C-GHMK  
PRINCESS HARBOUR (MANITOBA)  
LE 29 AOÛT 1999

Rapport numéro A99C0208

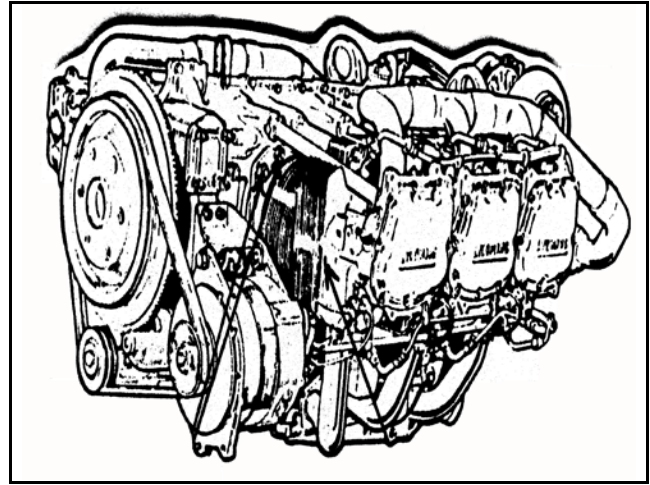
Le cylindre numéro deux du moteur gauche s'est détaché du bloc-cylindres au niveau des goujons de cylindre et on l'a retrouvé à côté du moteur, où il était encore relié au carter d'huile par sa propre conduite de retour d'huile. On n'a pas retrouvé la bielle ni le piston, et la conduite de l'injecteur de carburant était sectionnée. Le cylindre numéro deux est monté juste à l'arrière de la commande du régulateur d'hélice et juste à l'avant du cylindre numéro quatre. Le capot inférieur gauche est resté en place, mais il a été détruit dans l'incendie; néanmoins, il est parvenu à retenir le cylindre détaché. La moitié de la jupe du cylindre était manquante, et le reste de la jupe était lourdement endommagé. On a trouvé l'hélice gauche à un réglage de pas moyen, tandis que l'hélice droite était complètement en drapeau. Le pilote a mis l'hélice droite en drapeau juste avant que l'avion ne touche le sol. On a récupéré sur les lieux de l'accident près du moteur gauche deux écrous à embase d'un demi-pouce qui contenaient des fragments de boulons fracturés, un écrou à embase de 3/8 pouce qui contenait également un fragment de boulon, et un écrou à embase d'un demi-pouce qui ne contenait pas de fragment de boulon.

L'examen du moteur gauche a révélé que le boulon traversant inférieur avant d'un demi-pouce du cylindre numéro trois n'avait pas d'écrou à embase de cylindre. Le boulon traversant supérieur avant du cylindre numéro trois était reculé contre les ailettes du cylindre. L'inspection en cours de démontage du moteur gauche a été difficile en raison des dommages causés par l'incendie. Le boulon traversant inférieur arrière d'un demi-pouce du cylindre numéro un s'est fracturé lorsqu'on a tenté de retirer l'écrou à embase.

L'inspection en cours de démontage du moteur gauche a révélé que l'écrou à embase du boulon traversant inférieur avant d'un demi-pouce du cylindre numéro trois était manquant. Il est probable que l'écrou à embase d'un demi-pouce retrouvé sans fragment de boulon sur les lieux de l'accident à proximité du moteur gauche provenait de ce boulon traversant. Lorsque ce boulon traversant n'exerce pas une force de serrage suffisante, ce sont à la fois les cylindres numéro deux et numéro trois qui ne sont pas serrés avec la force requise. La force de serrage requise s'obtient en exerçant les couples de serrage prescrits sur les écrous de fixation du cylindre. Après l'installation d'un cylindre, il n'est pas suffisant de simplement serrer les écrous à embase de cylindre du cylindre que l'on remplace; il faut également vérifier le couple de serrage du cylindre opposé qui partage les mêmes boulons traversants. Si les écrous du cylindre opposé ne sont pas suffisamment serrés, alors les boulons traversants ne peuvent exercer la force de serrage nécessaire sur les deux cylindres.

Le motoriste a indiqué que, lorsque la force de serrage exercée par tout écrou à embase d'un cylindre est insuffisante, la force de retenue est transférée sur les sept autres goujons de cylindre restants qui prennent alors la pleine charge du cylindre, ce qui peut éventuellement causer une rupture par fatigue. La consigne de service de Lycoming numéro 1029D (partie II) et le manuel d'utilisation de Lycoming (référence 60297-23) stipulent les procédures de serrage à suivre pour le remplacement des cylindres. Les deux documents précisent qu'il faut serrer à nouveau les écrous à embase du cylindre opposé qui partage les mêmes boulons traversants que le cylindre qui a été remplacé.

Même si c'est le cylindre numéro trois auquel il manquait un écrou à embase, le boulon traversant est partagé avec le point de fixation inférieur arrière du cylindre numéro deux. Le fait que l'écrou à embase du boulon traversant se soit détaché indique qu'il n'était pas suffisamment serré; toutefois, il a été impossible de déterminer si l'écrou à embase n'a pas été serré suffisamment lorsqu'il a été posé ou s'il s'est desserré pendant le fonctionnement du moteur. Le couple de serrage insuffisant de l'écrou à embase du cylindre numéro trois a empêché l'écrou à embase inférieur arrière d'exercer une force de serrage suffisante sur le cylindre numéro deux. Puisqu'il n'y avait pas la force de serrage requise au niveau du point de fixation inférieur d'un demi-pouce du cylindre numéro deux, la charge a été répartie sur les autres boulons du cylindre qui se sont finalement rompus par fatigue. L'analyse des goujons et des boulons traversants fracturés effectuée par le Laboratoire technique du BST a révélé des signes de rupture par fatigue.

1. L'écrou à embase du boulon traversant inférieur avant du cylindre numéro trois était manquant, ce qui a permis à l'écrou à embase inférieur arrière du cylindre numéro deux de se desserrer.

3. Les goujons de trois huitièmes de pouce et les boulons traversants d'un demi-pouce du cylindre numéro deux se sont rompus par fatigue, et le cylindre numéro deux s'est détaché du bloc-cylindres du moteur gauche.

Transports Canada doit publier un article dans le *Mainteneur*, son bulletin de nouvelles destiné aux TEA pour souligner l'importance de bien suivre les procédures de serrage recommandées, en particulier lors du remplacement d'un cylindre. De plus, Transports Canada offre un programme de formation national intitulé « Les facteurs humains en maintenance des aéronefs » qui porte sur la façon d'éviter les erreurs de maintenance liées aux facteurs humains.
