RAPPORT D'ENQUÊTE SUR UN ACCIDENT AÉRONAUTIQUE

A99P0056

COLLISION EN VOL

À L'AÉROPORT DE 108 MILE (COLOMBIE-BRITANNIQUE)

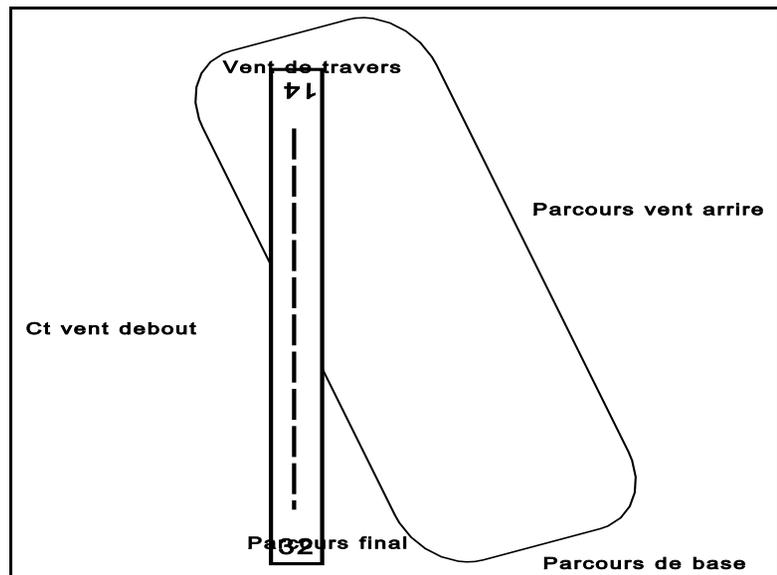
Le pilote a effectué plusieurs circuits à gauche de la piste 14, puis il s'est dirigé vers 100 Mile House, à quelque huit milles au sud. Il a survolé l'aérodrome, a estimé que l'état de la piste et les conditions du vent ne lui permettaient pas de se poser, puis il a viré à gauche afin de revenir vers l'aéroport de 108 Mile. À la suite de ce virage, l'avion s'est retrouvé à l'est de la route 97, ainsi qu'à l'est du prolongement de l'axe de la piste 32 de l'aéroport de 108 Mile. Il s'est approché de l'aéroport de 108 Mile par le sud-est et a survolé l'aérodrome à mi-longueur, à une altitude de 1 000 pieds au-dessus de l'aérodrome. Après avoir survolé le terrain, le pilote a viré à gauche pour rejoindre la branche vent arrière du circuit à gauche de la piste 32. Sa passagère avait fait des appels radio avant l'entrée dans la zone ATF, au moment du passage à mi-longueur du terrain et une fois l'avion établi en finale de la piste 32, et elle n'a entendu aucun appel radio provenant d'autres aéronefs se trouvant dans les environs.

Le pilote du C-FBVW a fait un posé-décollé à la fin de son premier circuit, puis il est reparti pour faire un second circuit à gauche de la piste 32. Sa passagère a, semble-t-il, fait des appels radio en vent arrière et au moment du virage en finale; une fois de plus, elle n'a entendu aucune réponse en provenance d'un autre appareil. C'est à la fin du virage en finale de ce second circuit que le C-FBVW en descente est entré en collision avec le C-GWAC qui était en approche directe de la piste 32.

Dans le cas qui nous occupe, le pilote du C-FBVW effectuait des circuits à gauche de la piste 32 à l'aéroport de 108 Mile, alors que le CFS précise qu'il faut faire des circuits à droite de cette piste. En ne suivant pas la procédure de circuit publiée, le pilote a augmenté les risques de collision en vol. De plus, en vent arrière et pendant le virage en finale, sa capacité à voir l'avion en conflit a dû être limitée par la présence du tableau de bord du poste de pilotage, de la partie du moteur de l'avion et de la passagère. En conséquence, la surveillance extérieure exercée par les occupants du C-FBVW à la recherche d'autres aéronefs s'est avérée inefficace.

Le pilote du C-GWAC avait fait un appel radio avant d'entrer dans la zone ATF et n'avait entendu aucune réponse d'autres aéronefs. Par conséquent, il en a conclu qu'aucun autre appareil se trouvait dans la zone et il a poursuivi son approche directe de la piste 32 de l'aéroport. Cette procédure d'entrée dans le circuit n'est pas recommandée dans une zone ATF. En approche, quand le pilote du C-GWAC a fait sa surveillance extérieure, il a concentré son attention vers le haut et vers la droite au cas où un autre appareil qui ne se serait pas annoncé se serait trouvé dans le circuit à droite. Cette procédure de recherche s'est révélée inefficace puisque l'autre avion effectuait un circuit à gauche et s'est approché par le dessus et par la gauche du pilote.
