RAPPORT D'ENQUÊTE SUR UN ACCIDENT AÉRONAUTIQUE
A99P0108

COLLISION EN VOL

LE CESSNA 177RG CARDINAL C-GWYY

LE MOONEY M20C C-GASL

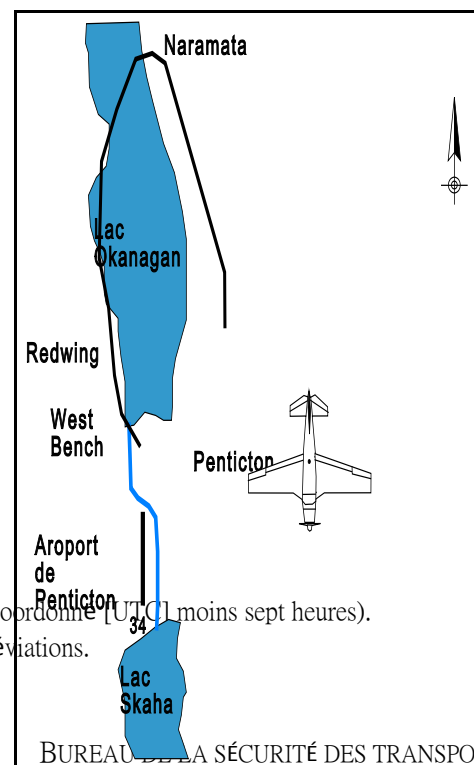
Selon les témoins, quand l'appareil se dirige vers le sud le long de la rive ouest, il survole les environs de la subdivision Redwing et de la région de West Bench à une hauteur suffisamment basse pour que les gens au sol aperçoivent les occupants de l'appareil. Selon un témoin qui a observé l'appareil depuis l'est, l'avion volait plus bas qu'un repère terrestre qui se trouve sur le flanc du coteau. Ce repère se trouve à une altitude supérieure de quelque 400 pieds à celle de l'aéroport. Près de la pointe sud-ouest du lac Okanagan, par le travers de la région de West Bench, l'appareil amorce un virage à gauche qui l'amène sur un cap sud-est parallèlement à une partie du canal et au nord d'une partie du canal qui traverse la ville et relie le lac Okanagan au lac Skaha, au sud de Penticton. C'est sur ce cap que la trajectoire de vol de l'appareil croise la trajectoire de départ de la piste 34, près du radiophare non directionnel (NDB) de Penticton.

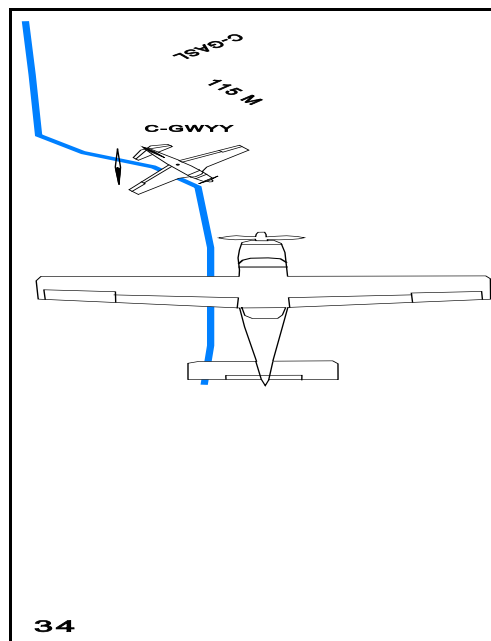
1. Le Cessna a décollé de la piste 34 avec un petit vent. L'appareil a maintenu le cap de piste au 340 °M. La plage de vitesses de montée recommandée est de 85 à 100 noeuds. Le train d'atterrissage était rentré et les volets étaient sortis à 9°. Vue du siège du pilote, l'hélice tourne dans le sens des aiguilles d'une montre.

2. Au moment de la collision, le Mooney volait sur un cap au 115 °M, sur les bases d'un cap au 340 °M pour le Cessna et d'un angle d'impact initial de l'hélice de 45° par rapport au bord d'attaque de l'aile droite du Mooney. Des égratignures sur le bas de l'aile droite cisailée forment un angle de quelque 18° dans le sens des aiguilles d'une montre à partir de l'axe longitudinal de l'appareil, lequel forme un côté de l'angle, vu de dessus. Cet angle représente le vecteur de collision combiné des deux appareils. Un schéma de ce même vecteur, réalisé en reliant les deux marques laissées par l'hélice sur l'aile droite, forme un angle de 16°.
