RAPPORT D'ENQUÊTE SUR UN ÉVÉNEMENT AÉRONAUTIQUE  
A99W0064

PERTE D'ESPACEMENT

L'AIRBUS INDUSTRIE A320 G-FNNA

LE BOEING 737-200 C-GQBH

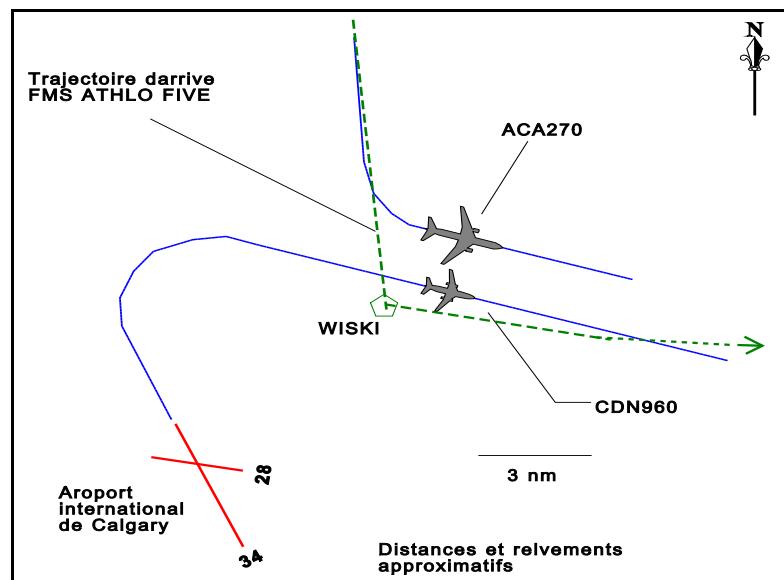
À 6 h 57 min 50 s, CDN960, en route vers Toronto (Ontario), communique avec le contrôleur des départs de Calgary pour lui signaler qu'il a quitté la piste 34 et qu'il franchit 5 000 pieds en montée vers 7 000 pieds. Le contrôleur des départs autorise alors CDN960 à effectuer un virage à droite à un cap de 090 degrés et à monter jusqu'au FL 250. Peu après, le contrôleur des arrivées signale au contrôleur des départs que ACA270 se trouve toujours à 10 000 pieds. Environ 50 secondes plus tard, le

contrôleur des départs se rend compte que les critères radar prescrivant un espacement vertical de 1 000 pieds ou un espacement latéral de 3 nm risquent de ne pas être respectés, et il ordonne à CDN960 d'effectuer un virage à droite à un cap de 110 degrés, en l'avisant que des vecteurs lui permettant d'intercepter la voie aérienne lui seront transmis. À 6 h 59, le contrôleur des arrivées autorise le pilote d'ACA270 à descendre jusqu'à 6 000 pieds s'il le désire. Le pilote d'ACA270 accuse réception de l'autorisation. Dix-neuf secondes plus tard, le contrôleur des arrivées annule la STAR et autorise ACA270 à prendre un cap de 110 degrés parallèle à la trajectoire de vol de CDN960. Les deux appareils se trouvent alors à la même altitude, à 2 nm l'un de l'autre, soit un espacement inférieur à l'espacement radar obligatoire. Ils suivent ensuite des trajectoires parallèles jusqu'à ce que l'espacement vertical minimal soit respecté, et sont alors autorisés par le contrôle de la circulation aérienne à poursuivre leur vol.
