RAPPORT D'ENQUÊTE SUR UN ÉVÉNEMENT AÉRONAUTIQUE
A99W0144

RISQUE DE COLLISION

LE BOEING 747-200 DE KOREAN AIR HL-7471

LE BOEING 747-200 DE LUFTHANSA D-ABZH

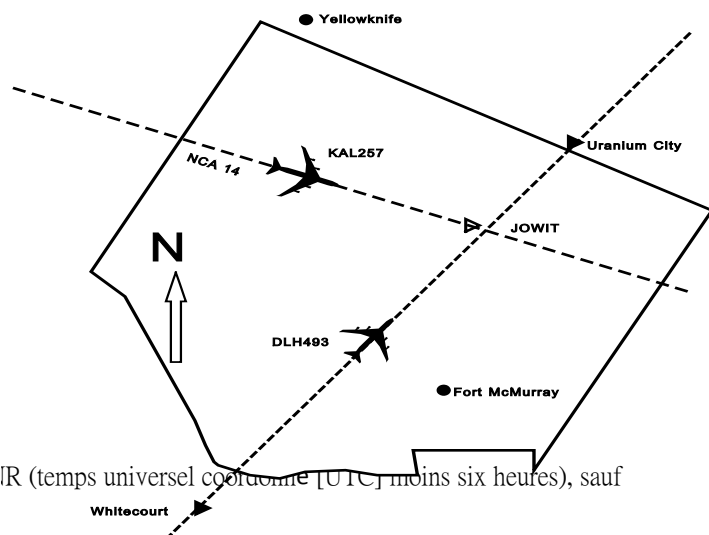
Le vol KAL257 se trouvait sur la trajectoire 14 de la zone de contrôle nord (NCA 14) qui débute dans un secteur non-radar et se poursuit dans le secteur Bison. Les données du vol KAL257 devaient donc déjà se trouver dans le NADS. Le vol DLH493 devait passer du secteur Bison à un secteur non-radar se trouvant au nord de Bison. Les données du vol devaient être entrées dans le NADS avant que l'appareil ne pénètre dans un secteur non-radar. Une fois que les données des deux appareils ont été entrées dans le NADS, ce système peut signaler les conflits au contrôleur. Le contrôleur du secteur Bison a indiqué qu'il ne se rappelait pas quand les données du vol DLH493 avaient été entrées dans le NADS et que le NADS ne lui avait pas signalé de conflit. Le NADS n'enregistre pas et n'archive pas les événements en vue d'analyses ultérieures.

Le contrôleur du secteur Bison avait réglé son écran à une échelle de 230 miles marins pour pouvoir visualiser son secteur au complet. Lorsqu'il a remarqué que les appareils se rapprochaient dangereusement, il a ordonné à DLH493 de virer à 40 degrés vers la gauche et à KAL257 de virer de 20 degrés vers la gauche également. KAL257 n'ayant pas répondu à son ordre, le contrôleur a répété ses instructions à l'équipage qui en a finalement accusé réception. L'équipage du vol KAL257 a alors amorcé un virage vers la droite, et non vers la gauche comme le lui avait ordonné le contrôleur. Au même moment, l'équipage du vol DLH493 a demandé au contrôleur s'il s'agissait bien d'un virage à gauche car il voyait qu'un appareil se trouvait sur sa gauche. L'équipage du vol DLH493 a redemandé au contrôleur s'il s'agissait bien d'un virage à gauche, et le contrôleur lui a alors ordonné de descendre au niveau de vol (FL) 310. Peu après, chaque avion a reçu un avis de résolution (RA) de son système de surveillance du trafic et d'évitement des collisions (TCAS/ACAS). L'équipage de DLH493 est alors monté au FL 335 et l'équipage du KAL257 est descendu au FL 326. Cinquante-huit secondes se sont écoulées entre le premier ordre de faire un virage et le moment où ont débuté les manoeuvres dictées par les TCAS/ACAS des avions. NAV CANADA ne donne pas de formation à ses contrôleurs sur la résolution des pertes d'espacement en cas d'urgence.
