RAPPORT D'ENQUÊTE MARITIME
M00C0026

DÉFAILLANCE DE LA STRUCTURE

DU VRAQUIER *ALGOWOOD*
À BRUCE MINES (ONTARIO)

LE 1^{ER} JUIN 2000

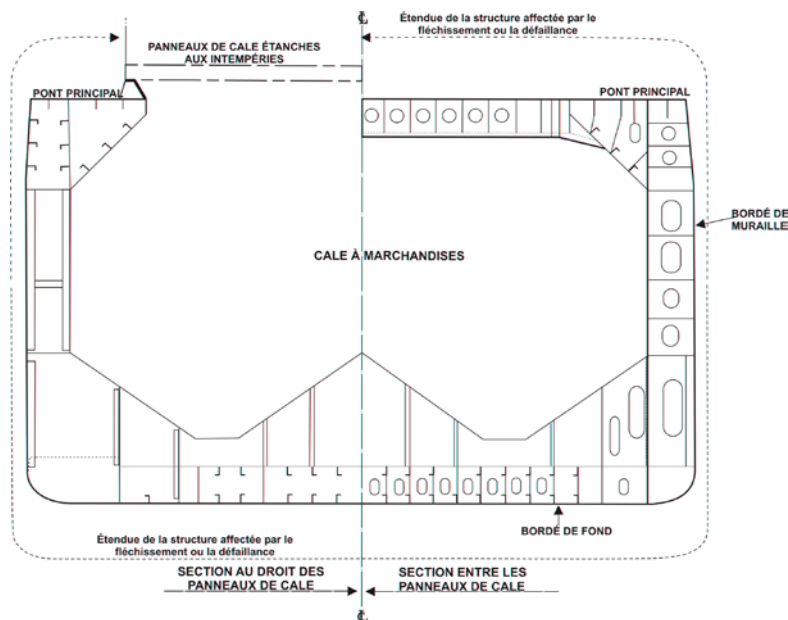
La structure de la coque du *Algowood* a subi une défaillance majeure soudaine. Les figures 3 et 4, ainsi que les photos 1, 2 et 3 montrent l'emplacement, la nature et l'étendue de la défaillance. L'examen des avaries, fait pendant que le navire était amarré à Bruce Mines, a révélé un fléchissement et une distorsion étendus sur le pont (voir la figure 4) et sur le bordé extérieur B et T, au-dessus de la flottaison, ainsi qu'un fléchissement localisé et une rupture par traction du bordé de muraille et des côtés inclinés⁶ des citernes de ballast B et T.

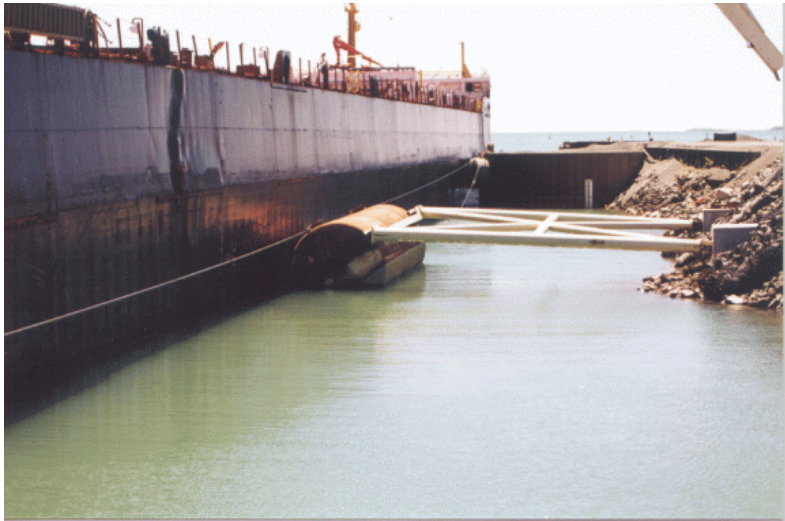
L'inspection en cale sèche a révélé un fléchissement de la structure et de nombreuses ruptures, de l'arrondi de bouchain⁷ jusqu'au bordé de fond⁸, à bâbord et à tribord, du plafond de ballast et des tôles inclinées des citernes de ballast B et T, au droit de la cloison transversale située entre les couples 117 et 119, entre les cales n^{os} 3 et 4 (voir la figure 6). L'inspection en cale sèche a aussi révélé d'autres déformations, distorsions et ruptures localisées dans les sections avant et arrière du bordé de fond. Ces avaries sont survenues quand le navire a talonné avant de s'immobiliser sur le fond.
