RAPPORT D'ENQUÊTE SUR UN ACCIDENT MARITIME

M00H0008

DU BATEAU DE PÊCHE *AVATAQ*
SUR LA CÔTE OUEST DE LA BAIE D'HUDSON
LE 25 AOÛT 2000

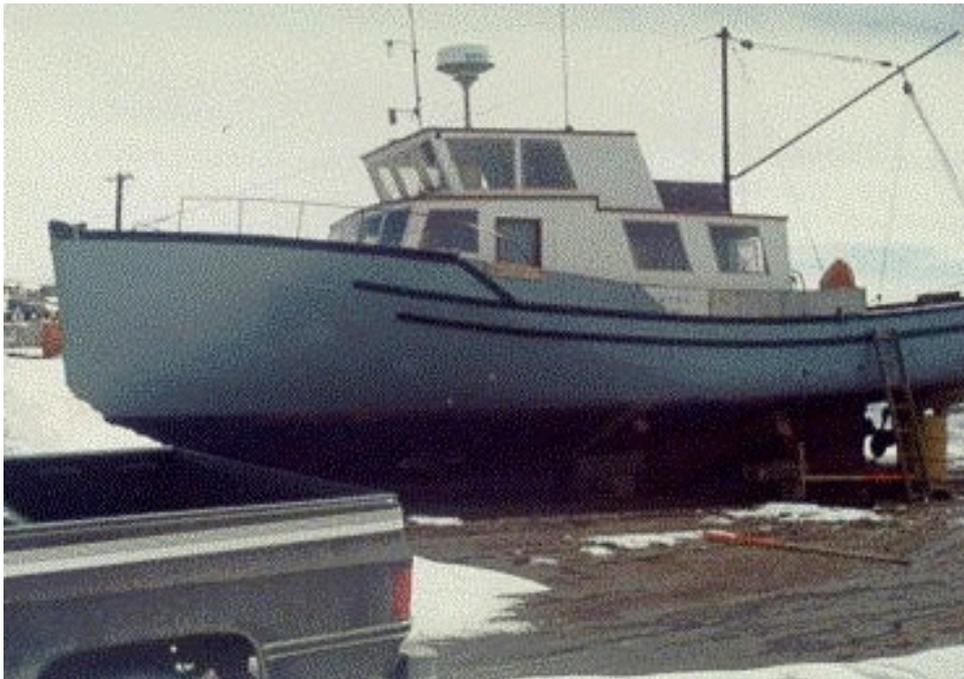
L'*Avataq* était un petit bateau de pêche à construction ouverte dont les emménagements et la timonerie étaient à l'avant (Figure 1). Deux écoutilles à plat pont, non étanches à l'eau, étaient aménagées dans le pont du coffre à l'arrière. La coque moulée du navire était faite de plastique renforcé de fibre de verre (PRV). Cette coque était renforcée par des cloisons de contreplaqué de 19 mm espacées de 82 cm. On avait retiré certaines de ces cloisons pour pouvoir entreposer des marchandises sous le pont. Les barrots de pont étaient faits de poutres d'épinette de 10 cm de côté, et ils étaient recouverts de panneaux de contreplaqué de 2,5 cm d'épaisseur. De chaque côté du pont arrière, il y avait deux dalots filetés de 7,6 cm qui permettaient à l'eau de s'écouler. Une chaloupe en aluminium était arrimée sur le pont avant.

On sait peu de choses sur la stabilité de l'*Avataq* quand celui-ci était lourdement chargé et qu'il avait un franc-bord limité. L'*Avataq* était construit de telle façon que l'espace sous le pont était divisé en plusieurs petits compartiments par des cloisons transversales. C'est pourquoi la majeure partie des marchandises volumineuses et lourdes qu'on chargeait à bord de l'*Avataq* étaient transportées en pontée. Comme on l'a vu précédemment, l'*Avataq* avait failli chavirer lors d'un voyage précédent, alors qu'il transportait une cargaison de 15 823 kg; à ce moment-là, le centre de gravité du navire devait être élevé au point que le navire n'avait plus qu'une faible marge de stabilité. Avec une pleine charge, le navire avait un franc-bord de 40 cm. Les dalots se retrouvaient donc sous la ligne de flottaison, et on devait les obturer avec des bouchons vissés pour empêcher l'eau d'envahir le pont arrière.

Certes, un tel arrangement empêchait l'eau d'envahir le pont arrière, mais il empêchait aussi l'eau embarquée sur le pont de s'écouler. Quand l'*Avataq* a rencontré du gros temps au sud d'Arviat, il a commencé à embarquer des paquets de mer sur le pont arrière. Les écoutilles du navire n'étant pas étanches à l'eau, une partie de l'eau embarquée doit s'être écoulée à l'intérieur de la coque; toutefois, la plus grande partie de l'eau doit être restée sur le pont arrière. Chaque fois que de l'eau s'accumule sur le pont, elle produit un effet de carène liquide qui réduit considérablement la stabilité du navire du fait que son centre de gravité virtuel s'élève alors considérablement. L'effet de carène liquide dû à l'accumulation d'eau sur le pont arrière a probablement réduit encore plus la stabilité transversale déjà limitée du navire. Résultat, l'*Avataq* a donné de la bande, a été envahi par les hauts et a coulé.
