RAPPORT D'ENQUÊTE MARITIME

M00M0106

ÉCHOUEMENT

DU REMORQUEUR *KETA V*
À LIVERPOOL (NOUVELLE-ÉCOSSE)

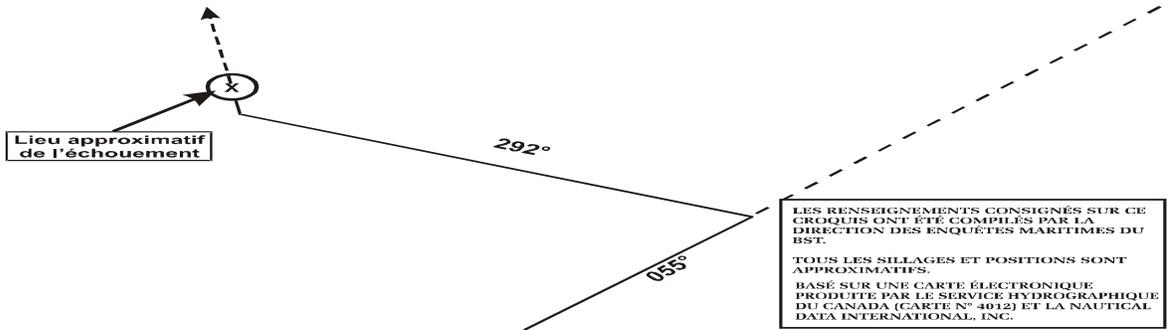
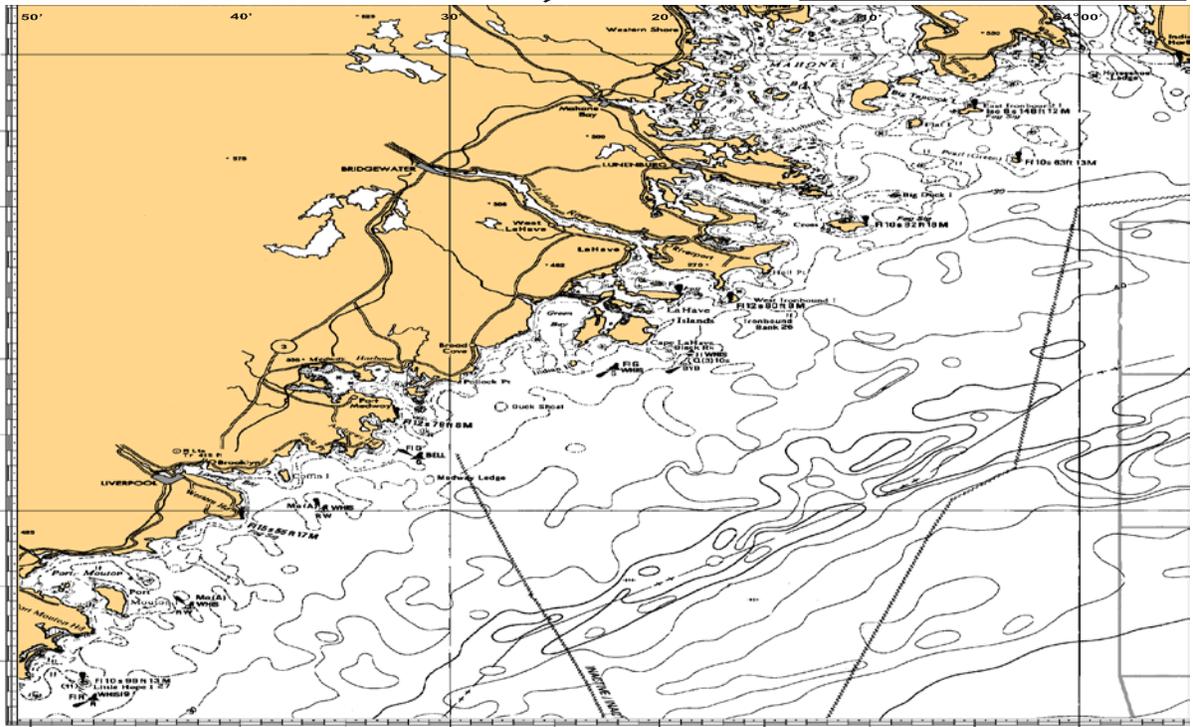
Annexe A – Carte à petite échelle utilisée sur le Keta V

Le 2 octobre 2000, vers 18 heures², le remorqueur *Keta V* appareille de Saint John (Nouveau-Brunswick) en direction de Dalhousie (Nouveau-Brunswick). Le remorqueur a livré une drague et commence le voyage de retour. Le 3 octobre, les conditions météorologiques ne sont pas très favorables. Dans la soirée, le remorqueur se trouve à environ 22 milles marins au sud-est de Liverpool (Nouvelle-Écosse). Au cours d'une conversation téléphonique avec le *Keta V*, un représentant du propriétaire suggère au capitaine de faire escale à Liverpool pour la nuit, afin de permettre à l'équipage de se reposer. Le capitaine acquiesce à la suggestion et change de cap pour venir au 292°(V), en direction de Liverpool. (Voir l'annexe A.)

L'usage d'une carte à petite échelle est prévu uniquement pour la navigation au large des côtes. Ce type de carte présente suffisamment de détails, mais qui permettent seulement de reconnaître les atterrages du port. L'approche d'un port se fait toujours à l'aide d'une carte à grande échelle munie d'un carton intérieur qui fournit un plan détaillé du port, tel que recommandé par le *Règlement sur les cartes marines et les publications nautiques*⁵. Des cartes à grande échelle du port de Liverpool sont publiées, mais comme elles ne se trouvaient pas à bord, elles n'ont pas pu être utilisées. Les règles élémentaires de navigation exigent qu'à défaut d'une carte marine à la plus grande échelle et à jour du secteur, un navire devrait s'abstenir d'entrer dans un port.

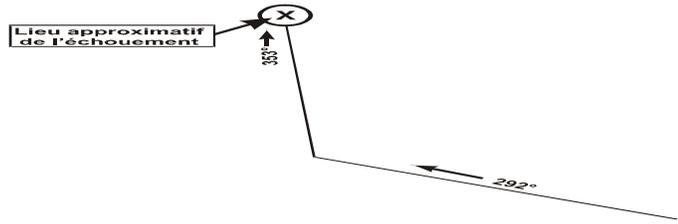
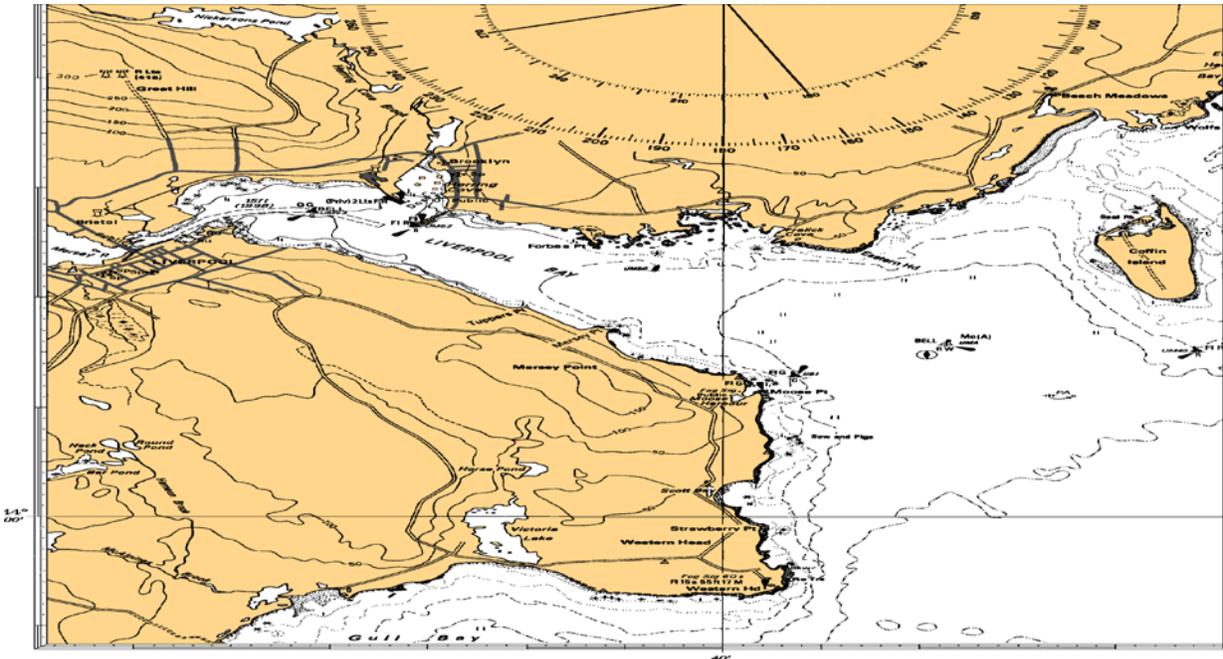
Annexe B – Schéma des lieux de l'accident

Les manoeuvres d'approche consistent à mettre le cap au 292°(V), jusqu'à une position située au sud-est de Moose Point. Les machines sont placés à vitesse réduite. (Voir l'annexe B.) Au moment d'atteindre Moose Point, le capitaine change le cap au 353°(V) en direction d'Eastern Head. Chemin faisant, son objectif premier est la recherche des présumés feux d'alignement de l'entrée du port de Liverpool qui selon lui doivent apparaître sur bâbord. On ne localise pas les feux. Le remorqueur continue sa route sur le même cap et, à 23 h 28, il s'échoue sur le fond rocheux d'Eastern Head.
