RAPPORT D'ENQUÊTE SUR ACCIDENT MARITIME

M00N0009

HEURT CONTRE LA GLACE ET NAUFRAGE

NAVIRE DE PÊCHE «BCM ATLANTIC»
AU LARGE DES CÔTES DU LABRADOR

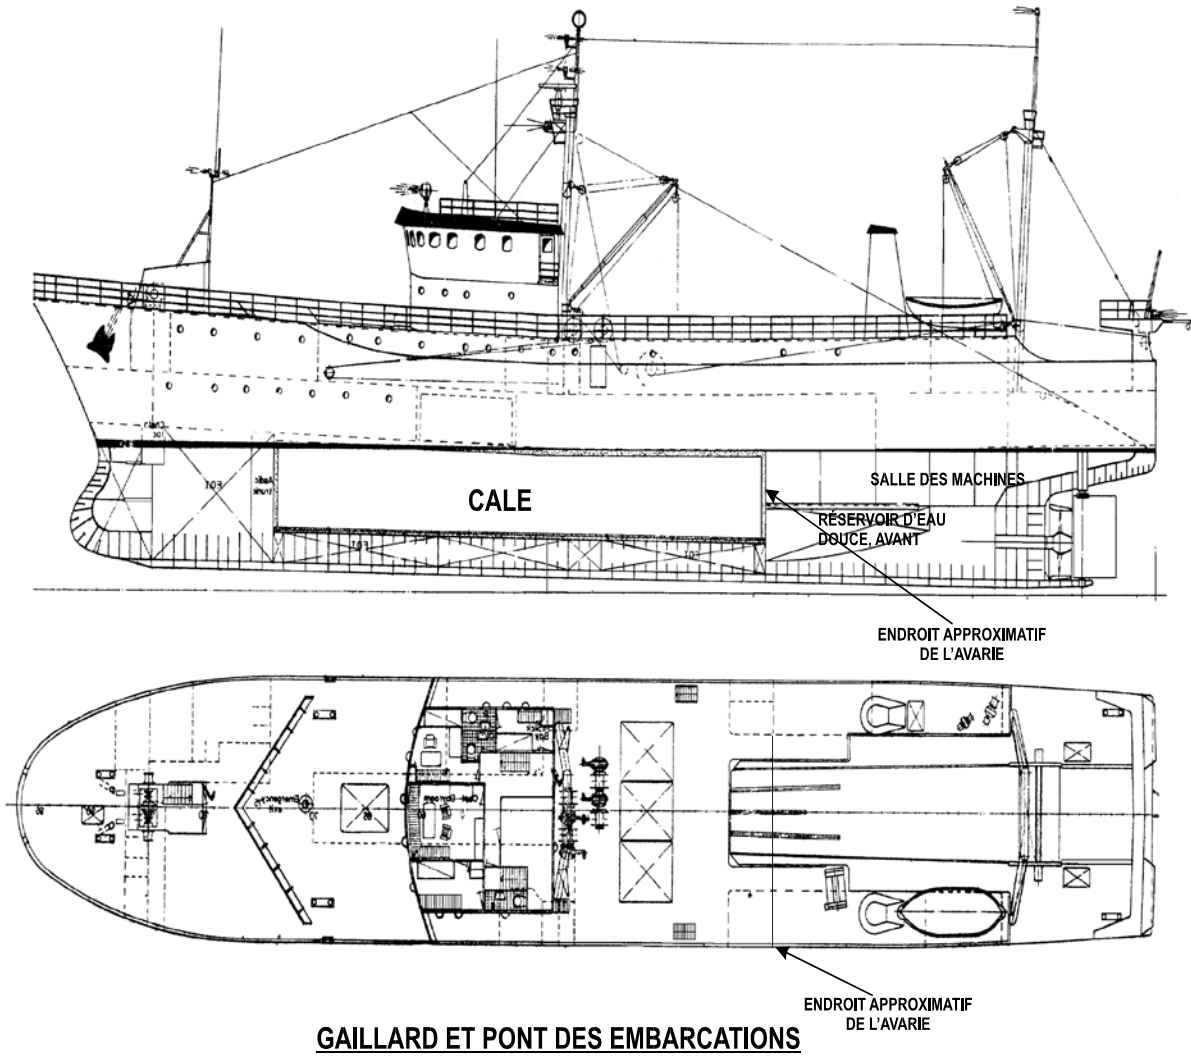
Annexe C - Emplacement des avaries causées par les glaces

- I. En abattant sur tribord à une vitesse de six ou sept noeuds, exposant ainsi son flanc bâbord à un contact avec la glace, le navire a heurté de la glace et a eu le bordé de muraille bâbord perforé près de la cloison commune séparant la salle des machines de la cale à cargaison.
- II. La vitesse requise pour mettre le chalut à l'eau à partir du pont a été jugée suffisante pour provoquer une fracture du bordé de coque au point de contact avec le type de glace en cause.
- III. Le choc contre la glace a été décelé sur-le-champ et, en moins d'une minute, on a découvert une brèche dans la salle des machines.
- IV. La brèche s'étendait probablement en avant de la salle des machines et détruisait l'étanchéité de la cale à cargaison.
- V. Les pompes d'assèchement de la salle des machines n'avaient pas un débit de refoulement suffisant pour étaler la voie d'eau.
