RAPPORT D'ENQUÊTE SUR UN ACCIDENT MARITIME

M00W0005

HEURT VIOLENT D'UN PONT

PAR LE REMORQUEUR « SEA CAP XII »

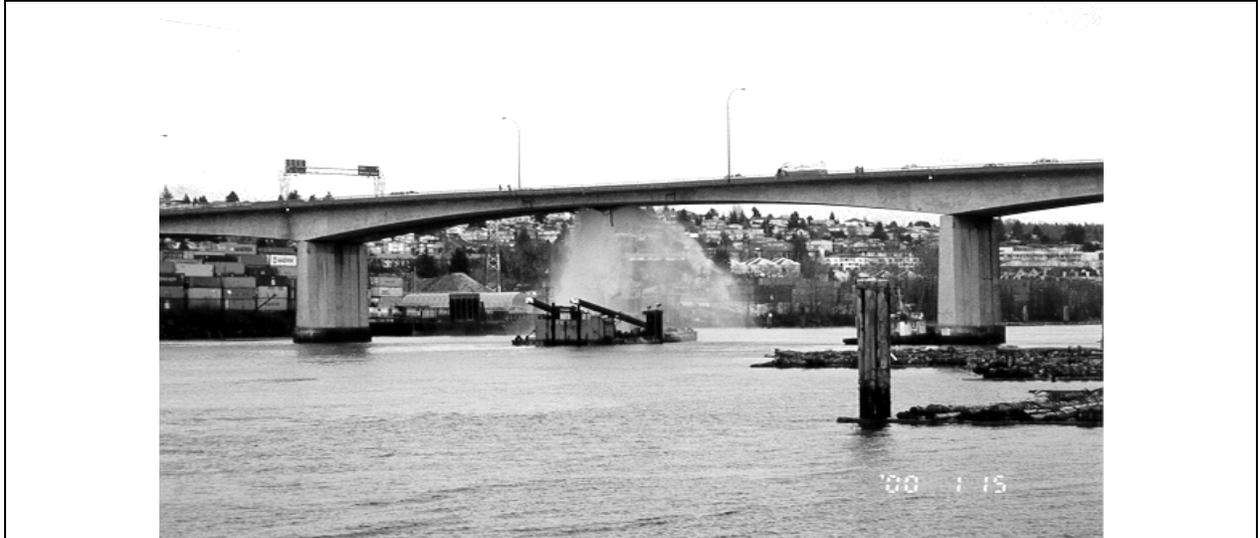
À 13 h 45, le remorqueur passe sous le pont de la rue Knight; le patron a la conduite du remorqueur tandis que le matelot se trouve dans la timonerie, dos tourné au chaland. Alors que le remorqueur se trouve juste à l'ouest du pont, les membres d'équipage entendent un grand bruit. Ils regardant en arrière et voient la flèche vaciller et plier. Le bout de la flèche frotte contre le dessous de la travée en béton. Des morceaux de béton tombent sur le chaland qui est éclaboussé par l'eau d'une canalisation suspendue. Le patron ralentit les machines pour réduire la traction; toutefois, le chaland conserve son erre et la grue, dont la tête de la flèche est coincée sous le pont, glisse du chaland vers l'arrière et coule.

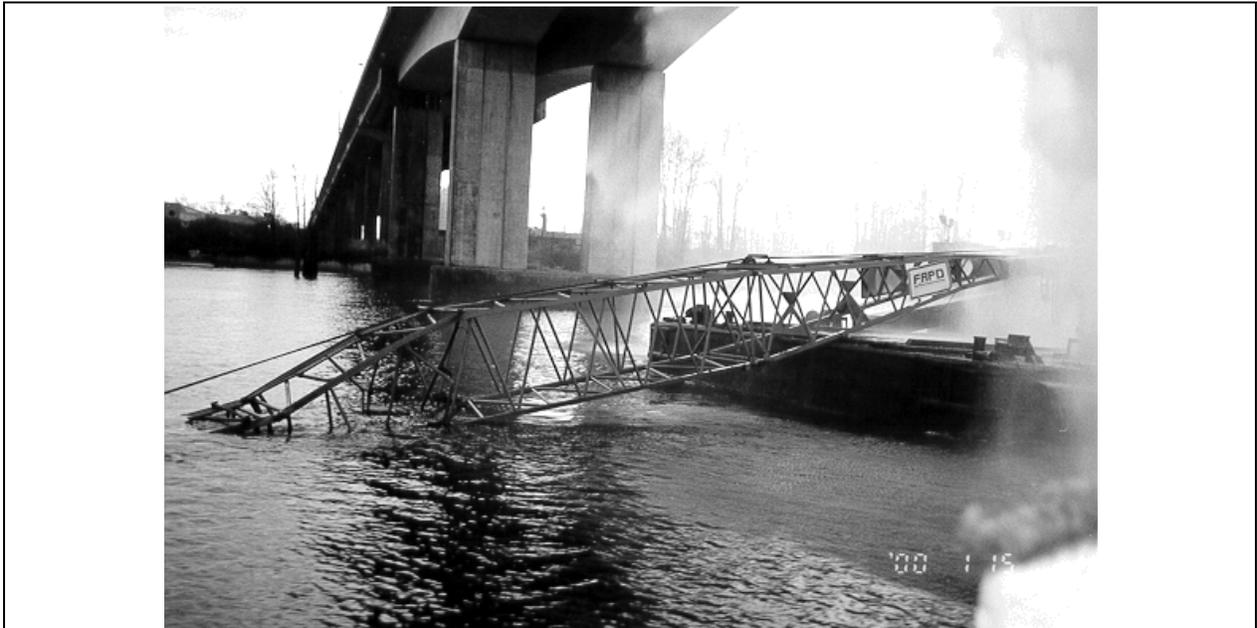
La police a interdit toute circulation sur le pont pendant que les autorités inspectaient la travée et évaluaient les dommages au tablier du pont et aux deux canalisations au-dessous. De l'eau fuyait de la canalisation d'eau qui s'est rompue. La canalisation de gaz n'a pas subi de dommages importants, mais elle est sortie de son collier et plusieurs ferrures de support du tuyau ont été légèrement déformées. Les boulons d'ancrage des palplanches d'alignement des poutres à l'extrémité nord de la travée suspendue nord-sud ont été cisailés et la sablière inférieure s'est déplacée d'environ 6 cm vers l'ouest.

L'enquête a démontré que le réa au bout de la flèche a d'abord heurté le côté de la poutre en béton du côté est au-dessus du point le plus élevé de la cambrure; la flèche a alors glissé sous la poutre et heurté le treillis métallique et les canalisations. Sous le choc, la flèche a été pliée et tordue et les dispositifs d'assujettissement de la grue au chaland ont été endommagés. La machinerie de la grue a été endommagée par l'eau parce que la grue a été immergée.
