RAPPORT D'ENQUÊTE SUR UN ACCIDENT MARITIME

M00W0059

«C - JOY»

BATEAU DE PÊCHE AU SAUMON - LIGNEUR

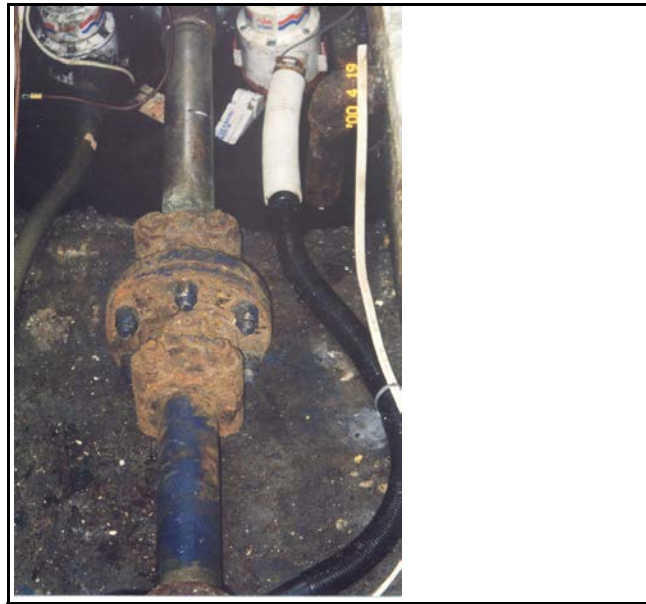
Photo 2. Accouplement d'arbres et boulons d'assemblage

Sous le compartiment central il y a un compartiment mort longitudinal (puits d'arbre) où passent l'arbre porte-hélice et l'arbre intermédiaire reliés par un accouplement (voir photo 2). Cette ligne d'arbres transmet le mouvement de la machine principale à l'hélice du bateau.

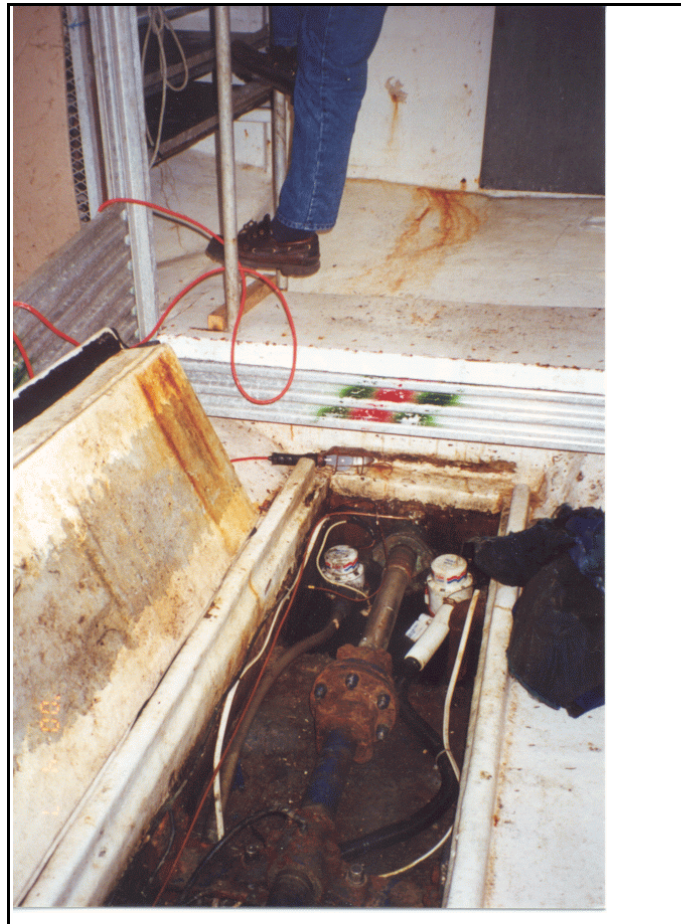
Une échelle en aluminium à quatre barreaux dressée sur une plate-forme en contreplaqué peint de 1,19 m x 510 mm x 19 mm dans la cale à poisson est fixée sur le côté tribord arrière du panneau surélevé du pont de travail principal. La surface de la plate-forme, qui se trouve à 40 mm au-dessus du puits d'arbre et juste derrière, est inégale et usée (voir photo 3).

Couvercle
du puits
d'arbre

presse-étoupe
arrière

Accouplement d'arbres

Le couvercle monobloc du puits d'arbre couvre la majeure partie de la superficie de la cale à poisson. Lorsque le propriétaire/patron a enlevé ce couvercle pour travailler sur le presse-étoupe, il s'est trouvé à découvrir en même temps l'accouplement d'arbres en rotation, placé à 600 mm devant.

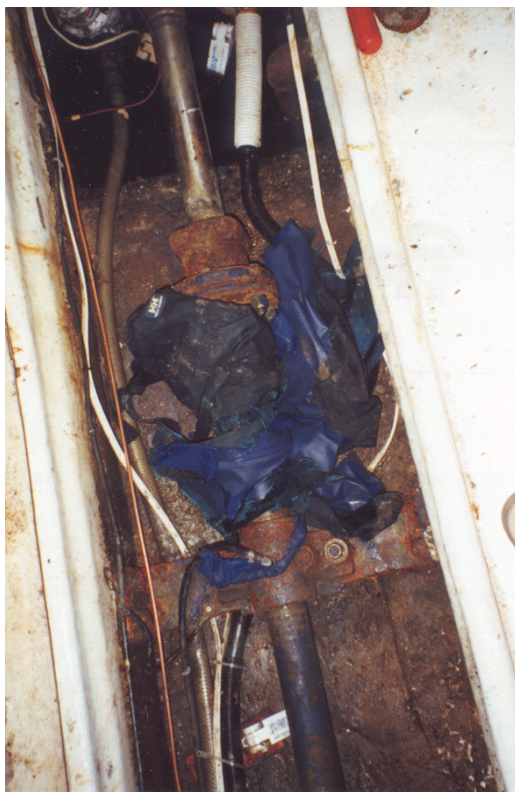
En arrivant sur la plate-forme au pied de l'échelle, il a perdu pied. Il a allongé les jambes vers l'avant et le revers de la jambe gauche de son pantalon protecteur s'est accroché aux boulons de l'accouplement de l'arbre en rotation (voir photo 4). Sa jambe gauche a été progressivement attirée dans le vide de 150 mm séparant

l'accouplement d'arbres du côté bâbord intérieur du puits d'arbre.

1. Le propriétaire/patron travaillait seul dans un espace fermé où il avait enlevé le couvercle de protection de pièces en rotation.
2. L'enlèvement du couvercle du puits d'arbre pour travailler sur le presse-étoupe a aussi découvert l'accouplement de l'arbre en rotation dans lequel s'est accroché et pris l'ourlet du pantalon de pluie du propriétaire/patron.

3. La gravité des blessures du propriétaire/patron est attribuable à son incapacité de stopper la rotation de l'arbre porte-hélice ainsi qu'à la résistance à la déchirure du tissu dont était fait le pantalon de pluie qu'il portait. Le tissu ne s'est pas déchiré quand il est resté accroché aux boulons et la jambe du propriétaire/patron a été happée par l'accouplement de l'arbre en rotation.
