RAPPORT D'ENQUÊTE MARITIME
M00W0265

DÉCROCHAGE ACCIDENTEL
D'UNE EMBARCATION DE SAUVETAGE
DU VRAQUIER *PACMONARCH*
DANS LA BAIE ENGLISH
À VANCOUVER (COLOMBIE-BRITANNIQUE)
LE 26 OCTOBRE 2000

Rapport numéro M00W0265

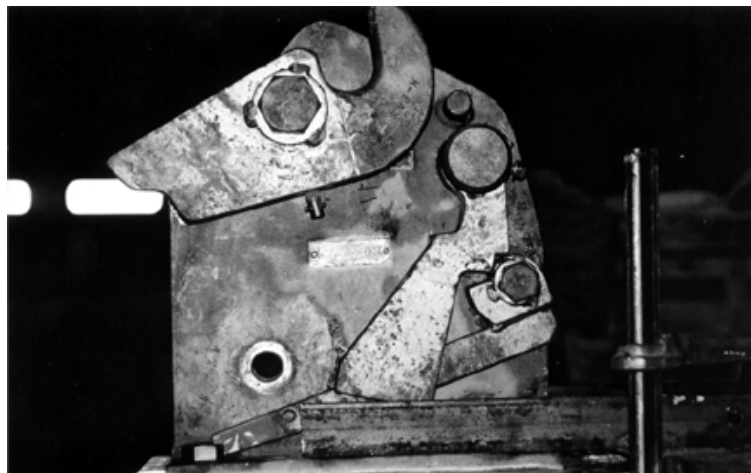
L'inspection des dispositifs que le BST a faite après l'accident indique que dans la position de réenclenchement, les marques repères sur les leviers de réenclenchement n'étaient pas alignées avec les marques repères des flasques. Le dessus de la marque repère sur le levier de réenclenchement était juste en dessous de la ligne inférieure des marques repères sur les flasques (voir la photo 20).

Lorsque le levier de réenclenchement est engagé à fond en position de réarmement, il se trouve à 12 mm en bas de la position maximale qu'il peut atteindre. Comme les marques repères du levier n'étaient jamais alignées au départ, l'abaissement du levier de réenclenchement est passé inaperçu. De plus, seul le levier de réenclenchement du croc avant est facilement visible. Des essais de charge statique effectués sur le dispositif⁶ montrent que dans cette condition, le croc demeure pleinement capable de supporter la charge de l'embarcation et de son contenu.

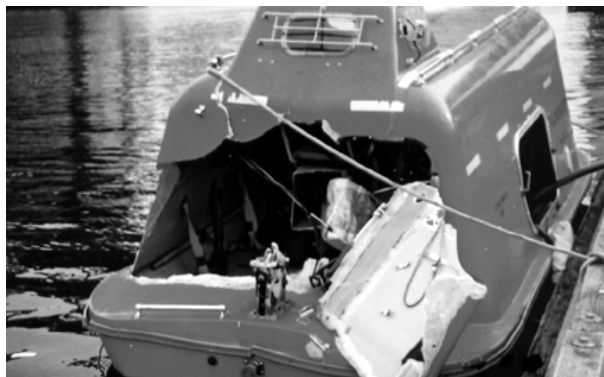
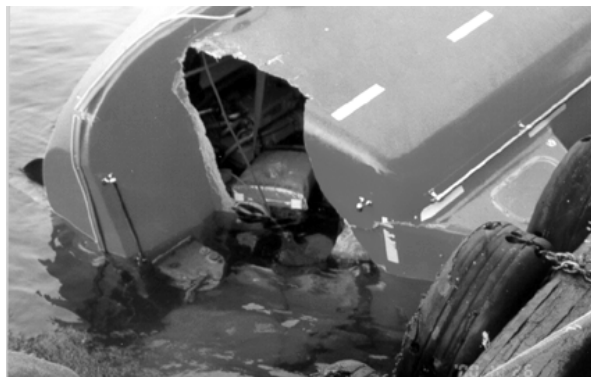
L'impact contre la surface de l'eau a causé des avaries considérables à l'arrière de l'embarcation de sauvetage, la majorité des dommages étant concentrés sur l'habitacle. Le panneau vertical a été enfoncé vers l'intérieur tandis que le composite verre-résine était complètement déchiré. Pendant les opérations de sauvetage, les plongeurs ont coupé cette déchirure et replié complètement le panneau vertical afin d'assurer un accès sans entrave à l'intérieur de l'embarcation de sauvetage (voir les photos 14 et 15).

À l'intérieur de l'embarcation, le fauteuil du barreur et le module central de commande de largage étaient fixés sur la cloison arrière. La base du fauteuil a été tordue et brisée tandis que les goussets du support du module central de contrôle de largage étaient complètement arrachés. La partie horizontale de l'habitacle (à laquelle étaient fixés le croc arrière, l'étrier de remorquage et d'autres accessoires) a fléchi vers le haut.

Certaines parties de l'habitacle ont été déchirées et les boulons fixant l'habitacle à la coque ont aussi été brisés. Il y a eu d'autres avaries internes, notamment au système du gouvernail, aux goussets d'ancrage et aux cadres d'ancrage qui ont été déformés.

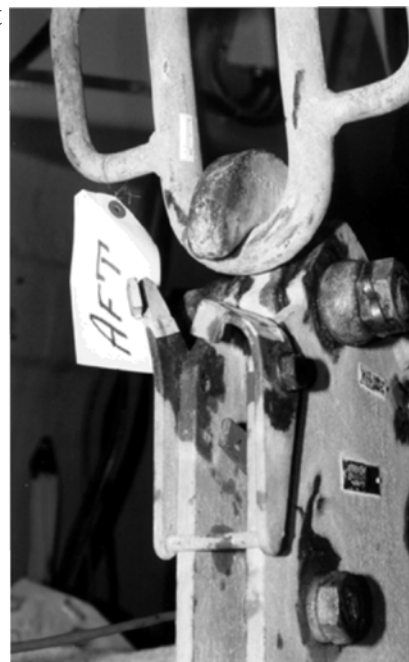
Le linguet du croc arrière était endommagé au point que les deux branches de la fourche étaient repliées vers les côtés et l'extérieur de l'embarcation de sauvetage (voir la photo 16). Le croc arrière lui-même n'était pas endommagé mais portait des entailles sur sa surface intérieure, dans la zone qui vient en contact avec l'anneau de suspension. L'anneau de suspension arrière n'était pas endommagé mais montrait deux petites entailles en bas, sur la surface extérieure qui se trouve en face de la fourche sous le linguet (voir la photo 17).

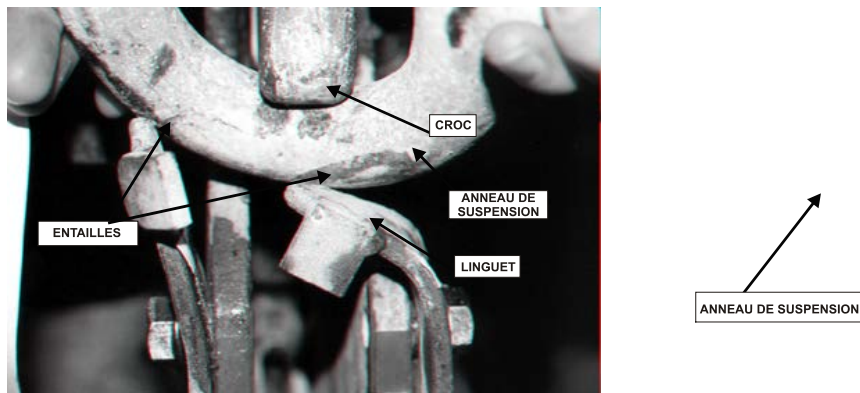
3. Lorsque la saisine s'est dégagée et que la charge est revenue sur les garants arrière, le poids s'exerçant sur l'anneau de suspension arrière a probablement provoqué la rupture du linguet et l'anneau est sorti du croc.

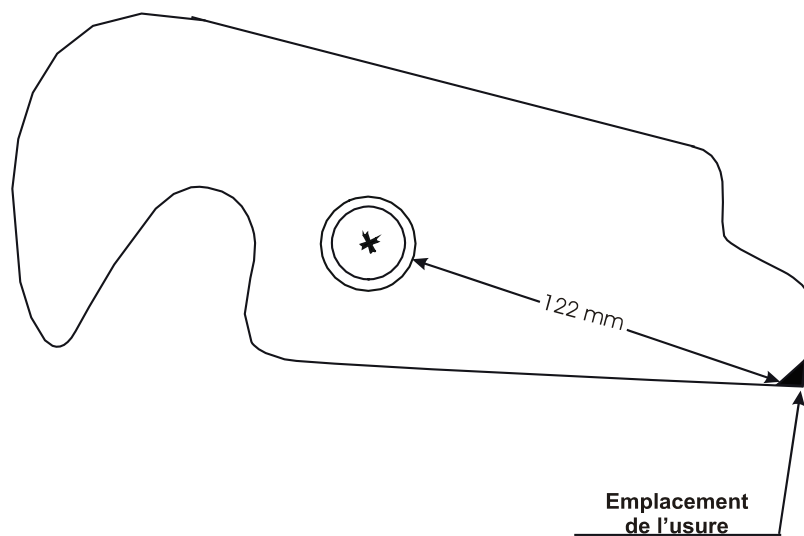
Le moment de rotation décelé au niveau du levier de réenclenchement du croc indique que le profil de la came porte-charge du levier n'avait pas un rayon uniforme et que les points n'étaient pas tous parfaitement concentriques dans l'axe de rotation. Comme il s'agissait d'un équipement neuf dont l'usure était non détectée et improbable, cette déviation par rapport au profil nominal est l'indice d'une non-conformité de fabrication.
