RAPPORT D'ENQUÊTE MARITIME

M01C0054

HEURT VIOLENT ET INCENDIE À BORD

DU VRAQUIER *WINDOC*

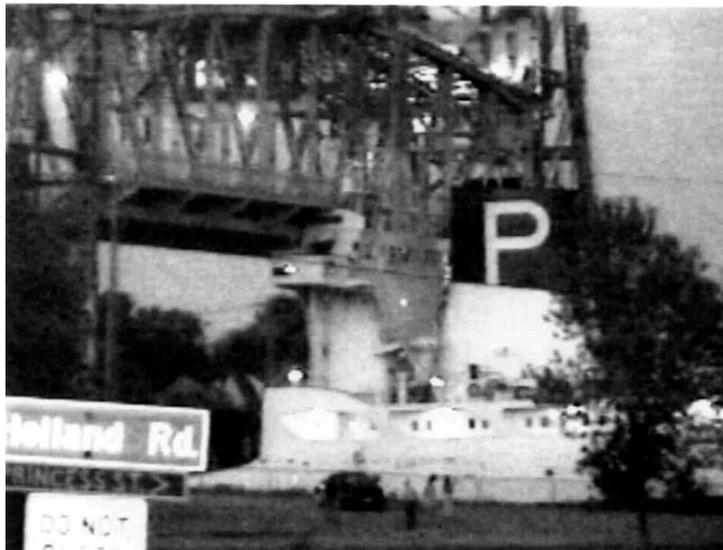
Le capitaine et le troisième officier quittent la timonerie par l'aileron de passerelle de tribord. Alors qu'ils sont en train de descendre par l'échelle d'accès externe de la passerelle, la travée du pont heurte le navire au niveau des fenêtres avant de la timonerie, rasant la timonerie et la cheminée du *Windoc* (voir la photo 1).

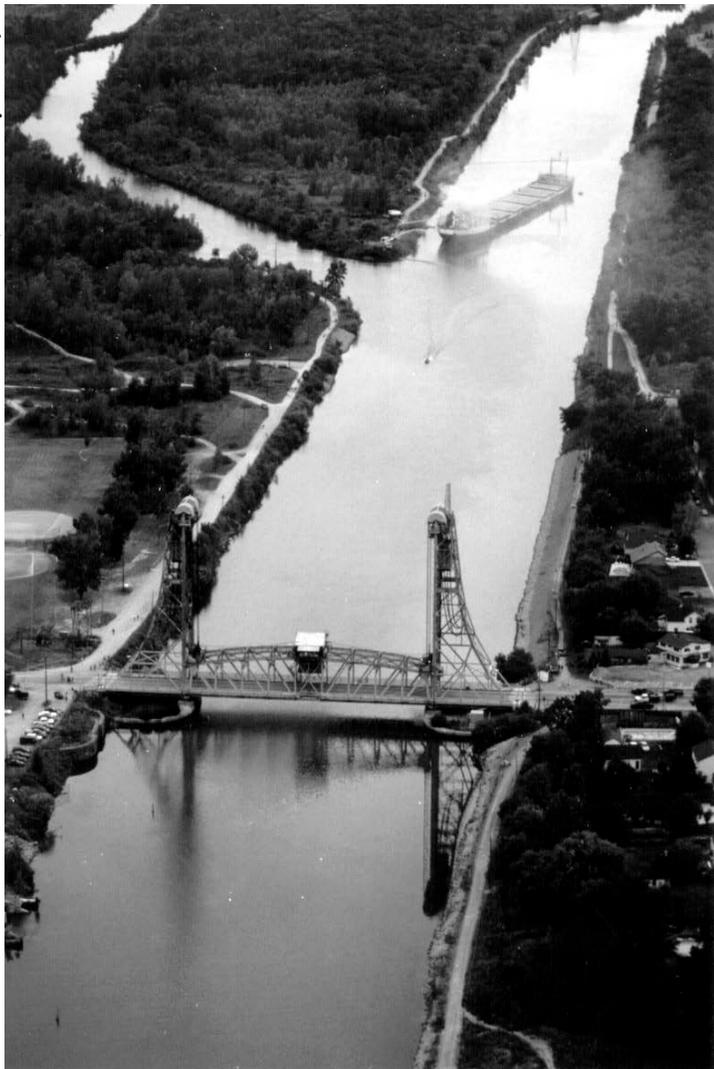
Le navire dérive vers l'aval à partir du pont 11. Un incendie éclate dans le tambour-machine et se propage à la charpente des emménagements. On mouille l'ancre de tribord, mais le navire touche la berge est du canal par l'avant tribord. Le *Windoc* dérive ensuite vers le côté ouest du canal avant de s'échouer à environ 800 m du pont 11 (voir la photo 2).

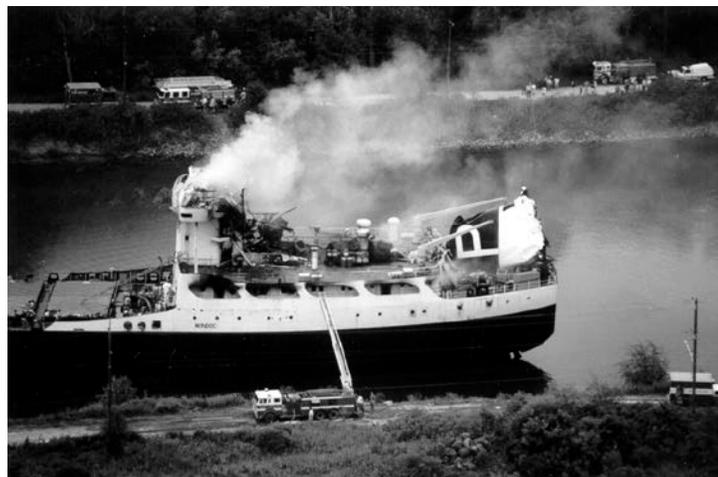
Comme l'arrière du *Windoc* se trouvait à environ 20 m de la berge du canal et que la seule embarcation disponible pour monter à bord était le radeau de sauvetage du navire, l'embarquement des membres du service d'incendie a été retardé. Ceux-ci ont initialement combattu l'incendie à l'aide de pompes portatives et de manches à incendie dirigés à partir des échelles aériennes des camions-citernes (voir la photo 3). Le service d'incendie de Thorold ne disposait pas d'embarcations pour transporter ses pompiers jusqu'au navire. Il leur a fallu attendre l'arrivée en soirée des pneumatiques à coque rigide du service d'incendie de St. Catharines. Ni le CCC ni les services d'incendie locaux ne savaient où trouver des rampes de mise à l'eau à proximité du lieu de l'accident, ce qui a retardé l'arrivée des embarcations.

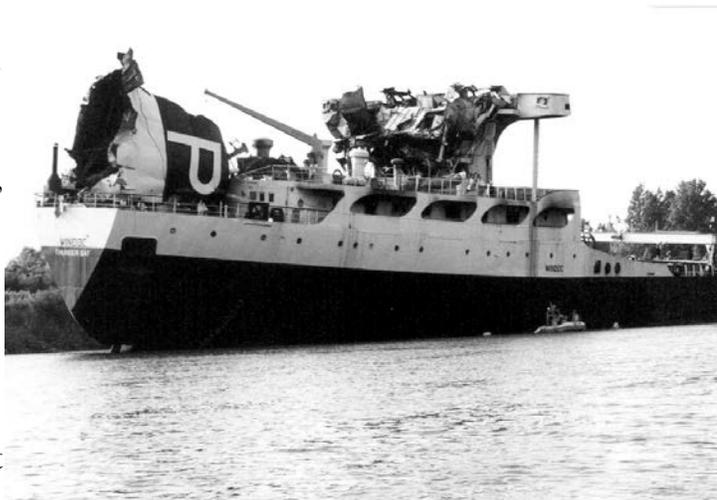
La timonerie, le mât principal, les manches à air de la salle des machines et la cheminée ont été détruits par le contact avec la travée du pont. Le réservoir de mazout de l'incinérateur, placé à l'intérieur de l'enveloppe de cheminée, a été fendu et du mazout s'est déversé dans la salle des machines ainsi que sur le pont des embarcations. Les emménagements des divers ponts ont été détruits par le feu, la chaleur et la fumée. Le tambour-machines et la machine principale ont été endommagés par le feu, la chaleur et l'eau. Le bordé de bouchain au droit de la citerne de ballast tribord n° 1 était gondolé et fendu. La cloison arrière et les varangues de bouchain étaient déformées et arrachées. Le navire a été déclaré perte réputée totale, mais aucun dommage à la cargaison n'a été signalé (voir la photo 4).

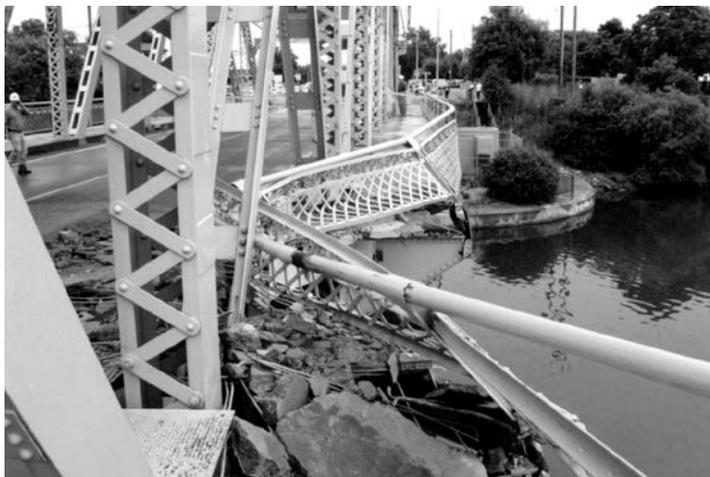
Le pont a subi des dommages structurels à la partie centrale de la travée levée (voir la photo 5). Les extrémités de la travée ont aussi été endommagées à cause du mouvement latéral provoqué par le heurt violent.

Si l'on excepte les réglages mineurs qui ont dû être apportés aux câbles métalliques actionnant la travée, les systèmes mécaniques ou électriques du pont n'ont pas été endommagés.

Les réparations au pont ont été effectuées alors que la travée était complètement levée pour permettre aux navires de circuler dans le canal. Après une inspection par les ingénieurs de la CGVMSL, le pont a été rouvert au trafic routier le 16 novembre 2001.

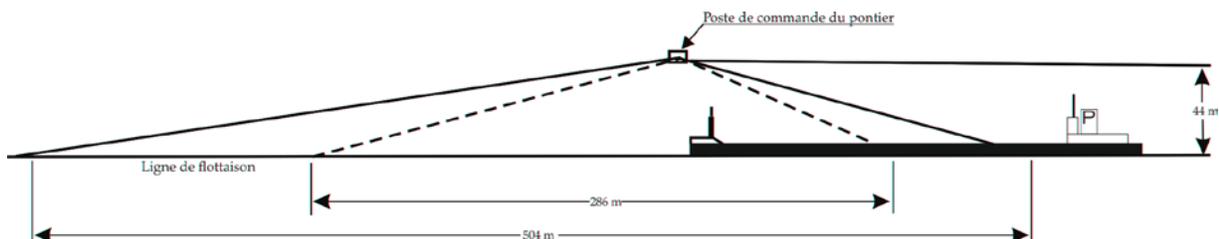
La travée était en train de descendre lorsqu'elle a heurté le *Windoc* au niveau des fenêtres avant de la timonerie, soit à une hauteur d'environ 18,6 m au-dessus du niveau de l'eau. Il faut entre 49 et 65 secondes pour abaisser la travée de 18 m. Comme le navire faisait route à une allure d'environ 5 noeuds, il devait avoir l'avant sous le pont ou juste de l'autre côté lorsque le pontier a commencé à baisser la travée. Il était sans doute possible d'apercevoir (que l'on soit assis ou debout) la superstructure arrière du navire par la fenêtre du poste de commande faisant face au sud (voir les figures 1 et 2 ainsi que les photos 6 et 7).

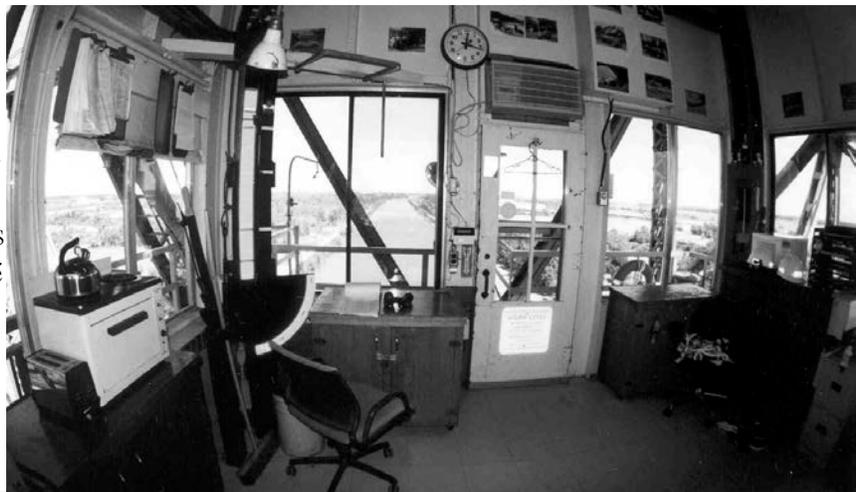
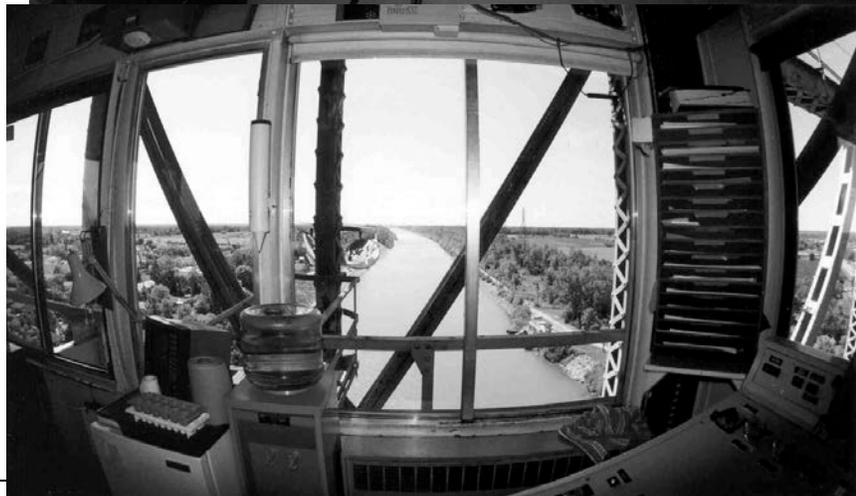
Rien ne permet de croire qu'une déféctuosité mécanique aurait empêché le fonctionnement normal de la travée au moment de l'accident. Le pontier du quart précédent n'a pas eu de problèmes avec le pont et le pontier impliqué dans l'accident avait lui-même levé et abaissé la travée à deux occasions sans problèmes entre le début de son quart et le moment où il l'a levée pour le *Windoc*. Le manuel d'exploitation du pont 11 de la CGVMMSL précise qu'on peut abaisser la travée lorsque l'arrière du navire a dépassé le pont⁷. Le pontier a déclaré avoir vu l'arrière du navire par la fenêtre nord du poste de commande (c.-à-d. en regardant vers l'aval) près de la porte.
