RAPPORT D'ENQUÊTE MARITIME

M01C0063

CHUTE PAR-DESSUS BORD

DE PASSAGERS DE L'HYDROJET *SAUTE MOUTONS 14*
DANS LA GORGE DE LA RIVIÈRE NIAGARA (ONTARIO)

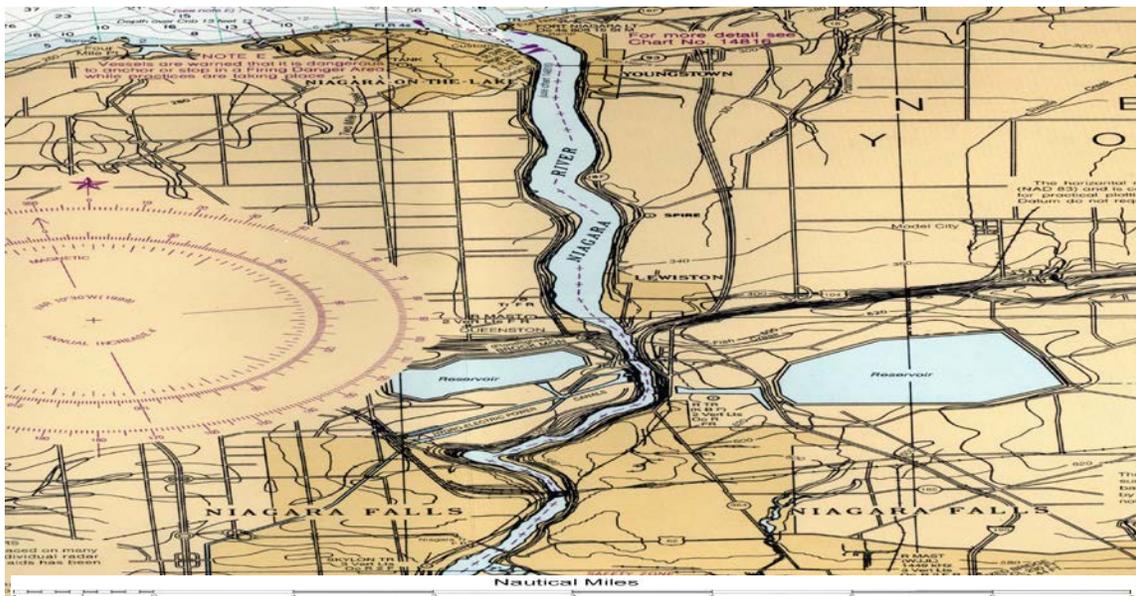
Annexe A - Croquis des lieux de l'accident

Vers 17 h 30 heure avancée de l'Est (HAE)¹ le 2 septembre 2001, le *Saute Moutons 14* a quitté Niagara-on-the-Lake avec 43 passagers à son bord. L'excursion s'est déroulée sans incident jusqu'à 18 h 14, c'est-à-dire jusqu'à ce que le bateau entame la dernière partie du parcours à partir de la marmite de la gorge de la rivière Niagara près de Devil's Hole. Juste avant de s'engager dans les rapides de Devil's Hole, on a demandé aux passagers s'ils voulaient franchir les rapides latéralement. Selon l'information recueillie, la majorité des passagers étaient d'accord (voir l'Annexe A – Croquis des lieux de l'accident).
