RAPPORT D'ENQUÊTE MARITIME  
M01L0080

ÉCHOUEMENT

DU PORTE-CONTENEURS *CAST PRIVILEGE*  
AU LARGE DE L'ÎLE SAINT-OURS  
SUR LE FLEUVE SAINT-LAURENT (QUÉBEC)  
LE 29 JUILLET 2001

Rapport numéro M01L0080

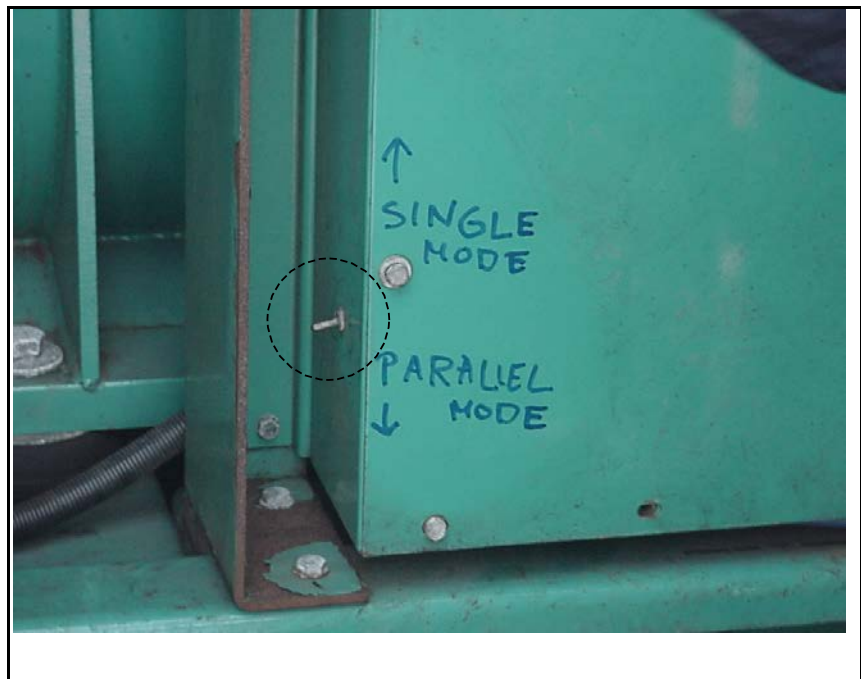
Il s'agit d'une génératrice conteneurisée de marque Onan, modèle DFHD 60, fabriquée par Cummins Power Generation. L'appareil comprend un moteur diesel Cummins entraînant une alternatrice à un palier Onan. Le bloc autonome est muni d'un système de commande entièrement intégré « *Power Command Control* » (PCC) à microprocesseur assurant le contrôle, le dosage, la régulation et la stabilisation du voltage. Le PCC comporte une fonction de mise en parallèle, mais un commutateur de dérivation placé sur la génératrice permet de passer en mode autonome et de faire fonctionner la génératrice comme un groupe indépendant (voir la Figure 1).

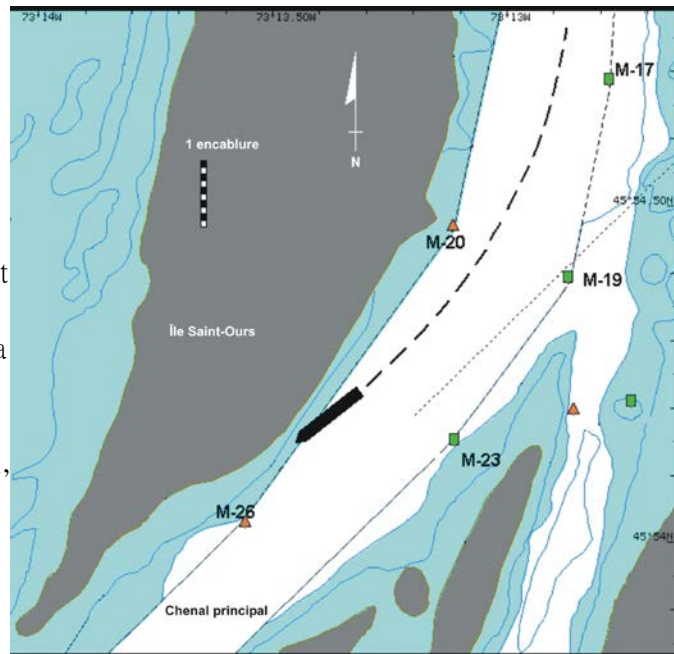
Au moment de la panne, le navire file 9,5 noeuds et est en train d'effectuer un changement de route sur tribord dans la courbe Bellmouth (tout juste au sud-est de l'île Saint-Ours). Comme le gouvernail est déjà à tribord en raison du changement de route, le navire sort du chenal et s'échoue par 45° 54' 10"N, 073° 13' 26"W (voir la Figure 3).
