RAPPORT D'ENQUÊTE MARITIME

M01M0100

ENVAHISSEMENT

DU PETIT BATEAU DE PÊCHE ALAIN JOSÉE
AU LARGE DE POINTE-SAPIN (NOUVEAU-BRUNSWICK)

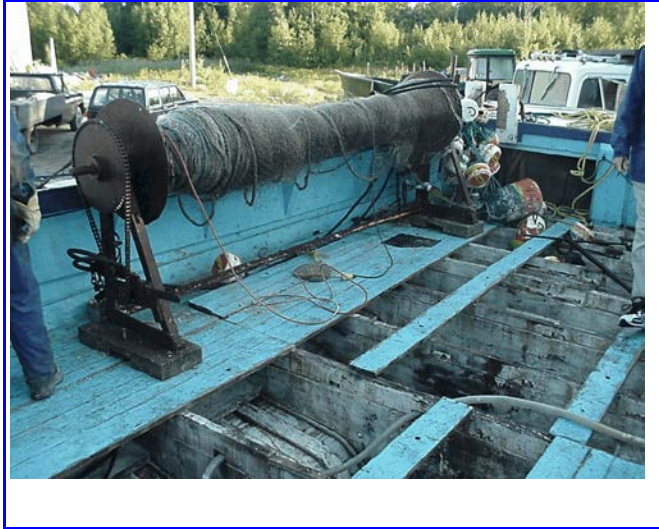
Le long du plat-bord tribord, il y a un tambour hydraulique sur lequel les filets s'enroulent. On utilise ce tambour pour mettre à l'eau les filets maillants (voir la photo 2). On rentre ensuite les filets chargés du côté bâbord et on les fait passer d'un côté à l'autre du pont du coffre, en extrayant le hareng des mailles du filet et en le faisant tomber sur le pont découvert. Une fois vide, le filet est enroulé sur le tambour, prêt à être remis à l'eau. On peut utiliser plusieurs filets maillants au cours d'un même cycle de pêche.

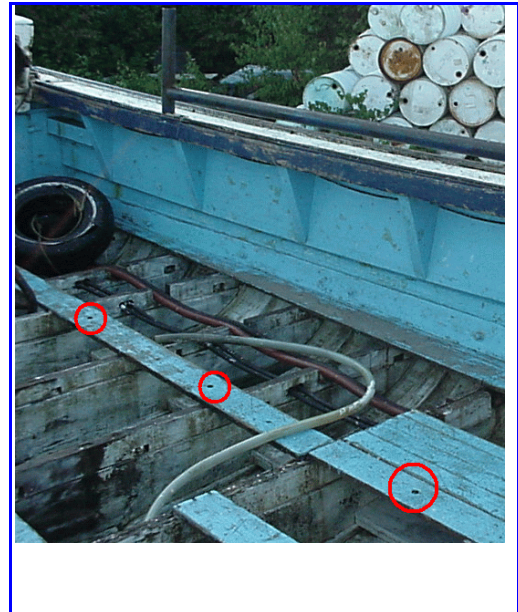
L'eau qui s'accumule sur le pont pendant la pêche s'écoule dans les fonds de cale par des trous percés dans le bordé du pont du coffre (voir la photo 3). Les trous de $\frac{3}{4}$ de pouce sont répartis sur le pont du coffre à des intervalles qui, d'après l'expérience du propriétaire/patron, permettent un assèchement adéquat du pont pendant les opérations normales de pêche.

Le système d'assèchement du pont peut s'avérer adéquat quand on fait la pêche du homard ou de crustacés. Toutefois, lors de l'événement, il y avait sur le pont un chargement considérable de hareng qui recouvrait les orifices d'égouttement, lesquels étaient petits et très espacés. Il s'ensuit qu'une grande quantité de l'eau embarquée ne pouvait pas s'écouler vers les fonds, là où la pompe aurait pu l'aspirer et la rejeter à la mer.

2. Le bateau ayant un franc-bord réduit, l'eau embarquée à l'arrière du bateau s'est combinée au poisson dont le ballonnement n'était pas limité par des planches de séparation placées sur le pont, ce qui a rendu le bateau instable, l'a fait gîter sur tribord et a entraîné son envahissement.
3. Le système d'égouttement ne permettait pas d'évacuer adéquatement l'eau qui s'accumulait sur le pont du coffre découvert, à cause du hareng déposé en vrac sur le pont.

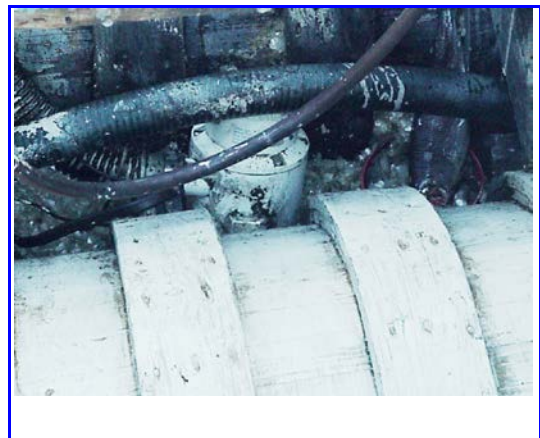
Normalement, l'eau qui s'écoule dans les fonds est évacuée automatiquement par une pompe d'assèchement submersible fonctionnant à l'électricité, de modèle « Rule 3700GPH » (voir la photo 4). Cette pompe est installée sur l'arrière de la machine principale et est fixée près du fond de la coque, à côté du tunnel de l'arbre porte-hélice.

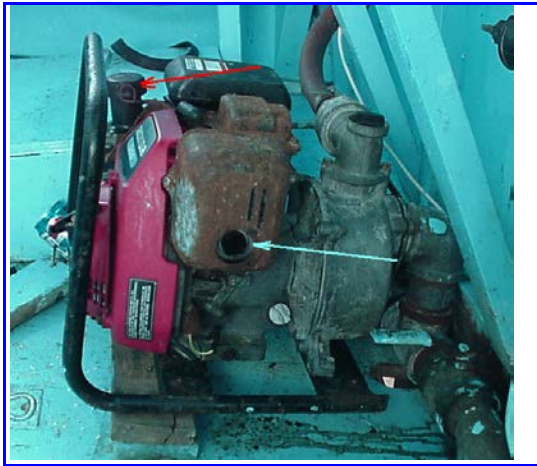
Quand la pompe d'assèchement électrique ne parvient pas à évacuer toute l'eau, on utilise la pompe à essence de modèle « Honda WN20 », située dans la timonerie, pour évacuer l'excès d'eau de mer accumulé dans les fonds (voir la photo 5a). Un côté du berceau de cette pompe portative a été retiré, et on a coincé la pompe sur le pont, contre le côté intérieur de la cloison arrière de la timonerie. Le moteur à essence de la pompe rejette ses gaz brûlés directement dans la timonerie, et le ravitaillement en essence du moteur se fait à la main à cet endroit, ce qui présente un risque d'asphyxie du timonier ou un risque d'incendie dans le compartiment.

1. La pompe d'assèchement à essence rejetait ses gaz d'échappement dans la timonerie et le bec de ravitaillement en carburant de la pompe se trouvait aussi dans le compartiment.
2. La pompe à essence est d'un modèle qui n'est pas recommandé pour le pompage d'eau de mer.
3. Les propriétaires de bateaux de pêche de type Cape-Island peuvent ignorer que l'augmentation du poids des prises, et la diminution du franc-bord qui l'accompagne, peuvent faire en sorte que le bateau ne soit plus apte au service auquel il est destiné.
4. Les membres de l'équipage ne portaient pas de gilets de sauvetage.

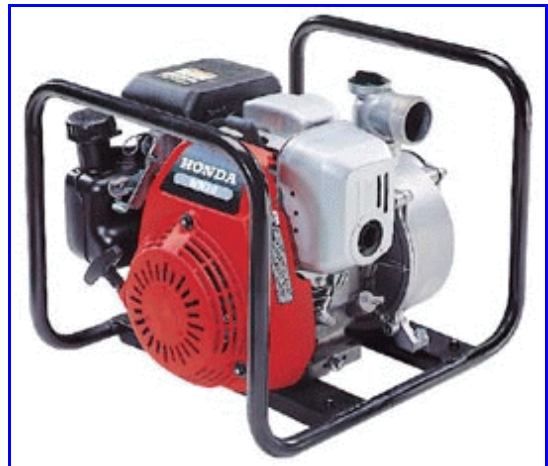
Pompe centrifuge portative

Les pompes portatives Honda (voir la photo 5b) ont occasionné des problèmes de sécurité par le passé, comme on l'indique dans les rapports n^{os} M97M0005 et M97N0099³ du BST. En raison des métaux dissemblables dont elles sont faites et des problèmes de corrosion galvanique, ces pompes ne sont pas recommandées pour le pompage d'eau de mer. TC a publié un Bulletin de la sécurité des navires (BSN 98-04) portant sur l'opportunité d'utiliser des appareils de pompage portatifs dans l'environnement marin. Le propriétaire/patron a dit qu'il avait entendu parler des bulletins de la sécurité des navires, mais qu'il n'en avait jamais reçu.

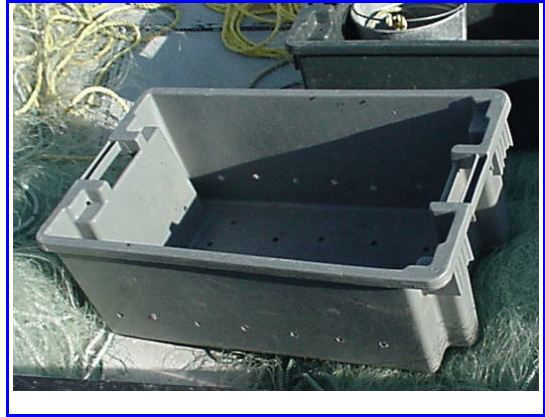
Sur les 9 tonnes de hareng qu'on avait rentrées à bord du *Alain-Josée*, seulement 7,5 % de la prise totale était contenu dans des caisses à poisson arrimées (voir la photo 6). La plus grande partie du hareng (8,4 tonnes) était en vrac sur le pont et ballottait au gré du roulis et du tangage du bateau. Contrairement à celui de certains autres bateaux à pont découvert qui sont affectés à la pêche du hareng, le pont du *Alain-Josée* n'est pas équipé de planches de séparation mobiles qui se glissent dans des montants verticaux fixés au pont et au périmètre du pont du coffre. Ces planches de séparation sont disposées de façon à diviser le pont du coffre dans le sens longitudinal et transversal et forment de petits enclos qui réduisent considérablement le mouvement du poisson sur le pont. S'il y avait eu un tel arrangement à bord du *Alain-Josée*, le bateau aurait été plus stable et aurait mieux tenu la mer.

Ayant un franc-bord très faible, en l'occurrence environ 30 cm, le bateau était très instable et avait une réserve de flottabilité limitée. Le déplacement du poisson, dont l'effet a été accentué par l'eau qui recouvrait le pont du coffre, risquait de faire chavirer le bateau et de le faire couler.
