RAPPORT D'ENQUÊTE MARITIME

M01W0006

ACCIDENT MORTEL

À BORD DU PORTE-CONTENEURS *ALLIGATOR VICTORY*
DELTAPORT, VANCOUVER (COLOMBIE-BRITANNIQUE)

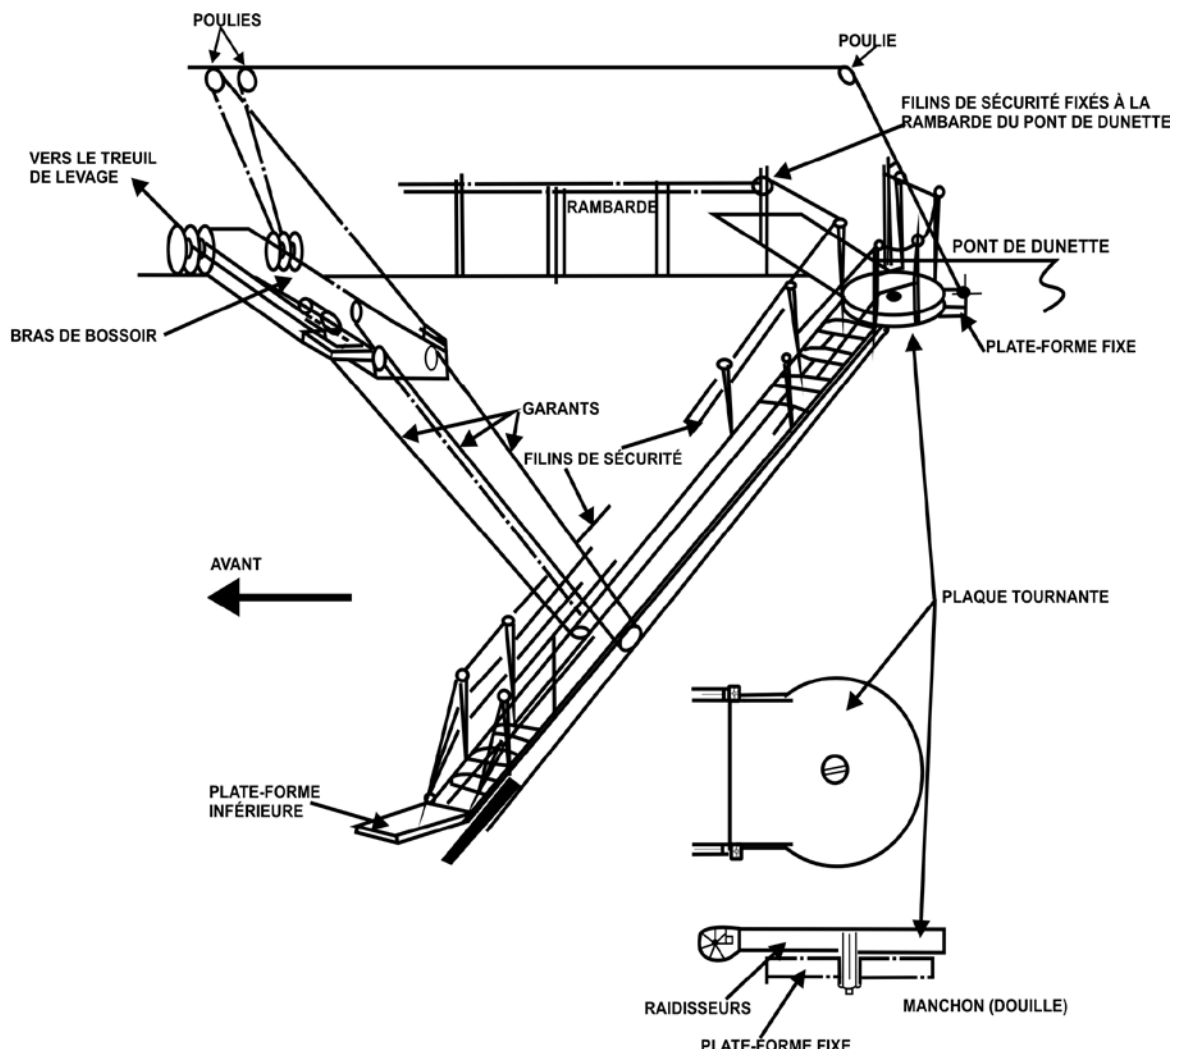
L'échelle de coupée est arrimée sur le navire et est considérée comme un accessoire. Elle donne accès au navire et permet au personnel du bord, aux manutentionnaires et aux représentants officiels de monter à bord et de quitter le navire. L'échelle de coupée était grée de la façon illustrée à la Figure 1.

Les garants sont passés dans des poulies à gorge retenues à un bras de bossoir dont une extrémité articulée est fixée sur le pont. En passant par un autre système de poulies à gorge et de moufles mobiles fixées à des colonnes de pont ou des colonnes latérales, les garants s'enroulent autour des tambours d'un treuil électrique. Pour retenir le tambour du treuil et donc l'échelle, à sa dernière position de blocage, le moteur électrique est muni d'un frein à disque électromagnétique. Un second frein, à fonctionnement manuel, devant servir en cas d'urgence lorsque le frein principal est défectueux, entoure aussi un des tambours du treuil.

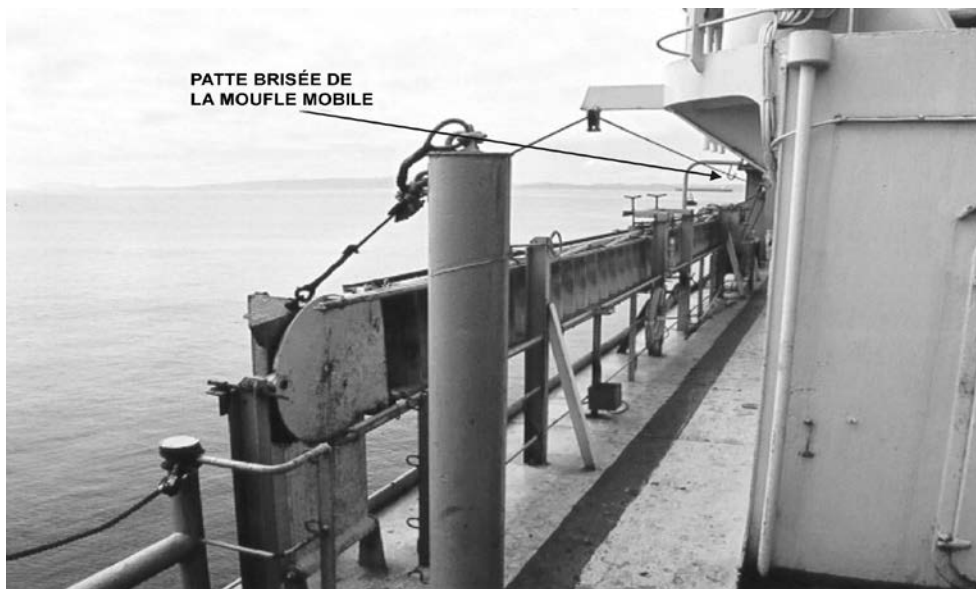
Des moufles mobiles se trouvent au-dessus et à l'intérieur de l'échelle, de sorte que toute traction additionnelle sur les garants a pour effet de faire tourner de côté l'échelle au complet ainsi que la plaque tournante. L'ensemble pivote alors autour de l'axe de rotation de la plaque tournante sur le pont jusqu'à ce qu'il soit à la verticale et repose sur le côté. On peut alors l'arrimer en vue de la traversée de l'océan. Quand elles sont arrimées, l'échelle et la plaque tournante sont à la verticale vers l'intérieur du navire, mais à l'extérieur des rambardes (voir la Figure 2).

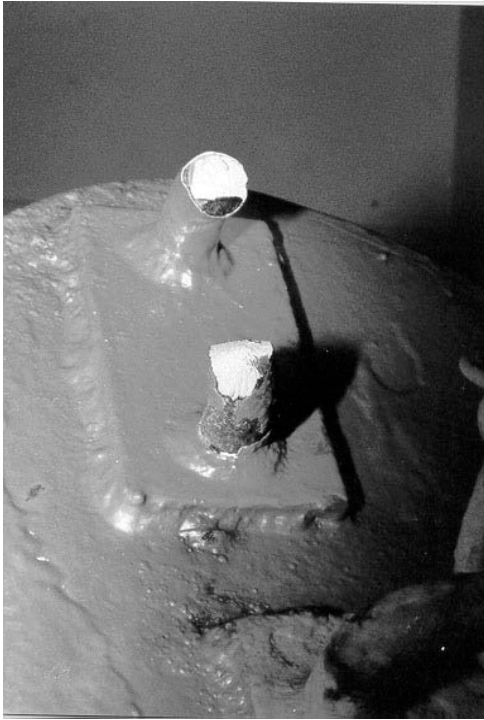
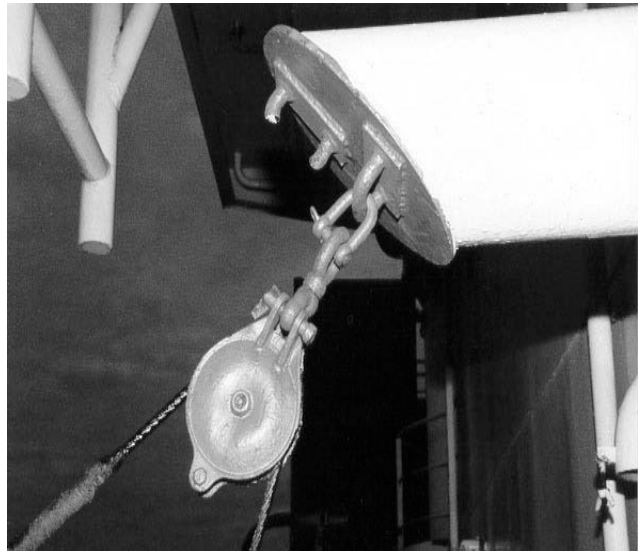
L'inspection de la platine à oeil brisée a révélé la présence de deux fissures préexistantes. Ces fissures se trouvaient sur la courbure intérieure de la platine à oeil et n'avaient pas été détectées lors de l'entretien préventif. La platine à oeil a été soumise de façon répétée à des contraintes non uniformes chaque fois que la passerelle d'embarquement était abaissée ou relevée. Initialement, les fissures consistaient en deux points de concentration de contraintes qui se sont lentement agrandis et dont l'un avait atteint près de 25 % de la section transversale de la platine à oeil. La rupture s'est produite sous l'effet d'une surcharge en tension quand la surface intacte restante n'a pas pu supporter la charge.

1. La platine à oeil qui retenait la moufle mobile dans laquelle les garants étaient passés s'est rompue. La moufle mobile s'est échappée et a heurté violemment un membre de l'équipage au front qui a succombé à ses blessures.

2. La platine à oeil s'est brisée en deux sous l'effet d'une surcharge en tension.
3. On a constaté que la platine à oeil était fissurée à deux endroits (les fissures en question s'étaient formées précédemment et s'étaient lentement agrandies). Une des fissures s'est agrandie au point de couvrir environ 25 % de la section transversale de la platine à oeil.
4. Ces deux fissures n'ont pas été détectées dans le cadre du programme d'entretien planifié du navire.

3. Les responsables de l'exploitation du *Alligator Victory* ont apporté les correctifs suivants dès l'arrivée du navire au port d'escale suivant.
 - a) remise à neuf complète des deux échelles de coupée. Affichage d'instructions de fonctionnement près du pupitre de commande.

- b) remplacement de toutes les platines à oeil au droit des échelles de coupée et entretien ou remplacement, le cas échéant, de tous les guides, poulies et manilles.

- c) essais de fonctionnement des deux échelles de coupée à la satisfaction de l'expert de la NK.
