RAPPORT D'ENQUÊTE MARITIME

M01W0116

QUASI-NAUFRAGE

DU CATAMARAN À PASSAGERS *WASCA II*  
SUR LE LAC WASCANA, REGINA (SASKATCHEWAN)

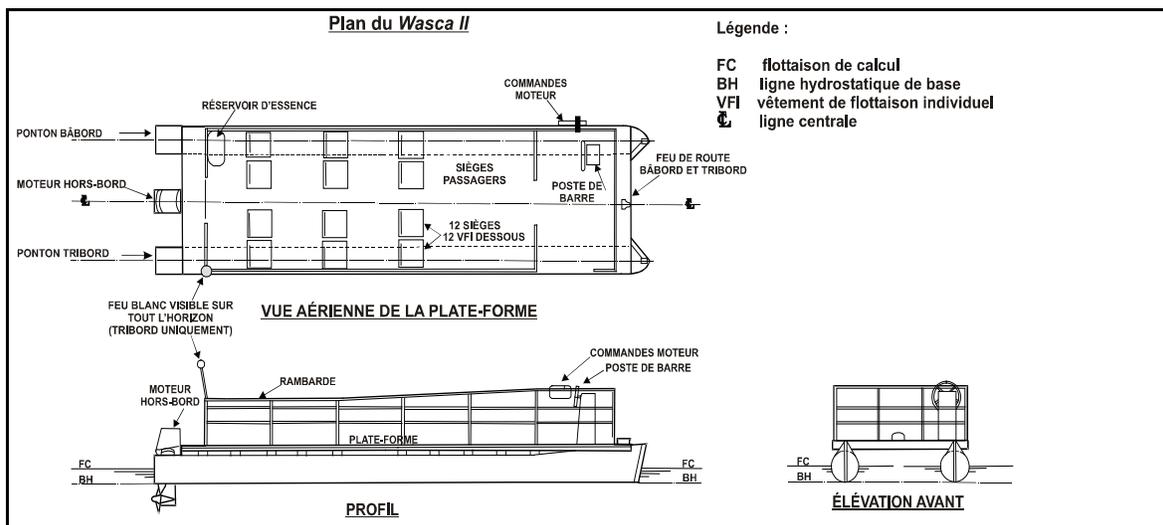
Le plan du *Wasca II* est illustré à la figure 1.

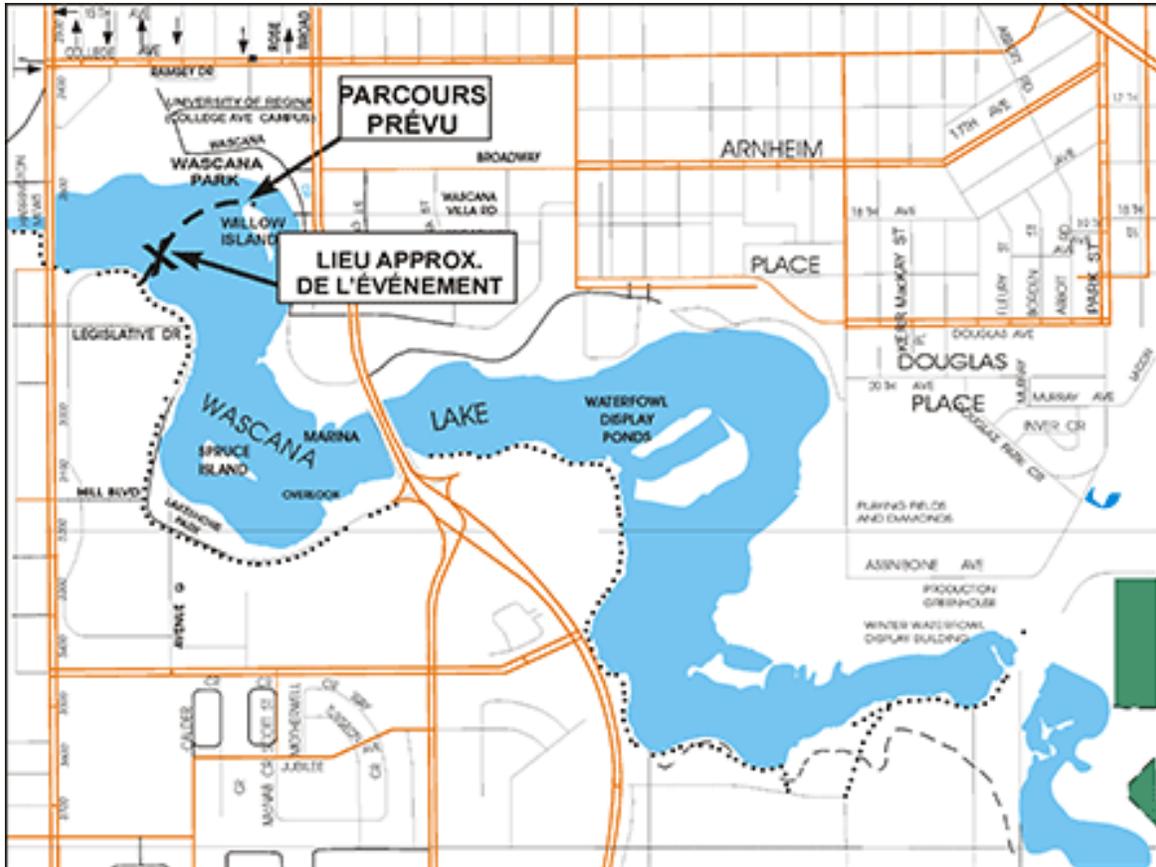
## Île Willow

Le lac Wascana est un plan d'eau artificiel situé au centre de Regina (figure 4). Le lac a une profondeur uniforme de moins de 2 m et est mis à la disposition du public à des fins récréatives.

L'île Willow se trouve à environ 150 m à l'ouest du parc Wascana et à quelque 550 m de l'édifice législatif. Elle comprend une aire de pique-nique et de barbecue. On accède à l'île par catamaran à partir du belvédère de l'île Willow.
