RAPPORT D'ENQUÊTE MARITIME

M01W0253

NAUFRAGE

DU PETIT BATEAU DE PÊCHE *KELLA-LEE*
DANS LE DÉTROIT DE LA REINE-CHARLOTTE
(COLOMBIE-BRITANNIQUE)
LES 25 ET 26 OCTOBRE 2001

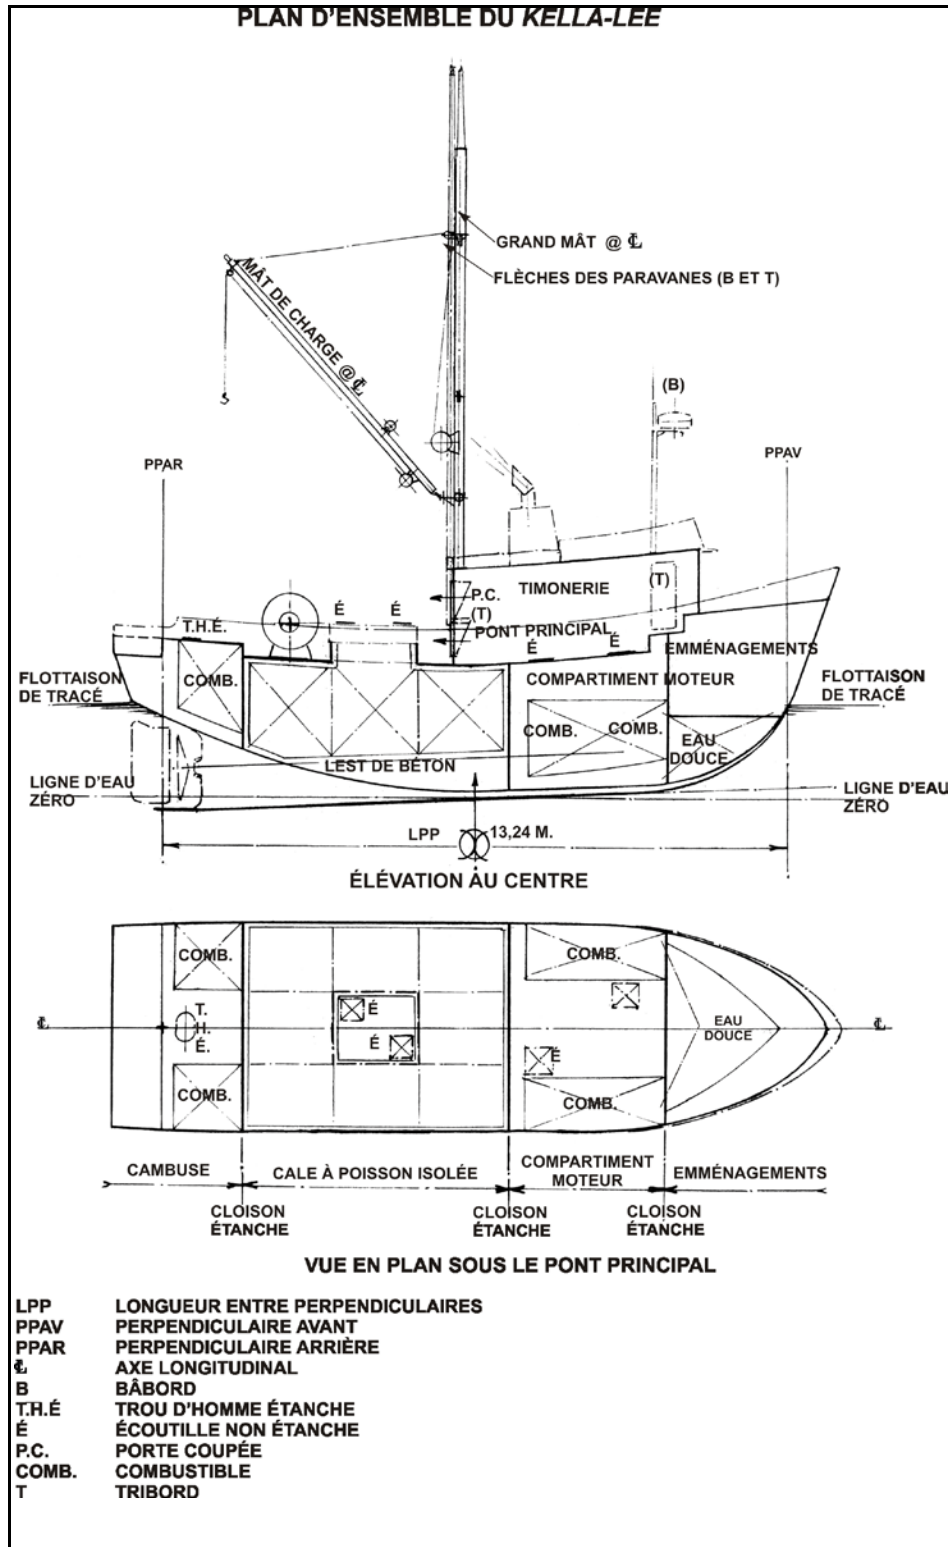
Annexe A – Plan d'ensemble du Kella-Lee

Sous le pont principal, la coque était subdivisée par trois cloisons étanches transversales formant quatre compartiments : les emménagements à l'avant; le compartiment moteur, la cale à poisson et la cambuse (voir l'annexe A).
