RAPPORT D'ENQUÊTE MARITIME
M02C0064

ABORDAGE

ENTRE LE VRAQUIER DES GRANDS LACS
CANADIAN PROSPECTOR
ET LE TRANSPORTEUR DE COLIS LOURDS *STELLANOVA*
SUR LA VOIE MARITIME DU
SAINT-LAURENT (QUÉBEC)
LE 12 OCTOBRE 2002

Rapport numéro M02C0064

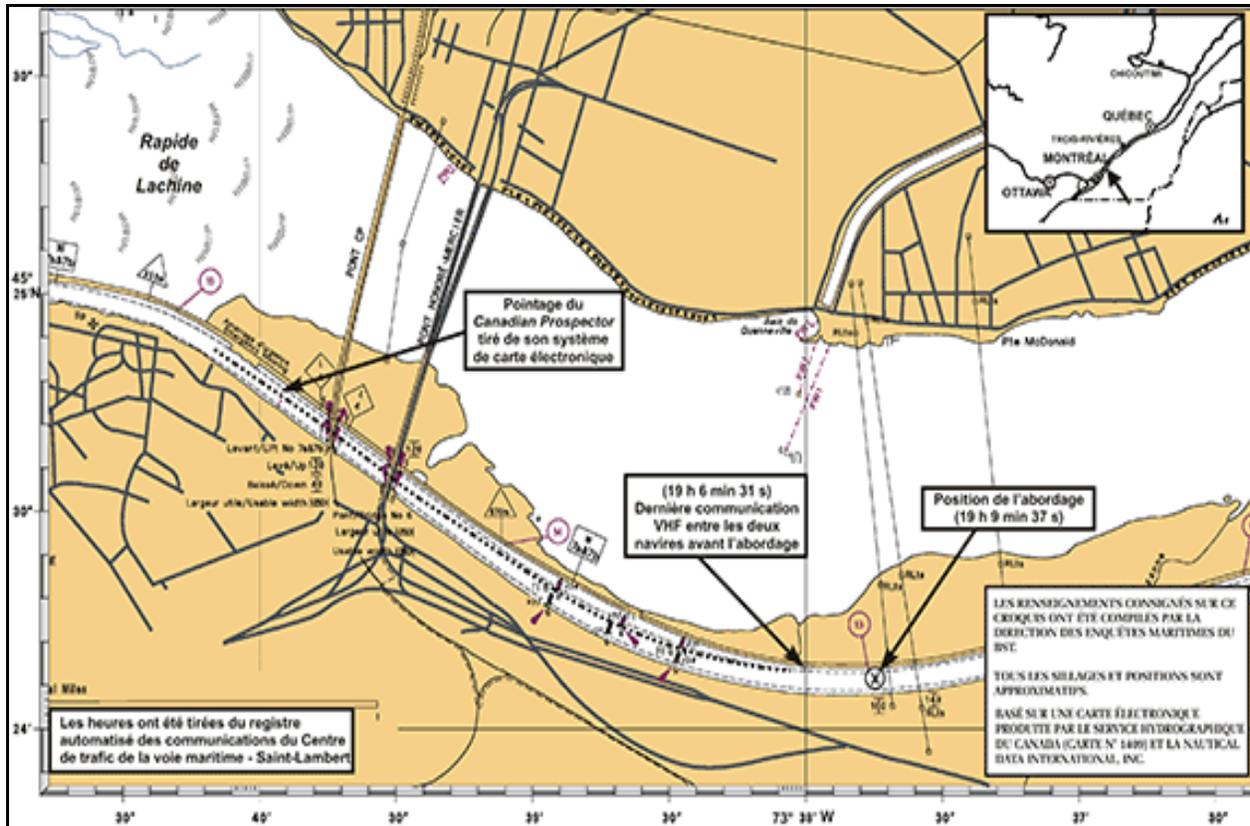
Figure 1. Schéma des lieux de l'accident

Peu après, le *Stellanova* fait une embardée vers le centre du chenal. Le pilote ordonne au timonier de mettre la barre à gauche toute, mais le *Stellanova* poursuit sur l'embardée à tribord. À 19 h 6 min 31 s, le *Stellanova* avise le *Canadian Prospector* qu'il revient vers le côté nord du chenal et que les deux navires devraient exécuter leur passage de bâbord à bâbord. Le *Canadian Prospector* rejette catégoriquement la proposition et demande immédiatement une confirmation de l'arrangement précédent concernant un passage tribord à tribord. Le *Stellanova* répond que sa machine principale est engagée en marche arrière toute.

On rapproche le *Canadian Prospector* du côté nord du chenal pour donner au *Stellanova* le plus d'espace possible afin d'éviter l'abordage. Toutefois, l'abordage se produit à 19 h 9 min 37 s. On estime l'angle d'impact à environ 120°. Dès l'impact, le *Canadian Prospector* évite sur bâbord et sa vitesse-fond passe de 4,1 noeuds à 2,3 noeuds. Au moment de l'impact, le *Stellanova* est poussé en direction de la rive sud du chenal, où il percute la bande. La mèche du gouvernail et le gouvernail sont gauchis, causant une fuite d'huile hydraulique dans la Voie maritime. À 19 h 12, la station Beauharnois de la Voie maritime reçoit un rapport sommaire des avaries.

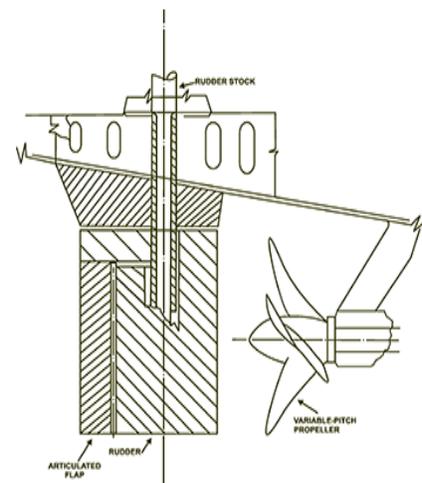
Figure 2. Croquis d'un gouvernail de type Becker

En ce qui a trait aux systèmes de commande du gouvernail et de propulsion, le *Stellanova* est différent d'un navire classique, car il est équipé d'un gouvernail de type Becker et d'une hélice à pas variable (voir la figure 1). Ainsi, pour accroître davantage la manoeuvrabilité du navire, le gouvernail est muni d'un volet articulé à l'arrière. La barre peut être tournée jusqu'à 35° (en mer) ou 45° (dans le port). Le volet s'articule automatiquement dans la même direction que le gouvernail. Ceci augmente l'angle de barre, et le ratio gouvernail / volet peut atteindre 2 pour 1. L'efficacité du gouvernail donne ainsi au navire de bonnes qualités manoeuvrières dans différentes conditions. Toutefois, l'enquête a permis d'apprendre qu'au moment où le

pas de l'hélice est réduit rapidement, alors que le navire est en marche avant, celui-ci aura tendance à abattre inopinément d'un côté ou de l'autre et ce, sans que le navigateur puisse en prévoir la direction.

En outre, le programme de cours ne tient pas compte de la façon de manoeuvrer un navire muni d'un gouvernail de type Becker pendant une situation d'urgence ou une situation délicate, sans compter que l'expérience pratique normale ne permet pas au pilote de s'exercer à ces manoeuvres.

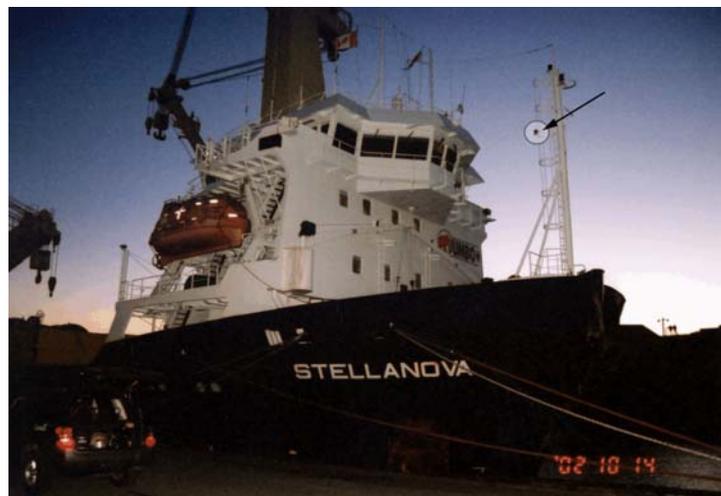
Photo 3. Vue vers l'avant à partir de la passerelle montrant le feu de gouverne bleu

La passerelle offre une bonne visibilité vers l'avant. Le feu de gouverne bleu est situé à la hauteur de la passerelle, à l'arrière du mât avant (la photo 3 montre la position du feu bleu).

Comme la distance entre la passerelle et le mât avant n'est pas très grande, le feu bleu n'est pas une bonne référence visuelle pour la conduite du navire.

Lors de l'événement, la timonerie du navire était située sur l'avant du navire et le feu bleu (feu de gouverne) ne constituait pas une bonne référence visuelle permettant de juger de la progression du navire. Par conséquent, il fallait absolument qu'on voit la poupe pour avoir une bonne idée du comportement et de la réponse du navire. Comme l'aménagement du poste de barre et de la salle des cartes gênait la visibilité vers l'arrière, il n'était pas possible de bien voir l'arrière du navire et, partant, d'avoir de bonnes références visuelles pour se faire une idée de la situation à partir du poste de barre. Pour cette raison, il était plus difficile de s'acquitter des fonctions de navigation à partir du poste de commande central.

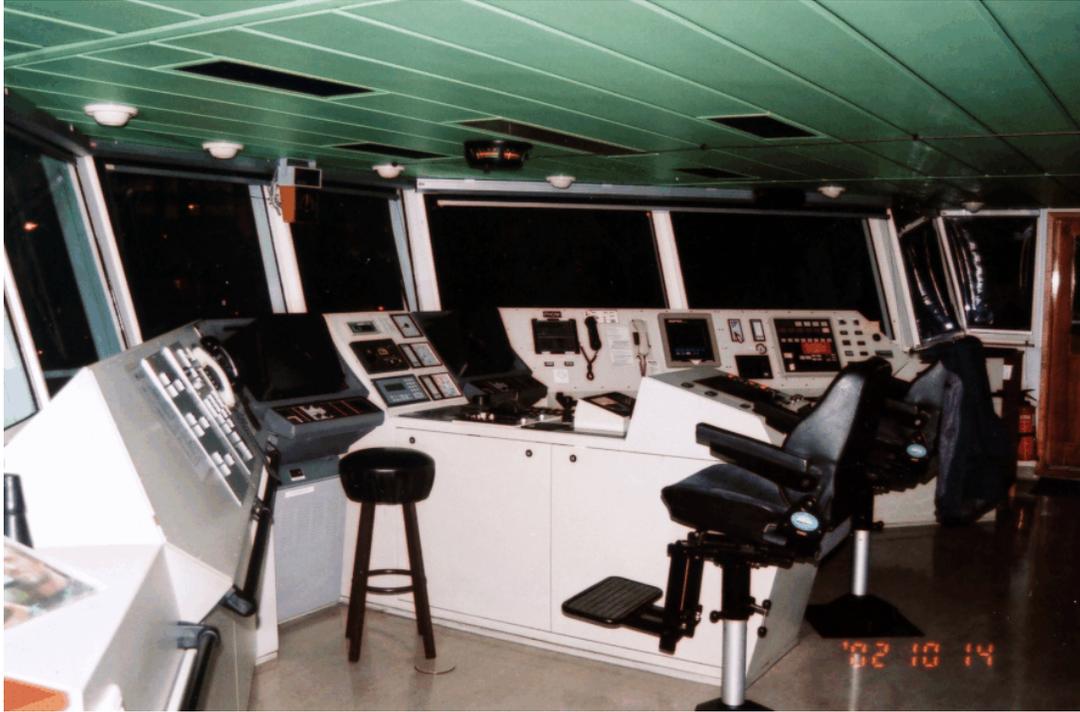
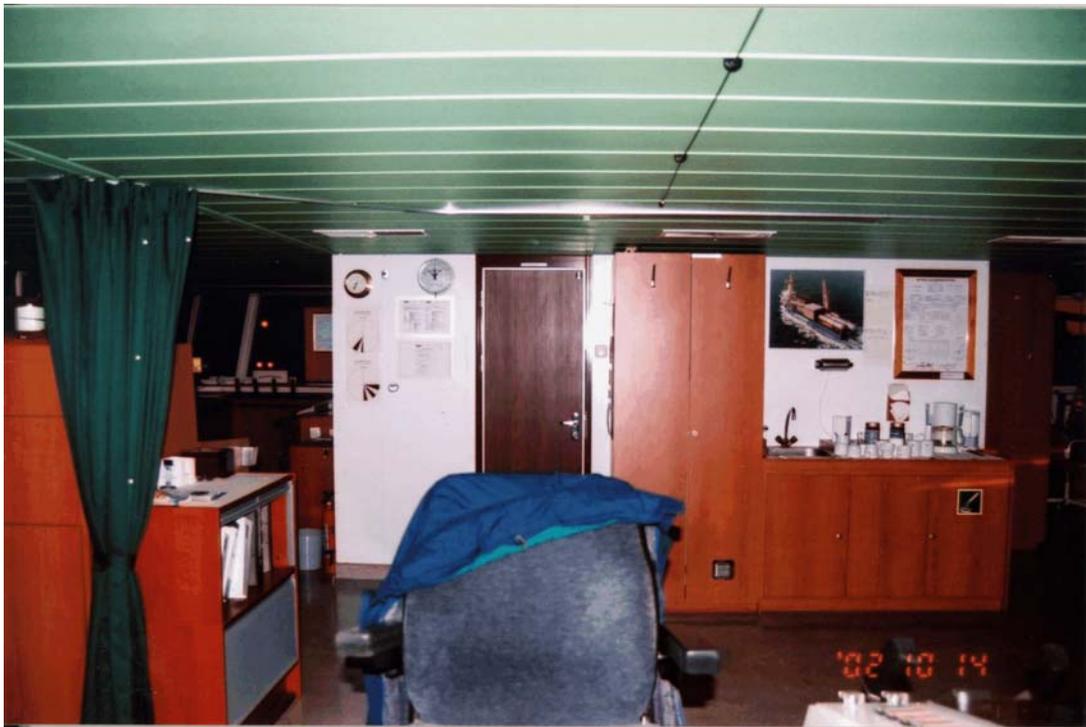
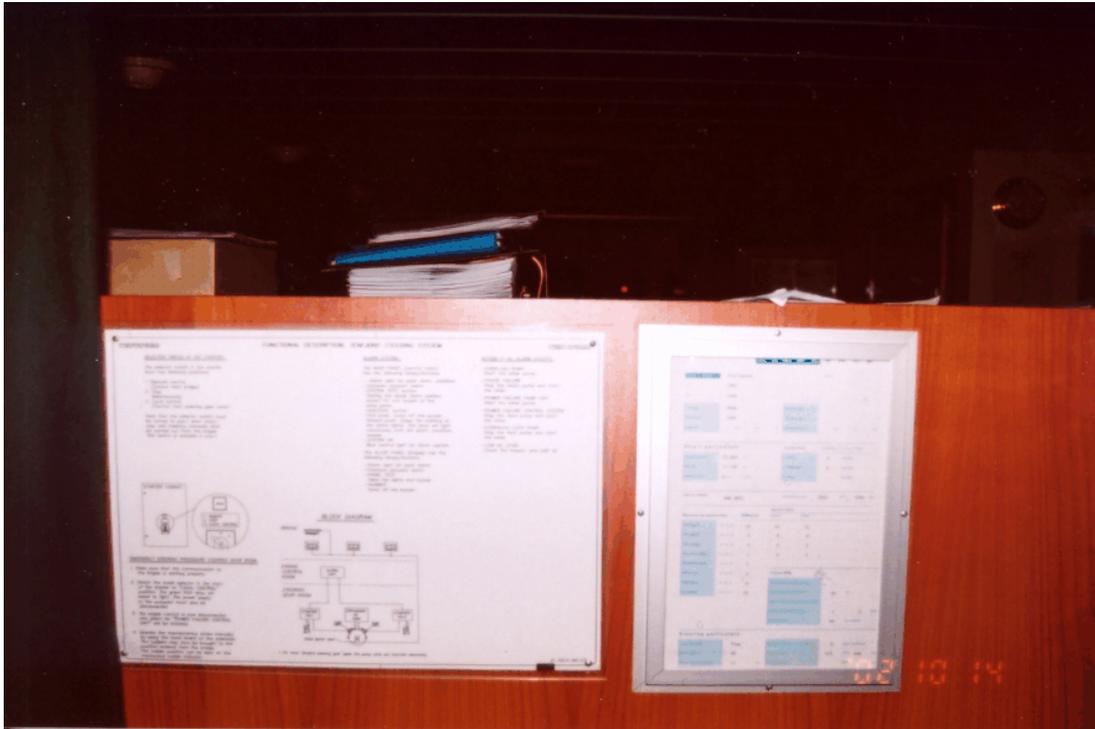
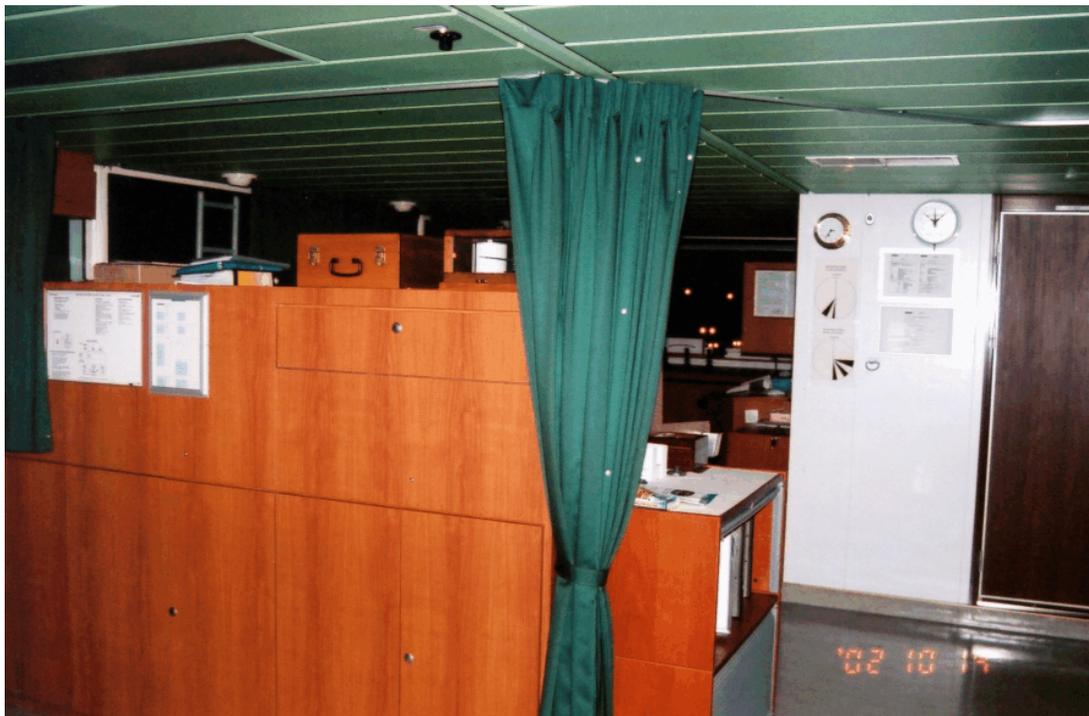
Annexe A – Ergonomie de la passerelle du Stellanova

À bord du *Stellanova*, la timonerie est aménagée suivant le concept de passerelle intégrée. Du poste de commande, la vue vers la hanche tribord est limitée en raison de la huche surmontant la table à cartes (voir les photos à l'annexe A) et de la grue placée sur le côté tribord. Sur l'axe du navire vers l'arrière, la visibilité est aussi réduite en raison de l'accès vers les ponts inférieurs des emménagements (voir les photos à l'annexe A). Pendant la navigation, on doit prendre place sur le côté bâbord de la passerelle ou sur un des ailerons pour être en mesure d'assurer une veille visuelle vers l'arrière.
