RAPPORT D'ENQUÊTE MARITIME

M02N0007

INCENDIE ET NAUFRAGE

DU CREVETTIER USINE-CONGÉLATEUR *KATSHESHUK*

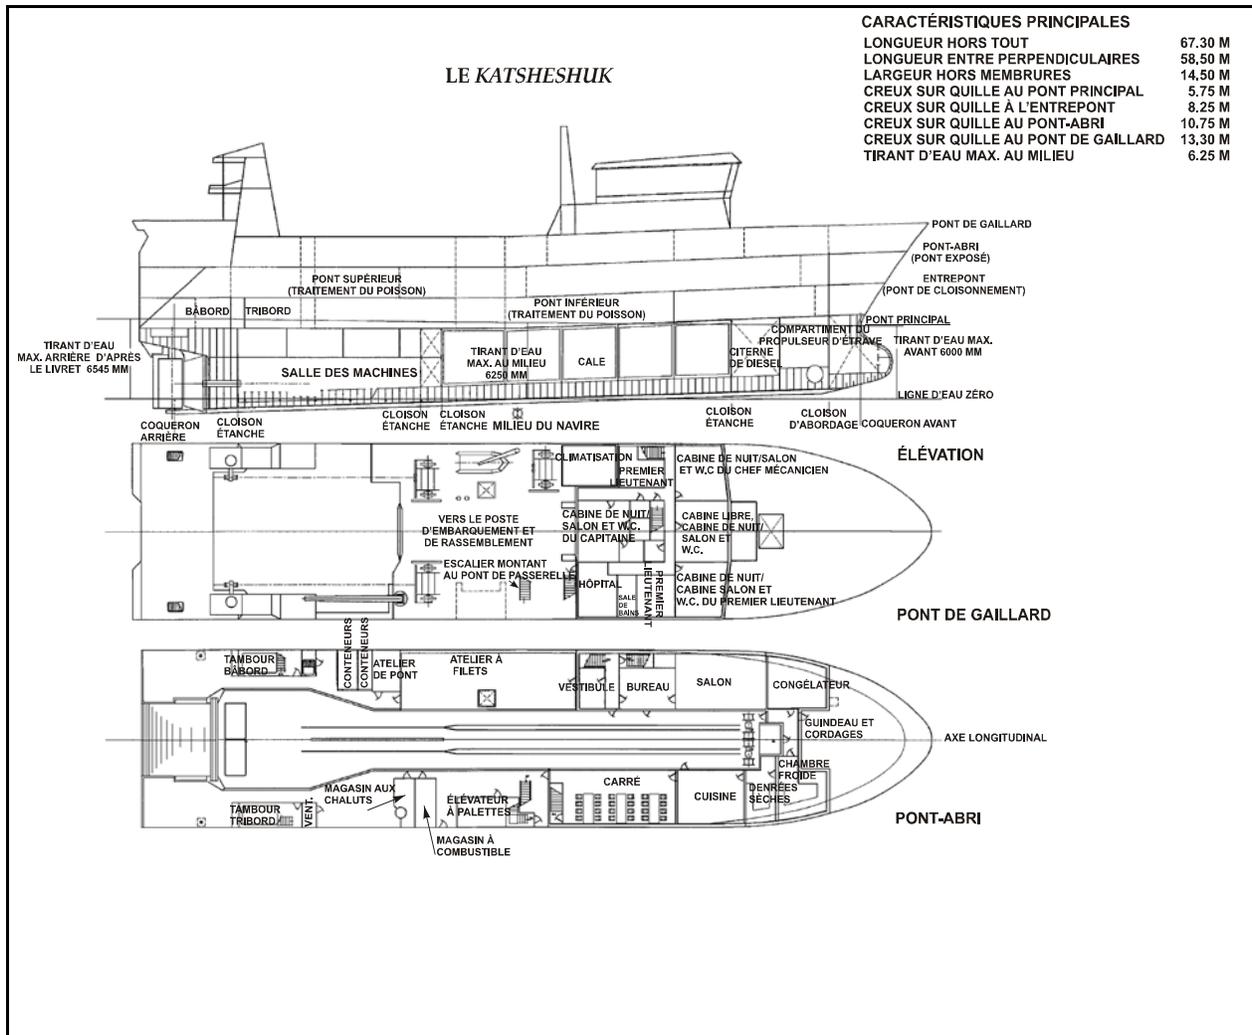
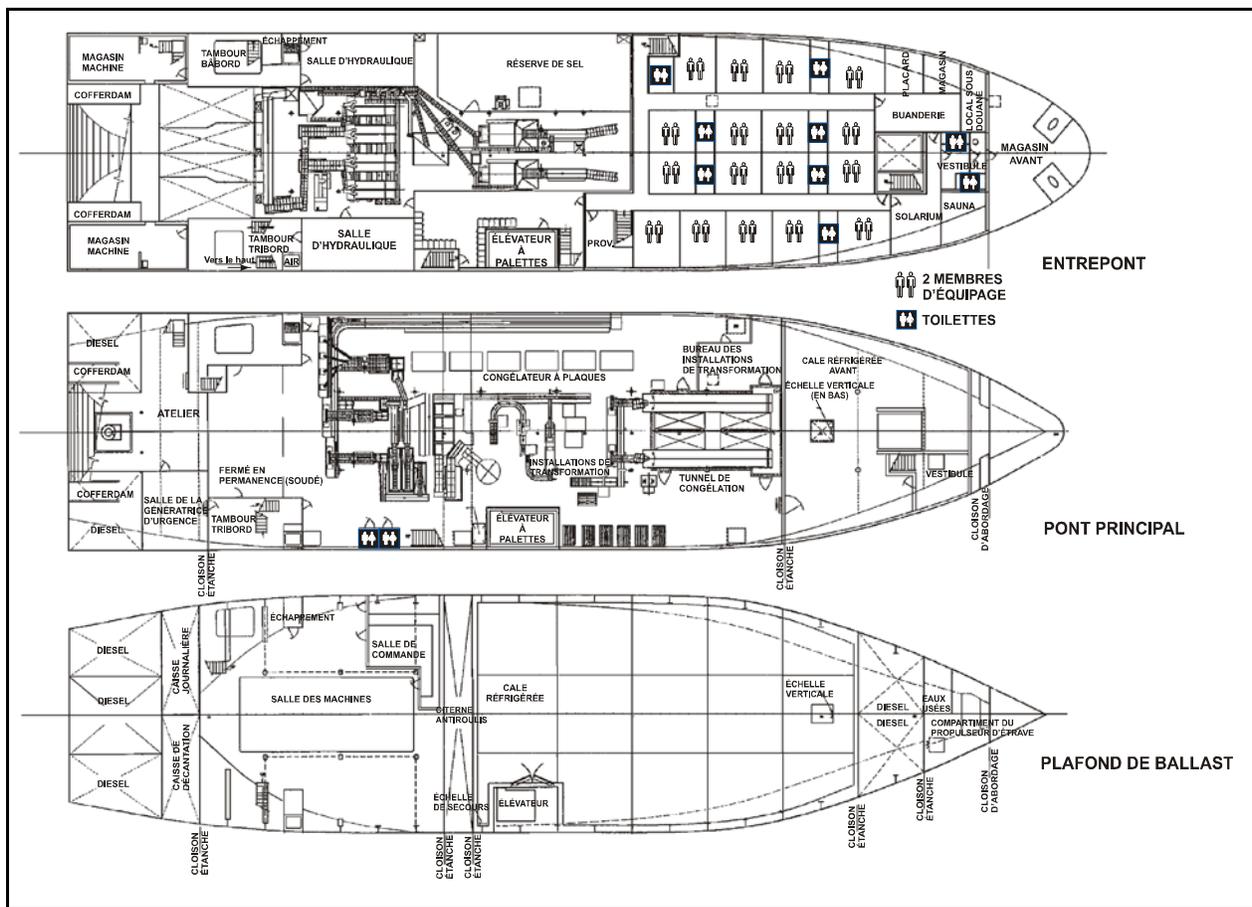
Figure 1 (suite)  
*Déroulement du voyage*

d'immatriculation. En 1991, il a été refondu en crevettier et a été engagé dans des activités de pêche à la crevette sur la côte est du Canada. Son propriétaire actuel l'a acheté en 2001. La coque était subdivisée en sept cloisons étanches transversales; cinq de ces cloisons étanches allaient de la quille jusqu'au niveau du pont principal; la sixième servait de cloison d'abordage et montait jusqu'au pont-abri. Une septième cloison étanche s'étendait du pont principal jusqu'à l'entrepont et séparait la cale réfrigérée avant du pont inférieur (lieu de traitement du poisson). Le plafond du double fond étanche abritant les citernes de ballast s'étendait sur toute la longueur de la cale à poisson. La coque au droit de la salle des machines était à double fond (Figure 1).

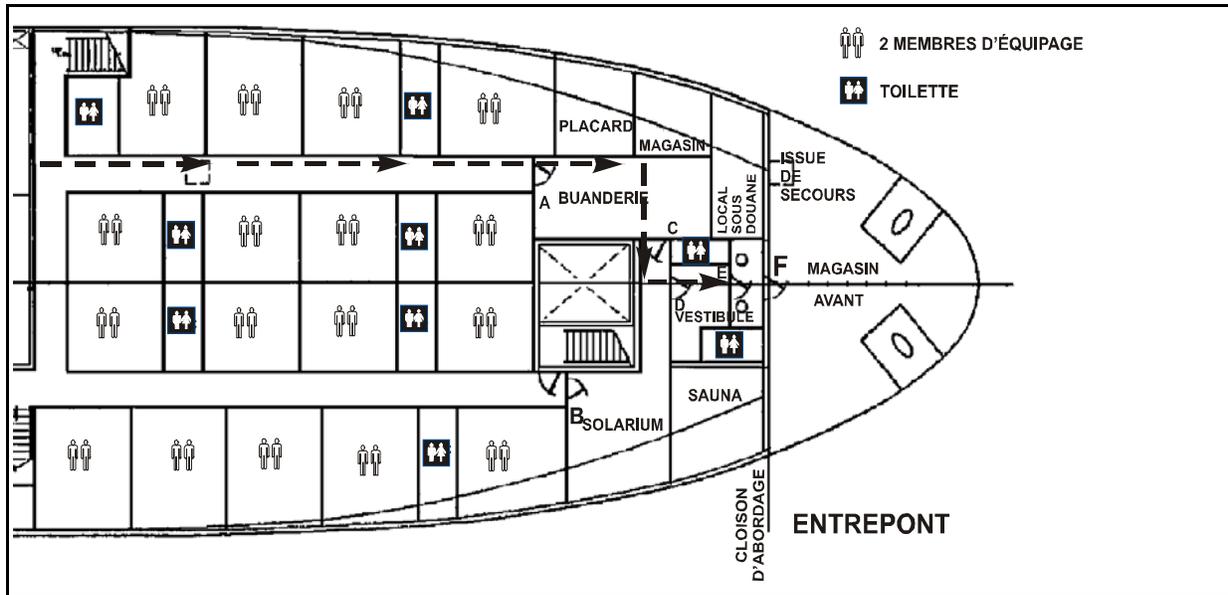
est ouverte (Figure 3a). Le chef d'équipe laisse l'équipe de porte-lance dans la buanderie et entre dans le solarium par la porte C qu'il fixe en position ouverte. Il ouvre ensuite la porte D et entre dans un petit salon rempli de fumée. En ouvrant la porte E ou F<sup>4</sup>, il est surpris par la chaleur et aperçoit des flammes. Il arrose alors les flammes avec sa manche d'incendie droit devant, mais il ne peut continuer que pendant quelques secondes avant que l'équipe de porte-lance (sans appareil respiratoire autonome) lui dise de se replier. Le chef d'équipe d'incendie, qui commence à manquer d'air, laisse tomber sa manche d'incendie dans la buanderie et retourne dans la coursive transversale en laissant certaines portes ouvertes.

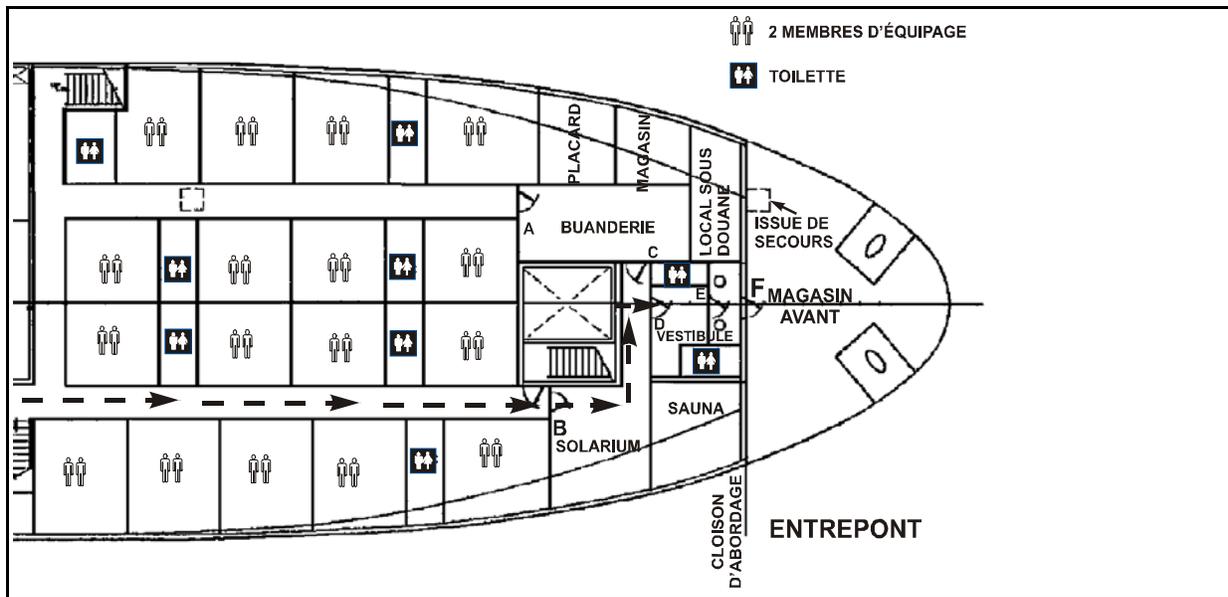
Pendant que la première équipe d'incendie se trouve à l'avant, on forme une seconde équipe à l'insu de la première, dans la coursive tribord (Figure 3b). L'équipe comprend un chef d'équipe qui porte des jeans et une chemise à manches courtes ainsi qu'un appareil respiratoire autonome, et une équipe de porte-lance. Tandis que la première équipe se replie, la seconde ouvre la porte B qui mène au solarium, et le chef d'équipe constate que de la chaleur se dégage de cet endroit. Après avoir arrosé le solarium pendant environ une minute, il décide de revenir sur ses pas pour prendre une ligne de sécurité. Il se rend ensuite jusqu'à la porte D. En ouvrant la porte, il aperçoit des flammes blanches qui jaillissent au-dessus de sa tête et lèchent le plafond. Il arrose le feu, mais des débris qui tombent du plafond le forcent à reculer. Les membres de la seconde équipe d'incendie retournent ensuite dans la coursive transversale arrière, en laissant eux aussi des portes ouvertes.

En raison de la visibilité réduite, le chef d'équipe n'a pu déterminer avec certitude quelle porte il a ouverte, mais comme la porte étanche aux intempéries F devait normalement rester ouverte, il s'agit probablement de la porte E.

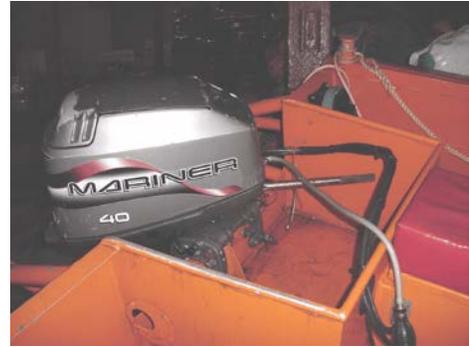
Le *Katsheshuk* avait à son bord un canot de sauvetage de 5,4 m, équipé d'un moteur hors-bord de 40 HP, qui faisait partie de l'équipement de sécurité du navire<sup>11</sup>. Il appert que la télécommande de barre du canot de sauvetage était défectueuse depuis la mi-janvier 2002. Pour pouvoir conduire le canot, on avait improvisé une allonge de barre (Photo 5) qu'on avait reliée au moteur hors-bord. À cause de ce dispositif de fortune, il fallait deux personnes pour conduire le canot; une pour le diriger et une autre pour actionner la commande des gaz.

L'enquête n'a pas permis d'établir la cause de la défectuosité du bossoir bâbord lors de l'évacuation.
