RAPPORT D'ENQUÊTE MARITIME
M03C0016

ÉCHOUEMENT

DU PÉTROLIER *EMERALD STAR*
DANS LE CHENAL D'APPROCHE DU QUAI
DE LA PURVIS MARINE LIMITED
À SAULT STE. MARIE (ONTARIO)
LE 15 AVRIL 2003

Rapport numéro M03C0016

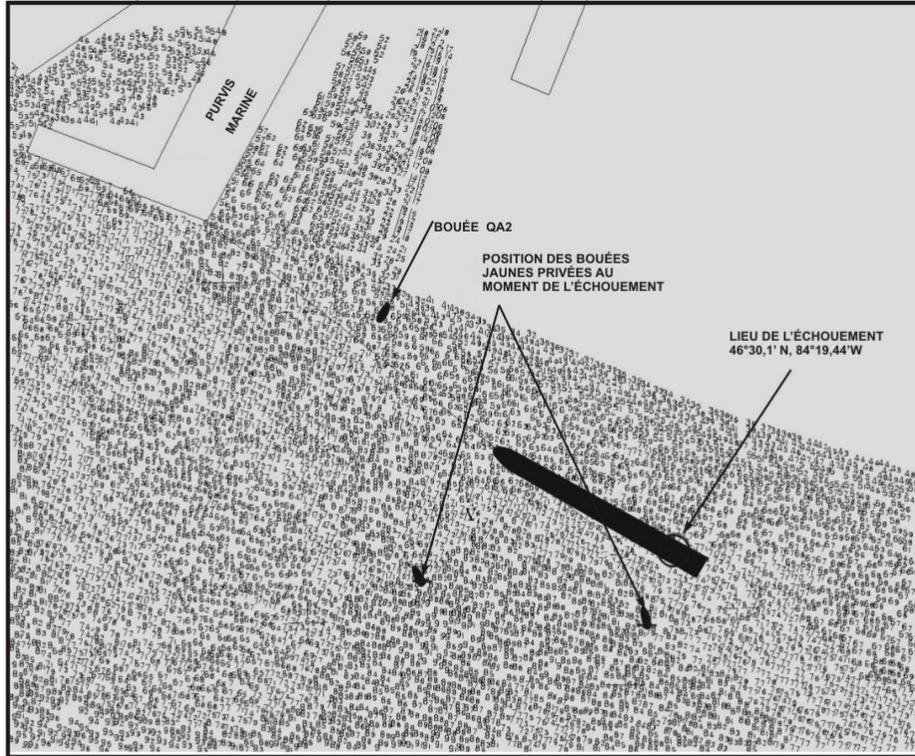
À peu près au même moment, un travailleur à la station de pompage située au bout du quai de la PML observe que le navire s'écarte des bouées jaunes et il signale la situation au personnel de la PML. La PML appelle le *Emerald Star* sur le radiotéléphone VHF pour lui dire de rester entre les bouées. Peu après l'appel, et avant que le capitaine ait le temps de faire un changement de cap, le navire s'échoue. Il est 15 h 45. L'échouement s'est produit à la position 46° 30,1' N, 084° 19,44' W, à environ 1,4 encablure du quai mais à l'intérieur de la limite extérieure est du

chenal d'approche qui figure sur la carte n° 14884 des États-Unis. Voir le croquis du secteur de l'accident à l'annexe A. La figure 1 montre la position à laquelle le navire s'est échoué par rapport aux bouées jaunes.
