RAPPORT D'ENQUÊTE MARITIME M03L0026

ÉCHOUEMENT

DU VRAQUIER *GREAT CENTURY*
SUR LE FLEUVE SAINT-LAURENT
AU LARGE DE BATISCAN (QUÉBEC)
LE 26 FÉVRIER 2003

Rapport numéro M03L0026

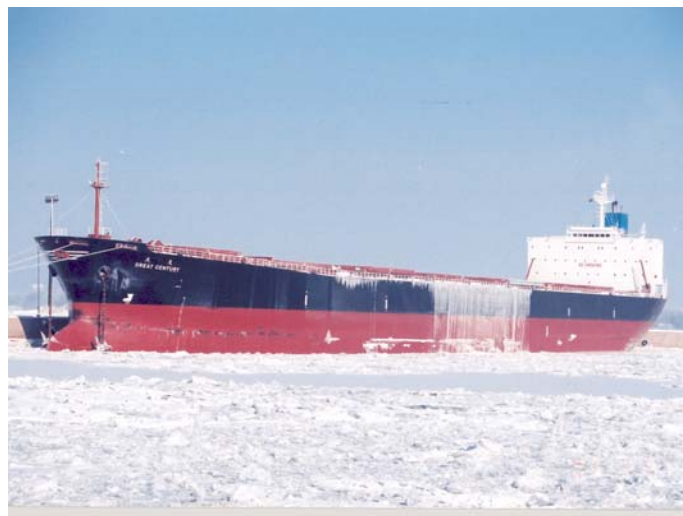
Photo 1. Le *Great Century* au quai de Bécancour

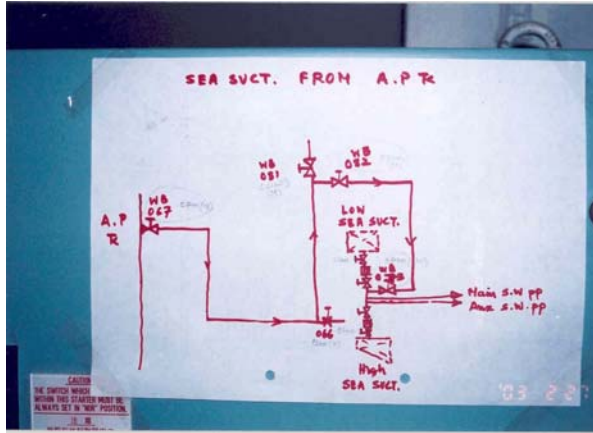
Photo 2. Croquis

Peu après, le navire jette l'ancre et on procède à l'inspection de son circuit de refroidissement. Un inspecteur de Transports Canada qui a embarqué avant la remise à flot entreprend l'inspection en examinant les deux crépines d'aspiration à la mer; il constate qu'elles sont toutes deux obstruées par de la glace. L'inspecteur consulte les plans du navire et avise le service machine des divers moyens à sa disposition pour refroidir les machines lorsque le navire navigue dans des eaux couvertes de glaces. Pour mieux informer le personnel, on affiche des croquis (Photos 2 et 3) à côté des panneaux de démarrage de la pompe de refroidissement principale et des pompes de refroidissement auxiliaires.

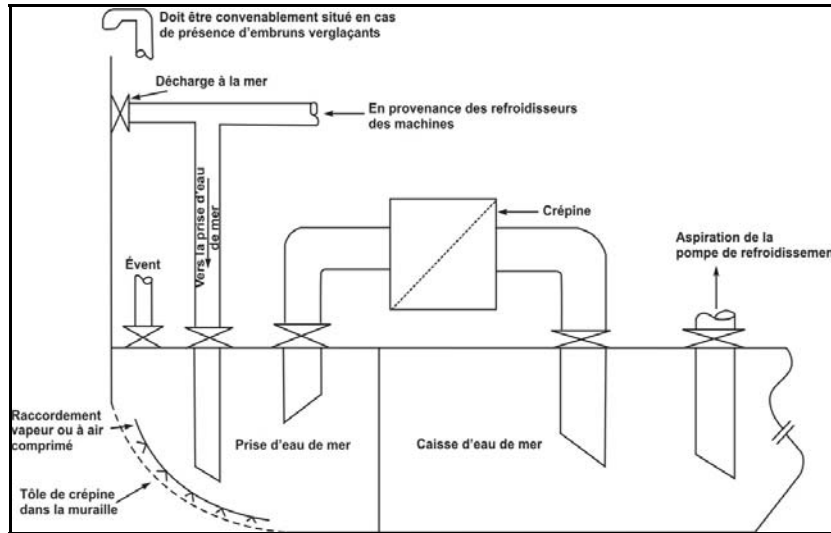
En outre, pour conscientiser les gens à ce sujet, la région du Québec de Transports Canada, par l'entremise d'un avis de la GCC, a informé les navires des risques associés à la navigation dans les glaces. L'avis a été rendu public avant le début de l'hiver 2002-2003 et devait être publié de nouveau pendant les saisons de navigation hivernale ultérieures. L'Organisation maritime internationale (OMI) reconnaît que les navires qui n'ont pas la cote glace sont susceptibles de connaître des problèmes avec les prises d'eau de mer du navire et qu'ils sont donc plus susceptibles d'avoir un accident. En conséquence, l'OMI a publié en 1989 la circulaire 504, intitulée *Directives relatives à la conception et à la construction des prises d'eau destinées à fonctionner dans la glace visqueuse*, dans laquelle on trouve des instructions concernant la conception et la construction des prises d'eau de mer des navires appelés à naviguer dans la bouillie de glace ou la glace visqueuse (Figure 3).

Figure 3. Agencement suggéré par l'OMI (vue du côté bâbord; la vue du côté tribord est similaire)

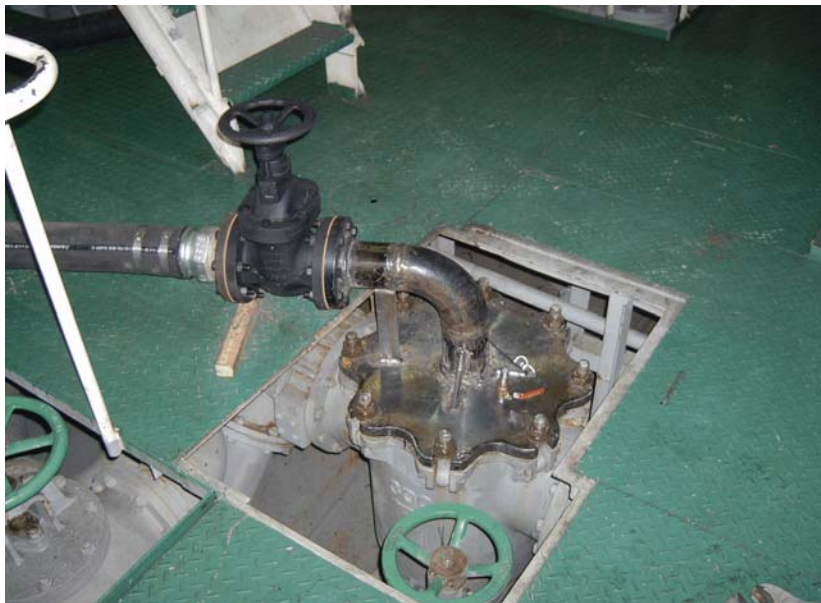
Photo 4. Tuyauterie temporaire reliée à la crépine de la prise d'eau de mer, renvoyant directement l'eau de refroidissement de la machine principale au coffre de prise d'eau.

Transports Canada a obligé le capitaine du *Great Century* à fournir aux membres de l'équipage des vêtements d'hiver convenables pour travailler à l'extérieur. On a aussi obligé la compagnie à installer une tuyauterie temporaire entre la sortie d'eau de refroidissement et la crépine de la prise d'eau de mer supérieure pour permettre à l'eau de retourner vers le coffre de prise d'eau plutôt que vers la prise d'aspiration de la pompe à eau de mer de la machine principale (Photo 4).
