## RAPPORT D'ENQUÊTE MARITIME M04L0065

### ENVAHISSEMENT

DU BATEAU DE PÊCHE *PERSISTENCE I*  
AU LARGE DE NATASHQUAN (QUÉBEC)  
LE 17 JUIN 2004

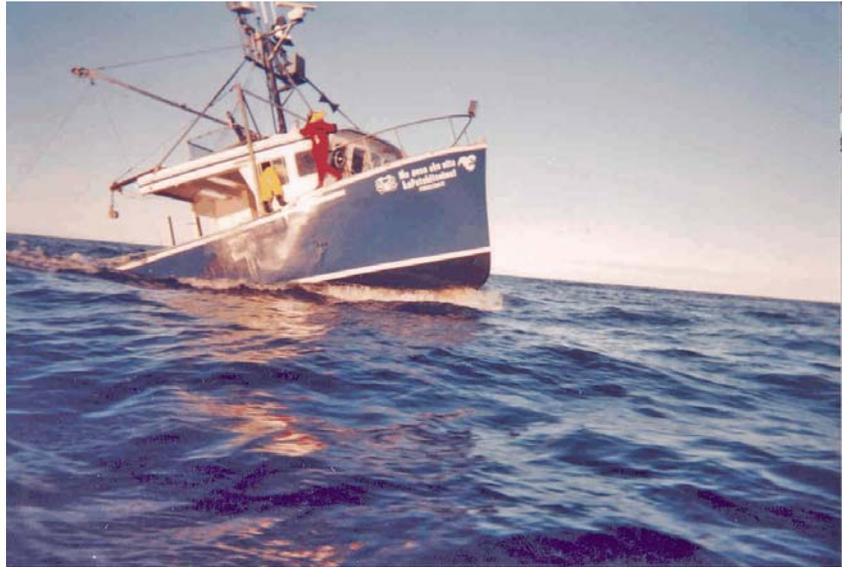
**Photo 1.** Le *Persistence I* franchit les atterrages de la rivière Natashquan

Vers 3 h 45, l'avion Hercules R323 arrive sur les lieux et survole le secteur. Vers 4 h 18, le *Persistence I* atteint les atterrages de la rivière Natashquan et, à 4 h 37, le NGCC *Cap de Rabast* arrive sur les lieux. À ce moment, la situation étant maîtrisée, le commandant du NGCC *Cap de Rabast* informe le pilote de l'hélicoptère que ses services ne sont plus requis. L'hélicoptère retourne à sa base.

Le pont arrière étant complètement submergé, on juge qu'un remorquage n'est pas approprié. Le NGCC *Cap de Rabast* s'approche à l'épaule bâbord du *Persistence I*, et sept des neuf personnes à bord du *Persistence I* passent à bord du NGCC *Cap de Rabast*. Le patron et un membre d'équipage demeurent à bord pour assurer la conduite du *Persistence I*. Le capitaine du NGCC *Cap de Rabast* suspend la mission de l'avion R323 et demande au *Violaine.C.I* d'escorter le

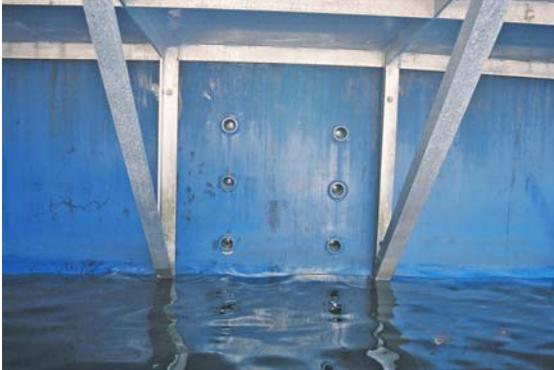
**Photo 2.** Vue extérieure du tableau arrière sous la plate-forme montrant les six orifices de refoulement d'eau de mer reliés aux viviers.

L'envahissement partiel de la cale à poisson et de la cambuse a mené à un enfoncement accru de l'arrière du bâtiment et à l'immersion des six orifices de refoulement d'eau de mer des viviers dans le tableau arrière. Étant donné que les soupapes de refoulement étaient ouvertes, l'eau de mer à l'extérieur du bâtiment s'est écoulee directement par gravité dans les viviers, augmentant l'envahissement dans les viviers et la cale à poisson et aggravant encore l'enfoncement du bâtiment par l'arrière. La situation s'est de nouveau aggravée quand le panneau d'écouille de la cale à poisson est passé par-dessus bord; un envahissement par les hauts s'en est suivi, éliminant les possibilités de maîtriser la situation.

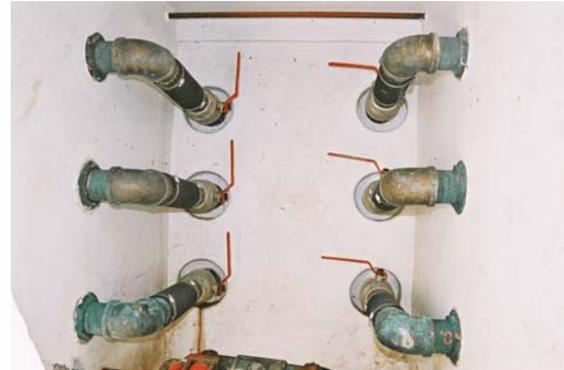
Le 17 juin 2004 vers 0 h 30, le patron remarque depuis la timonerie un changement dans la façon dont le bateau se manœuvre malgré le fait que la mer est calme. Il se dirige sur le pont arrière et constate que le bateau a une assiette prononcée sur l'arrière. La sonnerie du dispositif d'alerte de niveau d'eau n'a pas retenti dans la timonerie. Le patron se rend à l'avant et arrête le dispositif de circulation d'eau de mer des viviers puis retourne à la cambuse pour fermer les soupapes de refoulement.

En ouvrant l'écouillon de la cambuse, il observe que le compartiment est inondé et que, par conséquent, il n'a pas accès aux soupapes de refoulement.

**Photo 3.** Vue intérieure dans la cambuse montrant les conduites de refoulement reliant les viviers au tableau arrière. Chaque conduite a une soupape de 76 mm.

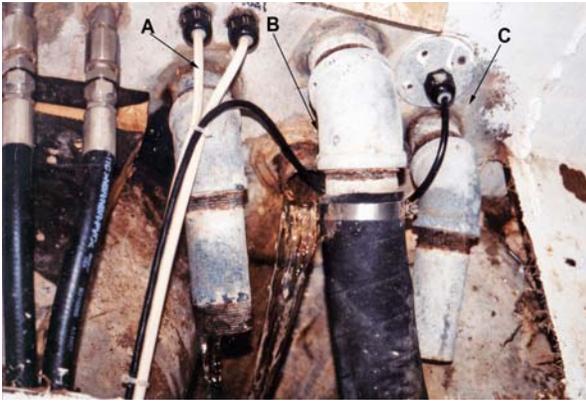
Le dispositif d'assèchement de cale de la salle des machines comprend une pompe hydraulique et une pompe électrique submersible. La cale à poisson est aussi dotée de pompes électriques submersibles qui, en même temps que la pompe électrique de la salle des machines, peuvent être déclenchées automatiquement ou manuellement depuis la timonerie. Ni le carré de l'équipage ni le compartiment arrière ne sont pourvus d'un dispositif d'assèchement de cale. Pour assécher le compartiment arrière, l'eau est drainée par gravité en passant par trois conduites et soupapes de vidange menant dans la cale à poisson (voir les photos 4 et 5).

**Photo 4.** Vue dans la cale à poisson montrant la conduite de vidange du vivier tribord (A), celle de la cambuse (B) et celle du vivier bâbord (C).

Bien qu'il existe un dispositif d'assèchement dans le compartiment arrière, le drainage se fait dans la cale à poisson. L'eau qui pénètre à bord n'est pas rejetée par-dessus bord mais plutôt dans un autre compartiment. Le transfert de l'eau d'un compartiment à un autre a créé un effet de carène liquide dans un deuxième compartiment. Cet aménagement influe directement sur la stabilité du bâtiment. Fermer les soupapes de vidange ne fait qu'assurer temporairement l'étanchéité de la cloison. Cet aménagement va à l'encontre du principe de compartimentage, lequel repose sur une subdivision comprenant des cloisons transversales étanches en permanence.

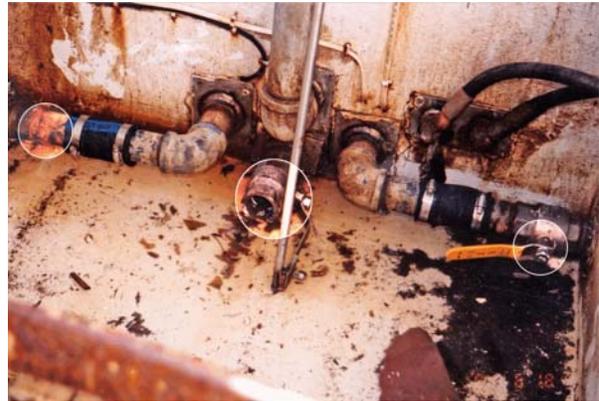
**Photo 5.** Vue dans la cambuse montrant les soupapes de vidange des viviers et de la cambuse.

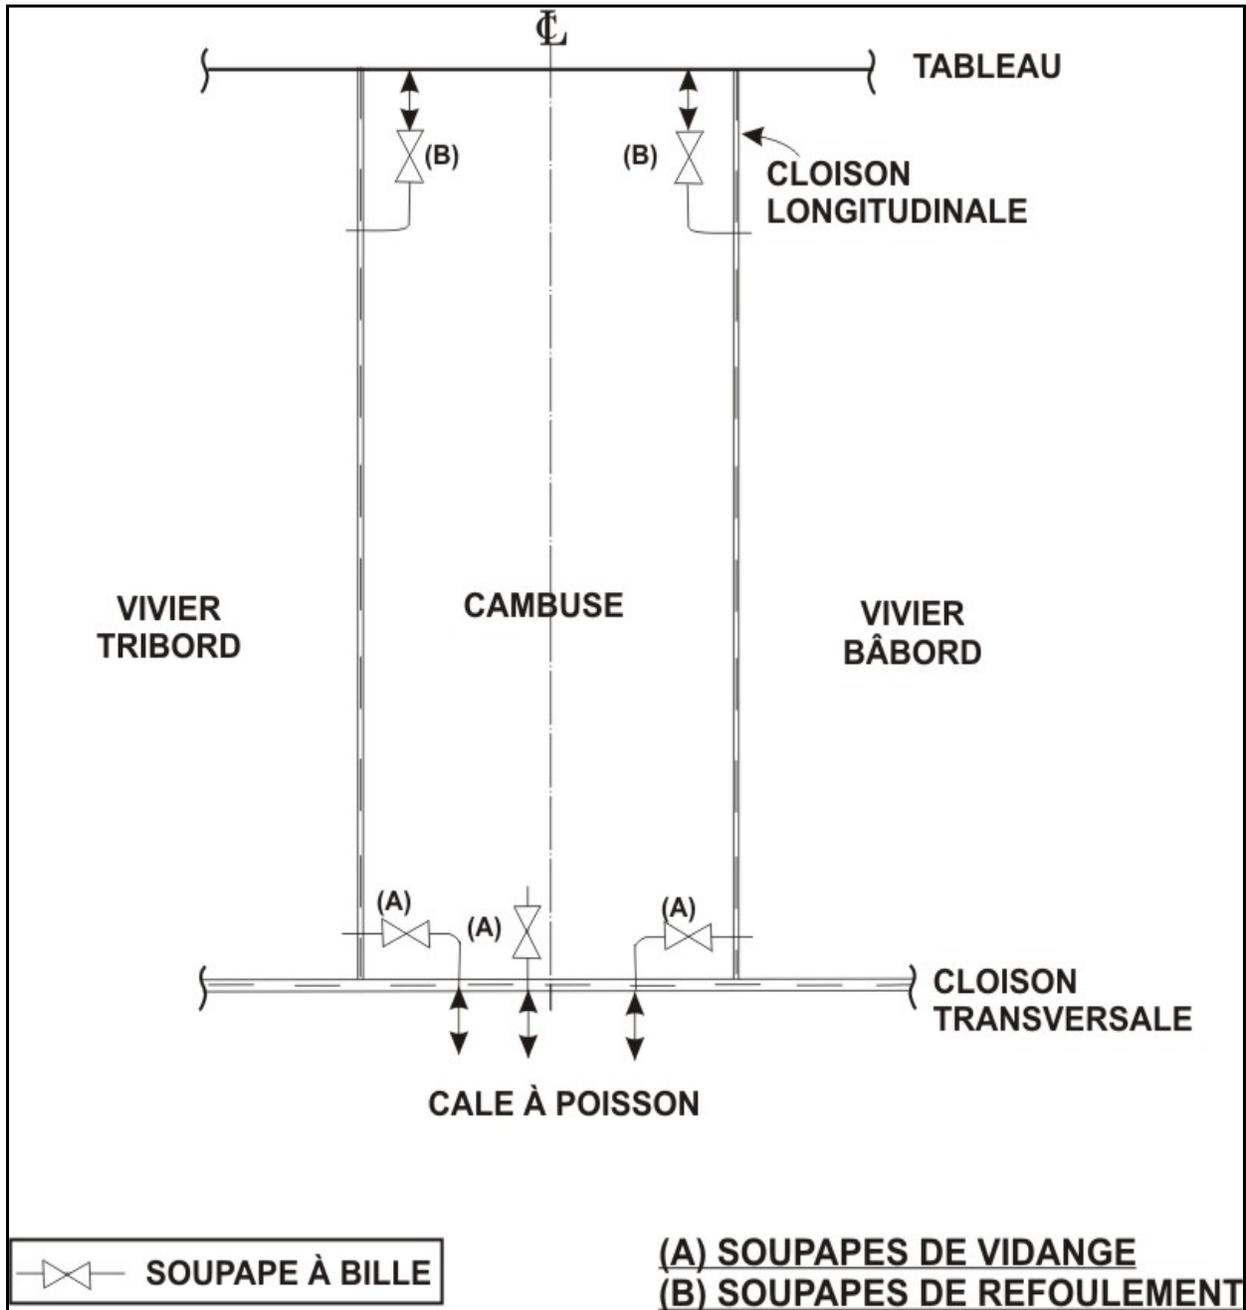
*Annexe B – Soupapes de refoulement et de vidange*

L'envahissement des compartiments arrière a été progressif. Lorsque le dispositif de circulation d'eau de mer a été mis en marche, l'eau pompée par le dispositif a commencé à remplir les viviers; or, cette eau s'est drainée dans la cale à poisson puisque les soupapes de vidange étaient ouvertes. L'eau qui s'est accumulée dans la cale à poisson s'est alors drainée par gravité dans la cambuse étant donné que la soupape de vidange reliant ces deux compartiments était également ouverte (voir annexe B).
