## RAPPORT D'ENQUÊTE MARITIME M04L0092

### ÉCHOUEMENT

DU PORTE-CONTENEURS *HORIZON*  
À SAINTE-ANNE-DE-SOREL (QUÉBEC)  
LE 24 JUILLET 2004

Rapport numéro M04L0092

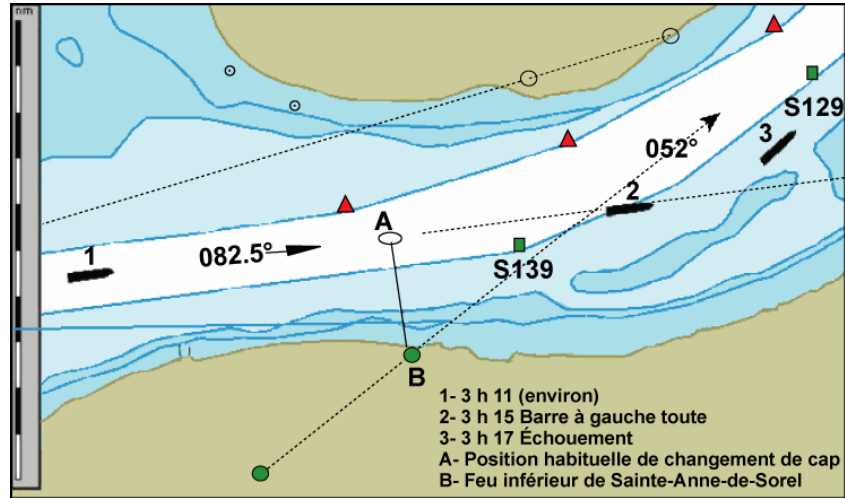
Figure 1. Environs de la position de changement de cap

Peu après que le navire a dépassé la bouée S-139 par tribord, le timonier constate une tendance du navire à venir sur bâbord. Il met la barre à droite 5, puis à droite 10 pour maintenir le cap voulu, mais le navire continue de venir sur bâbord. Le timonier fait la lecture à haute voix du cap du navire descendant : « zéro, huit, trois; zéro, huit, deux; zéro, huit, un ». À ce moment, le pilote se lève et ordonne de mettre la barre à gauche toute.

Le timonier exécute l'ordre de barre, et le navire commence à venir dans cette direction. En même temps qu'il tourne à gauche, le navire ralentit et entre en contact avec le fond boueux du chenal. À 3 h 17, le navire s'échoue au cap 056 °G par 46°03'57" N et 073°02'13" W, à environ une encablure au sud-est de la limite du chenal (voir figure 1). On prévient le centre des Services de communications et de trafic maritimes (SCTM) de Montréal de la situation. Les avaries au navire sont mineures.

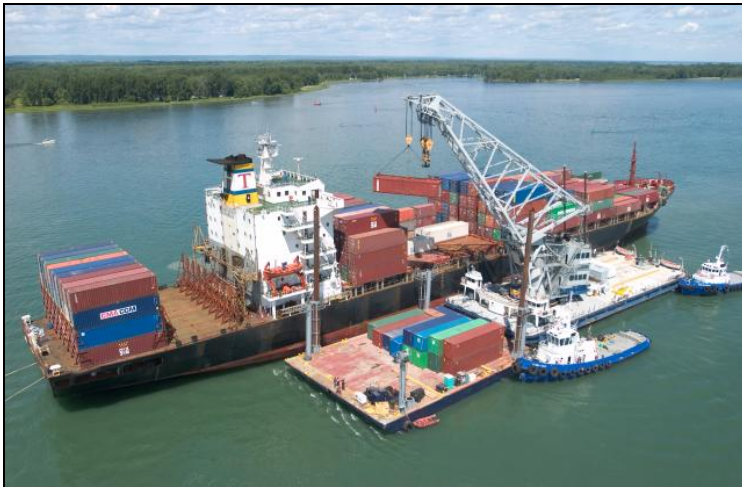
Photo 2. Opérations d'allègement

Le 26 juillet 2004, des plans d'allègement du *Horizon* sont envisagés. Le 30 juillet, le contrat de sauvetage maritime est octroyé au Groupe Océan, qui retient les services d'une barge et d'une grue flottante autopropulsée pour décharger 112 conteneurs pesant environ 2400 tonnes.

L'allègement débute le 1<sup>er</sup> août 2004. Le 3 août, 71 conteneurs ont été déchargés, soit environ 1320 tonnes. Comme une pluie abondante survenue les 28, 30 et 31 juillet a ramené le niveau du fleuve à une hauteur essentiellement équivalente à celle du matin de l'échouement, on décide de renflouer le navire avec l'assistance de cinq remorqueurs. Cette tentative est aussi infructueuse. Le 4 août, 38 conteneurs de plus sont déchargés (faisant en tout 109 conteneurs déchargés) pour un poids combiné de 2240 tonnes. À

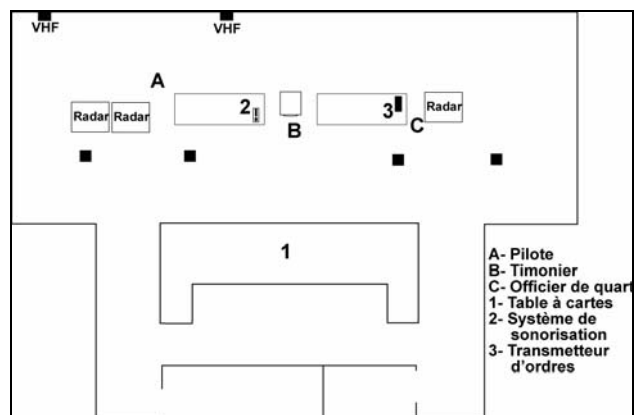
Figure 2. Aménagement de la passerelle

Le *Horizon* possède une passerelle typique de la majorité des cargos long-courrier. Cet aménagement est illustré dans la figure 2, qui indique en outre la position des membres de l'équipe à la passerelle juste avant l'échouement. Les quatre carrés noirs juste derrière les instruments et devant la table à cartes sont des piliers structurels qui vont du pont au plafond.

Durant la descente nocturne du fleuve, l'équipe à la passerelle était dispersée dans la timonerie assombrie, ses divers membres vaquant à leurs fonctions respectives. Les communications entre les membres de l'équipe étaient limitées. Le pilote donnait de vive voix les caps à suivre, et le timonier les répétait en exécutant chaque manœuvre. Juste avant l'échouement, le pilote, qui était assis à bâbord, se trouvait à 3,3 m du timonier qui était au poste de barre et à environ 6,7 m de l'officier de quart, qui était debout près du transmetteur d'ordres.

La passerelle du *Horizon*, comme celle de nombreux autres navires même de construction plus récente, est typique des années 1950 (et même avant), sauf qu'on y retrouve un plus grand nombre de boutons, de commandes et d'alarmes à surveiller. Une telle disposition, qui n'a pas suivi les progrès de l'ergonomie et de la technologie, n'est pas favorable aux techniques de GRP et au contrôle précis du navire.
