RAPPORT D'ENQUÊTE MARITIME

M04N0086

CHAVIREMENT AVEC PERTES DE VIE

DU PETIT BATEAU DE PÊCHE *RYAN'S COMMANDER*
À 5 MILLES MARINS À L'EST DU CAP BONAVISTA
(TERRE-NEUVE-ET-LABRADOR)

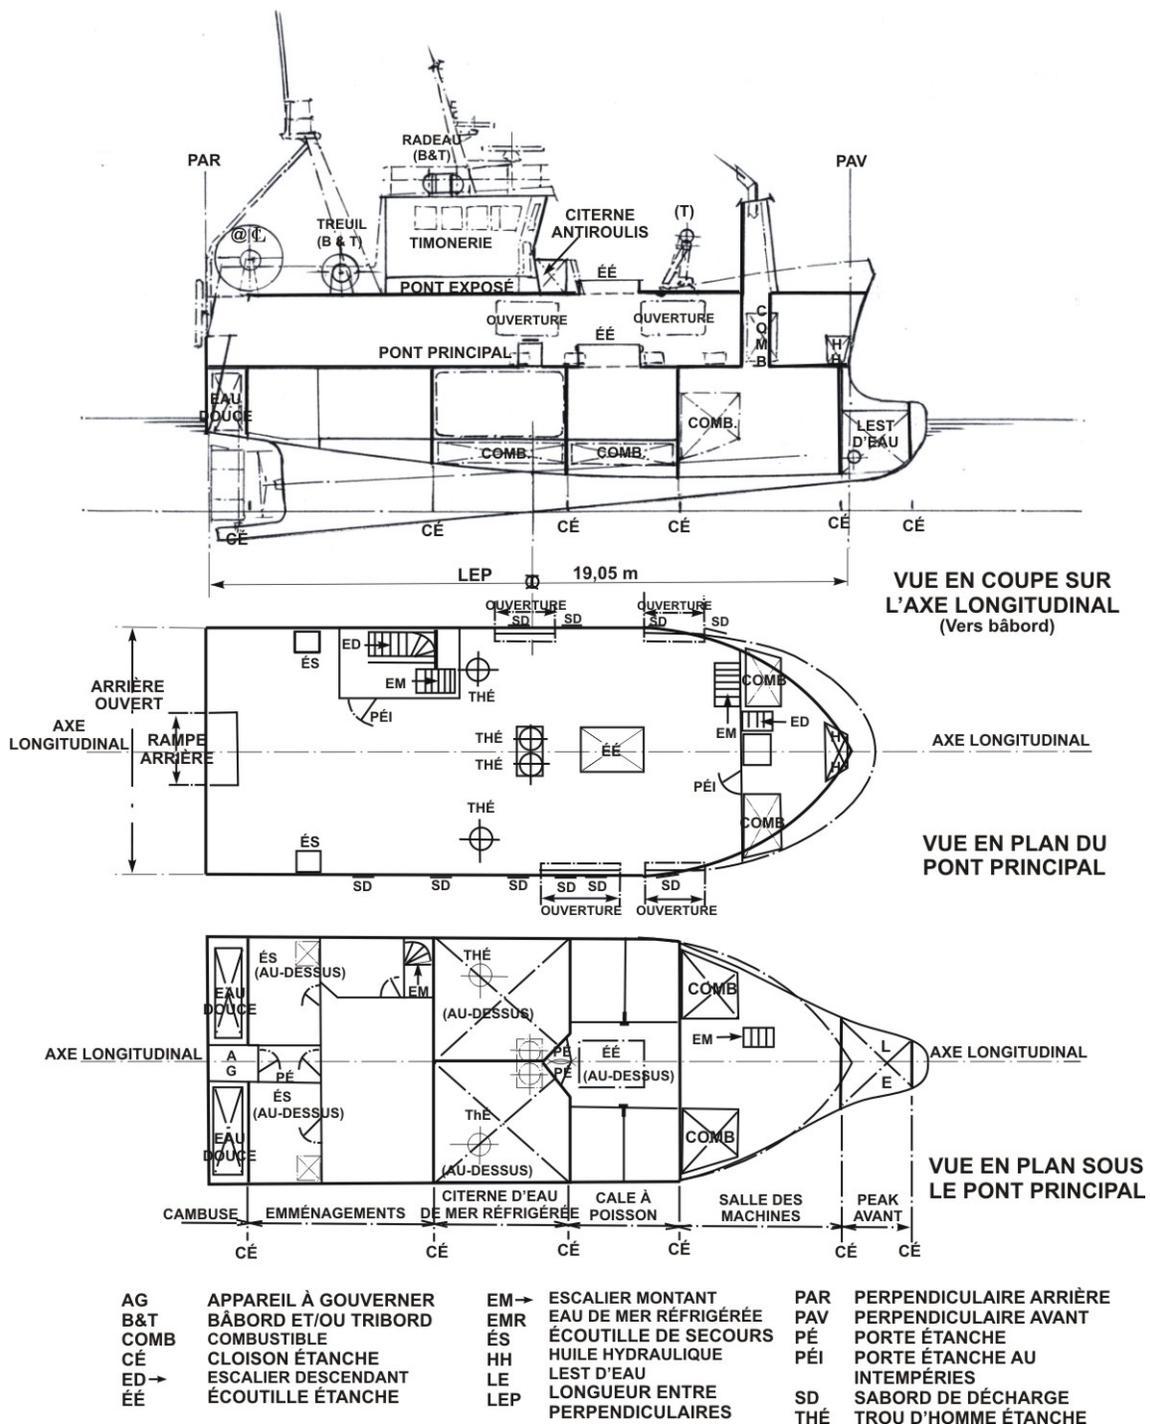
Annexe A – Plan d'ensemble du Ryan's Commander

Le *Ryan's Commander* est un petit bateau de pêche ponté en bois et en fibre de verre muni d'une coque à bouchains ronds et d'une étrave à bulbe. La coque sous le pont principal est divisée en compartiments par six cloisons transversales étanches, formant de l'avant vers l'arrière, l'étrave à bulbe; la salle des machines principale; la cale à crevette; les citernes d'eau de mer réfrigérée bâbord et tribord pour le crabe; les emménagements et la cuisine; ainsi qu'une cambuse où est situé l'appareil à gouverner hydraulique et deux caisses à eau douce. Le bateau possède huit réservoirs à combustible : quatre sous la cale à crevette et les citernes d'eau de mer réfrigérée, deux dans la salle des machines principale, et deux dans la salle des génératrices au-dessus du pont principal. L'étrave à bulbe peut transporter du lest d'eau de mer (voir l'annexe A).

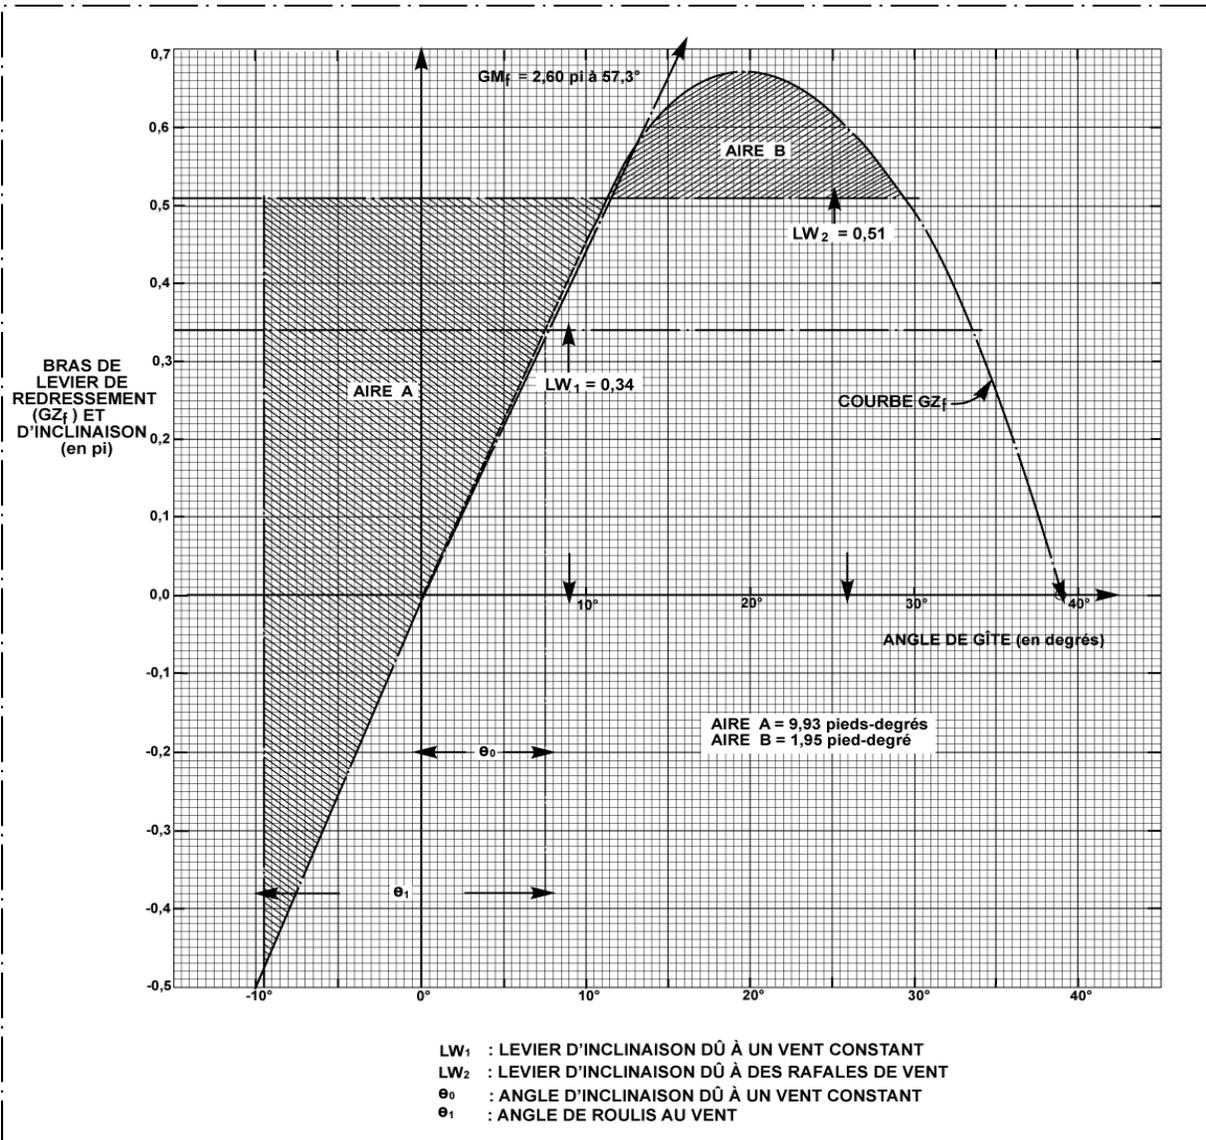
Annexe D – Comparaison de la courbe GZ du Ryan's Commander et des critères météorologiques

Les résultats pour les conditions de chargement au moment du chavirement ont été comparés aux critères météorologiques du projet présenté par Transports Canada *Stability Standard – Small Fishing vessels under 24 m* (Norme de stabilité – Petits bateaux de pêche de moins de 24 m de longueur)¹¹ et aux données du *Recueil de règles de stabilité à l'état intact* de l'Organisation maritime internationale. Les résultats révèlent que la stabilité transversale et la surface du *Ryan's Commander* exposée au vent étaient telles qu'un vent de travers aurait provoqué une gîte d'environ 7° et que la limite de stabilité positive statique aurait été de quelque 34° (voir l'annexe D). Ces chiffres correspondent à la gîte et au lent redressement du bateau observés par l'équipage peu avant le chavirement. Les résultats indiquent aussi que les critères de roulis et de vents forts de la norme mentionnée précédemment auraient été en partie respectés. L'angle d'inclinaison dû à un vent constant (7°) ne dépasserait pas le critère minimum de 16°, mais l'aire résiduelle B au-delà du levier d'inclinaison dû à des rafales de vent (LW_2) et sous la courbe GZ n'équivaudrait qu'à 20 % de l'aire A alors que le critère établi est d'au moins 100 % (voir l'annexe D).
