RAPPORT D'ENQUÊTE MARITIME
M04W0034

CHAVIREMENT AVEC PERTES DE VIE
DU PETIT BATEAU DE PÊCHE *HOPE BAY*
DANS LE DÉTROIT DE LA REINE-CHARLOTTE
(COLOMBIE-BRITANNIQUE)
LE 26 FÉVRIER 2004

Rapport numéro M04W0034

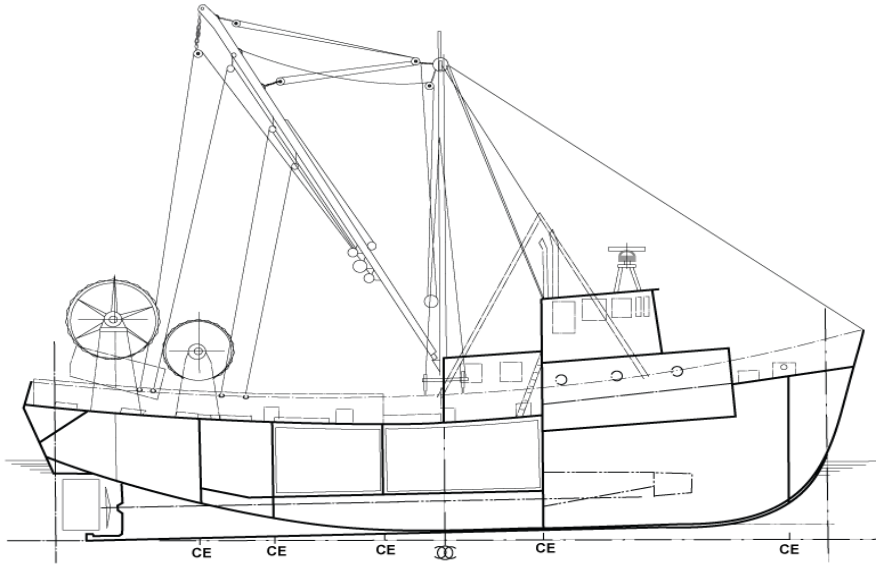
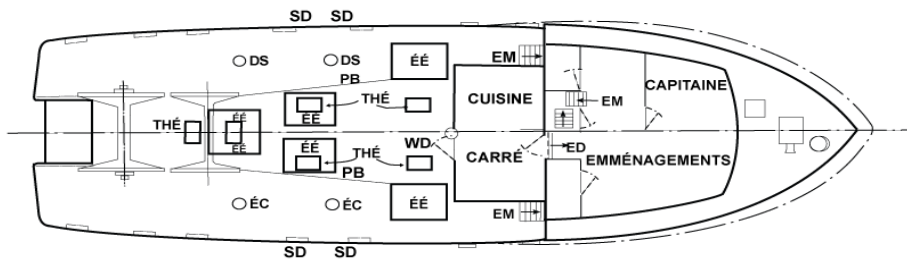
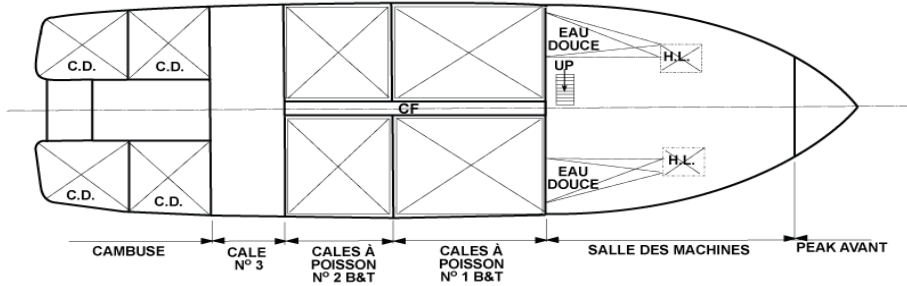
Le *Hope Bay* était un petit bateau de pêche ponté à coque à double bouchain en acier soudé, avec un pont de gaillard en partie surélevé, une rampe arrière et un talon. La coque sous le pont principal était divisée par cinq cloisons transversales étanches à l'eau délimitant (depuis l'avant) : le coqueron avant; la salle des machines; deux cales à poisson isolées à l'avant (n° 1, bâbord et tribord) et deux à l'arrière (n° 2, bâbord et tribord) séparées par un cofferdam médian; une troisième cale (n° 3) désignée compartiment mort; et la cambuse, qui abritait l'appareil à gouverner. Quatre réservoirs de carburant diesel étaient disposés des côtés bâbord et tribord à l'extérieur de la cambuse. Des citernes d'eau douce étaient situées à bâbord et à tribord de la salle des machines (voir la figure 1).

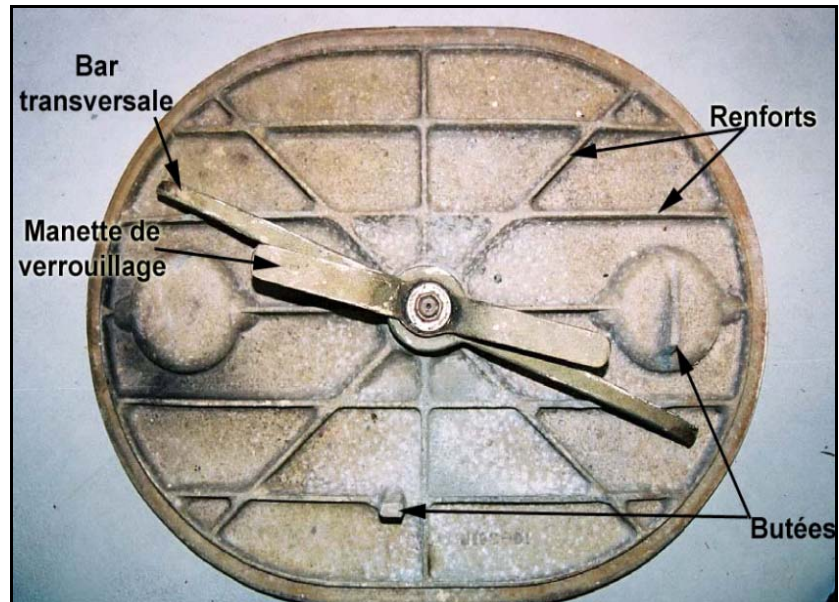
Photo 2. Paroi inférieure d'un couvercle de trou d'homme semblable à ceux du pont de pêche

écouillons avaient un diamètre de 30,5 cm, et leur dispositif de fermeture était semblable à celui des couvercles de trou d'homme. Des trous d'homme ovales situés dans les écoutilles étanches et le pont de pêche permettaient d'entrer ou de sortir des cales (voir la photo 2).

Le BST a procédé à des essais approfondis sur des modèles de couvercles de trou d'homme à barre transversale unique provenant de deux fabricants et semblables à ceux utilisés à bord du *Hope Bay*. Les essais ont révélé diverses lacunes intrinsèques sur le plan de la sécurité :

- la personne qui serre la barre transversale depuis le pont du bâtiment ne peut pas voir cette barre transversale. Il manque d'indications visuelles ou tactiles fiables que le couvercle a été fermé convenablement;
- un couvercle en aluminium a tendance à se déformer en cas de charge excessive et n'assure alors pas une fermeture complètement hermétique;

- le bras de levier court de la manette en T, utilisé pour serrer, ne permet pas de créer un couple suffisant. Comme les joints toriques sont tubulaires, il en découle que la barre transversale peut perdre sa tension initiale et se desserrer;

- les butées de barre transversale trop courts et le grand dégagement entre la tête de l'axe et le couvercle permettent à la barre transversale de glisser au-delà des butées, de sorte que le couvercle n'est plus maintenu convenablement;

- la conception du couvercle et de la barre transversale ne permet pas une distribution uniforme du couple de serrage le long du grand axe du couvercle ovale. Lorsqu'une force est appliquée, la barre transversale sert de point d'appui, permettant à l'extrémité opposée du couvercle de se dégager du joint torique;

- le filetage à gauche de l'axe exigeant un mouvement dans le sens des aiguilles d'une montre pour ouvrir le couvercle est paradoxal, ce qui peut entraîner une mauvaise manipulation;

- les fabricants des couvercles de trou d'homme ne fournissent pas à leurs clients des indications sur l'utilisation ou l'entretien;
- un couvercle de trou d'homme mal fixé peut être soulevé par l'action des vagues, exposant un compartiment à l'invasion par le haut.

Ces lacunes font que les couvercles sont plus facilement inondables⁷.

Rien n'indique que les panneaux d'écouille étaient défectueux. Ils étaient boulonnés et n'étaient pas ouverts dans les opérations de pêche, ce qui réduit encore la possibilité d'infiltration d'eau par cette voie. Les dispositifs de fermeture des écoutillons étaient semblables à ceux des trous d'homme, et ni les uns ni les autres n'indiquaient à l'utilisateur qu'ils étaient convenablement fermés. Il est donc probable que soit les couvercles de trous d'homme, soit les écoutillons ont été la principale source d'infiltration d'eau.

Le 15 février 2005, le BST a adressé à Transports Canada l'ASM 01/05 au sujet des déficiences possibles des couvercles de trou d'homme à barre transversale unique et en particulier du risque d'infiltration d'eau dans les compartiments sous le pont.

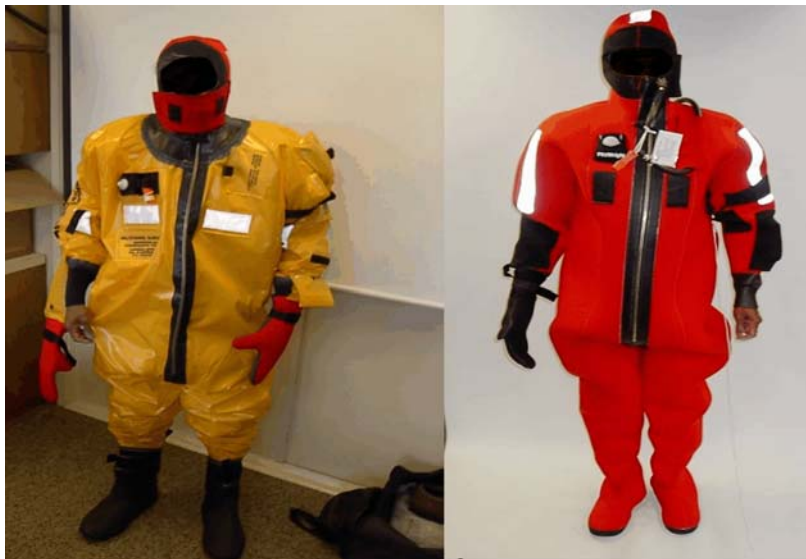
Photo 3. Combinaisons d'immersion de taille universelle typiques, semblables à celles utilisées par le personnel.

En revanche, l'eau froide a rempli les combinaisons des deux membres d'équipage qui ont succombé d'hypothermie. Les combinaisons d'immersion qu'ils portaient dataient d'environ 15 ans. La combinaison d'un des membres d'équipage avait la fermeture éclair partiellement ouverte près du joint du cou et du visage. La combinaison de l'autre membre d'équipage avait un petit trou autour du biceps droit. La conception de ces combinaisons exigeait que les poignets des manches soient rentrés à l'intérieur pour éviter que l'eau ne pénètre. On ignore si les poignets des combinaisons des membres d'équipage étaient rentrés, mais on sait que les indications du fabricant accompagnant chaque combinaison au moment de l'achat ne comprenaient pas cette information.

Pour prolonger la survie dans l'eau, il est essentiel de disposer d'une combinaison d'immersion de la bonne taille et qui est bien entretenue. La mort de deux membres d'équipage qui portaient des combinaisons flottantes semble indiquer qu'une quantité excessive d'eau de mer a pénétré dans les combinaisons, ce qui a réduit la protection thermique qu'elles assuraient. L'infiltration serait attribuable pour une des combinaisons à un petit trou à hauteur du biceps droit et, probablement, aux joints de poignet non rentrés et, pour l'autre combinaison, à la fermeture éclair mal fermée au cou et au visage.
