## **RAPPORT D'ENQUÊTE MARITIME**

### **M05C0033**

## **ABORDAGE**

**ENTRE LE NAVIRE-CITERNE *JO SPIRIT***  
**ET LE VRAQUIER *ORLA***  
**SUR LE CANAL DE LA RIVE SUD DE LA**  
**VOIE MARITIME DU SAINT-LAURENT (QUÉBEC)**  
**LE 19 JUILLET 2005**

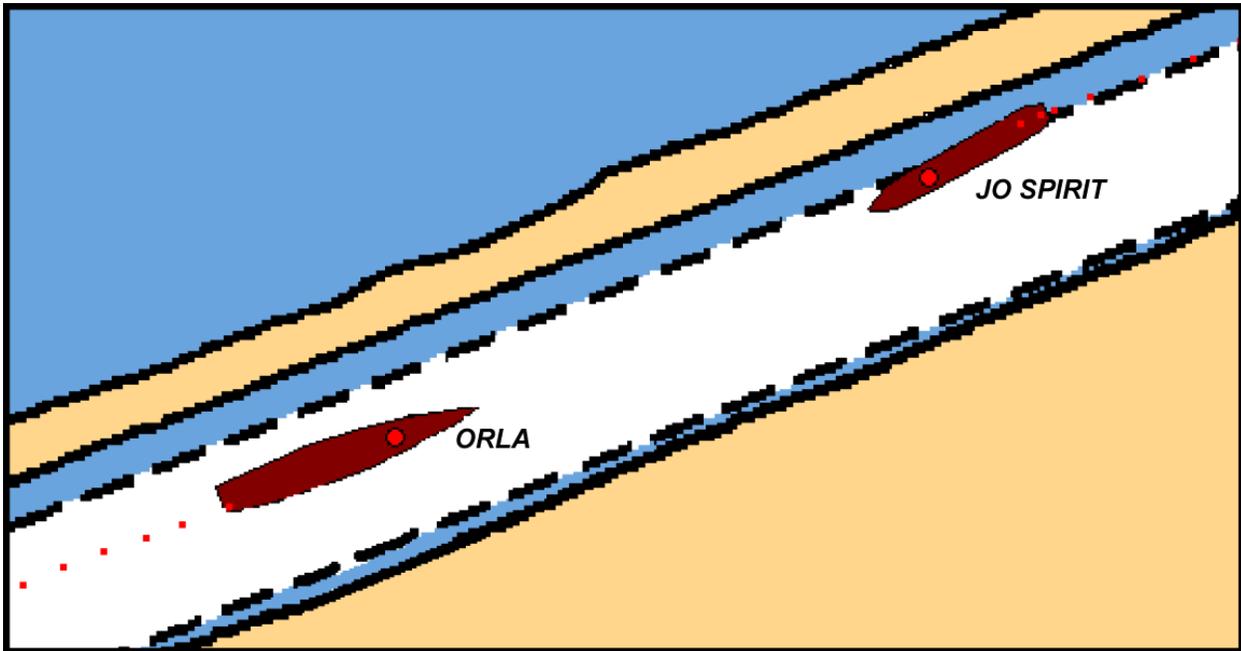
La Figure 2 illustre les positions relatives des navires, selon les données AIS, juste avant que le *Jo Spirit* fasse une embardée sur bâbord. Les données montrent également, qu'entre 22 h 33 et 22 h 41, le *Orla* suivait une route fond qui l'amènerait vers le côté nord du chenal, c.-à-d. une route fond inférieure à la direction du chenal qui est orienté au 068,5°(T).

Figure 2. Reconstitution des positions relatives des navires dans le canal selon les données AIS.

Les données AIS indiquent que le *Orla* a traversé le centre du chenal et s'est retrouvé du côté nord du chenal quelque temps avant l'abordage. Ce constat est corroboré par l'observation du pilote du *Jo Spirit* qui a déclaré que le *Orla* occupait le côté nord du chenal.

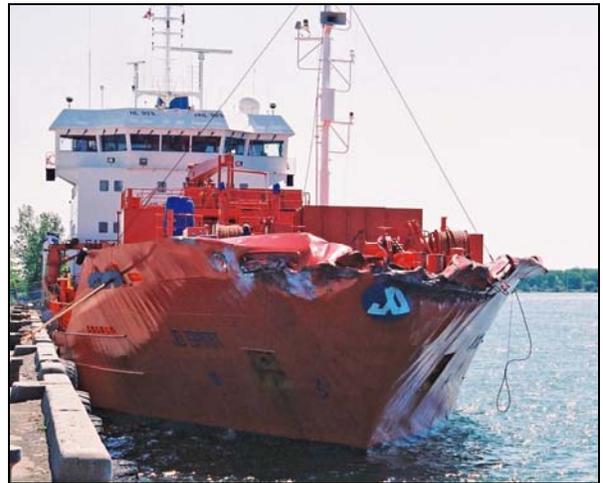
Le bordé de muraille du *Jo Spirit* au droit du gaillard a été renforcé et fissuré.

Photo 3. Avaries à la proue du *Jo Spirit*

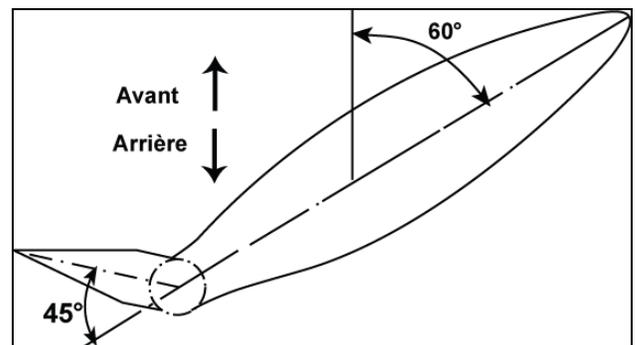
Le *Jo Spirit* est doté d'un gouvernail Becker. Lorsque le mécanisme est tourné à n'importe quel angle jusqu'à un maximum de  $60^\circ$ , un volet articulé se déplace également par rapport au plan de la partie principale du gouvernail, soit jusqu'à  $45^\circ$  de plus. Le rapport entre l'angle du volet et l'angle de la partie principale du gouvernail varie, le rapport étant supérieur à de petits angles de barre, puis il diminue. Par exemple, lorsqu'on met la barre à  $5^\circ$ , ceci donne lieu à un angle de  $12^\circ$  du volet par rapport à la partie principale; par ailleurs, lorsqu'on met la barre à  $45^\circ$ , l'angle du volet est de  $45^\circ$ . Ce type de gouvernail a pour effet d'augmenter considérablement le coefficient de portance; la force transversale résultante est de presque 80 % plus élevée que celle des gouvernails traditionnels. On obtient une force transversale maximale

Figure 3. Gouvernail Becker

du gouvernail Becker lorsqu'on met la barre à environ 34°, ce qui correspond à un angle du volet de quelque 43°.

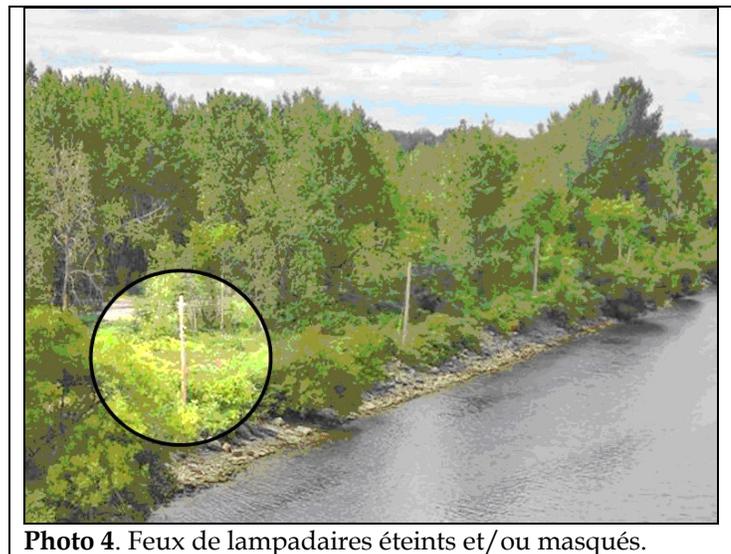
Le canal de la Rive Sud est pourvu de feux à intensité réglable qui délimitent les berges du canal<sup>7</sup>. Le système s'étend du pont Jacques-Cartier, à l'est, jusqu'à l'extrémité de la digue à Kahnawake (lac Saint-Louis), à l'ouest. L'intensité des feux peut être réglée depuis Côte Sainte-Catherine et être augmentée durant les périodes de visibilité réduite. La navigation de nuit dans le canal est effectuée principalement à l'aide de repères visuels obtenus par l'éclairage. Les lampadaires de la Rive Nord étaient généralement bien en vue et n'étaient pas masqués par des arbres ou des obstacles, mais ce n'était pas le cas sur le côté sud. En particulier, en amont de l'écluse de Côte Sainte-Catherine, de nombreux feux de lampadaire étaient éteints depuis un certain temps, et d'autres étaient masqués par des arbres et des arbustes.

**Photo 4.** Feux de lampadaires éteints et/ou masqués.

Pour la navigation de nuit dans le canal de la Rive Sud, on doit principalement compter sur des repères visuels qui sont des feux montés sur des lampadaires en bois et qui s'élèvent de chaque côté du chenal (voir la photo 4). En amont de l'écluse de Côte Sainte-Catherine, de nombreux feux étaient éteints, et ce depuis un certain temps. D'autres feux étaient masqués par des arbres et des arbustes, ce qui réduit l'orientation spatiale de l'équipe à la passerelle. Par conséquent, le dispositif d'éclairage réduit de la rive peut avoir gêné la capacité des pilotes des deux navires à évaluer correctement la position respective de leur navire dans le chenal dans les minutes qui ont précédé l'abordage.

5. Un dispositif d'éclairage inadéquat sur les rives, en plus d'être envahi par les arbres et les arbustes, peut avoir gêné la capacité des pilotes des deux navires à évaluer correctement la position de leur navire dans le chenal.

Le 14 octobre 2005, la Lettre d'information sur la sécurité maritime n° 04/05, Repères visuels insuffisants pour la navigation de nuit dans le canal de la Rive Sud, a été envoyée à la Corporation de gestion de la Voie maritime du Saint-Laurent (CGVMSL). La lettre traitait des nombreux feux signalés défectueux du côté sud du chenal, en amont de Côte Sainte-Catherine, ainsi que de la croissance des arbres et des arbustes qui réduit la visibilité des feux.

En réponse à cette lettre, la CGVMSL nous informait, qu'en date du 31 octobre 2005, les travaux avaient été achevés sur les circuits d'éclairage riverains n°s 7, 8 et 10, ainsi que le débroussaillage et l'élagage des arbres le long du chenal, en amont de l'écluse de Côte Sainte-Catherine; ces travaux ont permis d'améliorer la qualité des aides visuelles pour la navigation de nuit. Les travaux sur le circuit n° 9 ont été achevés en 2006. De plus, la CGVMSL a indiqué qu'elle allait améliorer son programme d'inspection des berges afin de mieux cibler son programme d'élagage des arbres, pour assurer aux navires une bonne visibilité des berges du canal et des feux la nuit.

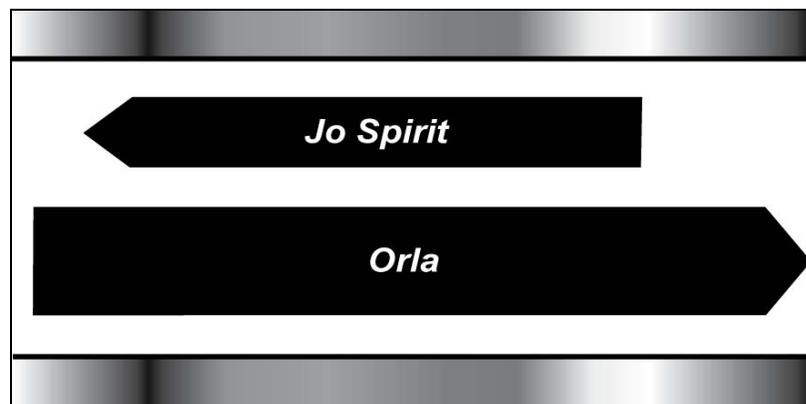
Le *Jo Spirit* et le *Orla*, avec des largeurs hors membrures respectives de 15,9 m et de 23 m, occuperaient une grande partie de l'espace de manœuvre disponible du chenal de 70 m de large. La Figure 4 montre la rencontre des deux navires avec le même espace maximal maintenu entre eux, de même qu'entre chacun des navires et la berge du chenal. Toutefois, même dans ce cas idéal, il n'y aurait qu'une distance de 10 m environ qui séparerait les navires, et entre chacun des navires et la berge du chenal, ce qui est un espace limité étant donné le gabarit des navires.

Figure 4. Modèle à échelle - navires et profil des berges du chenal

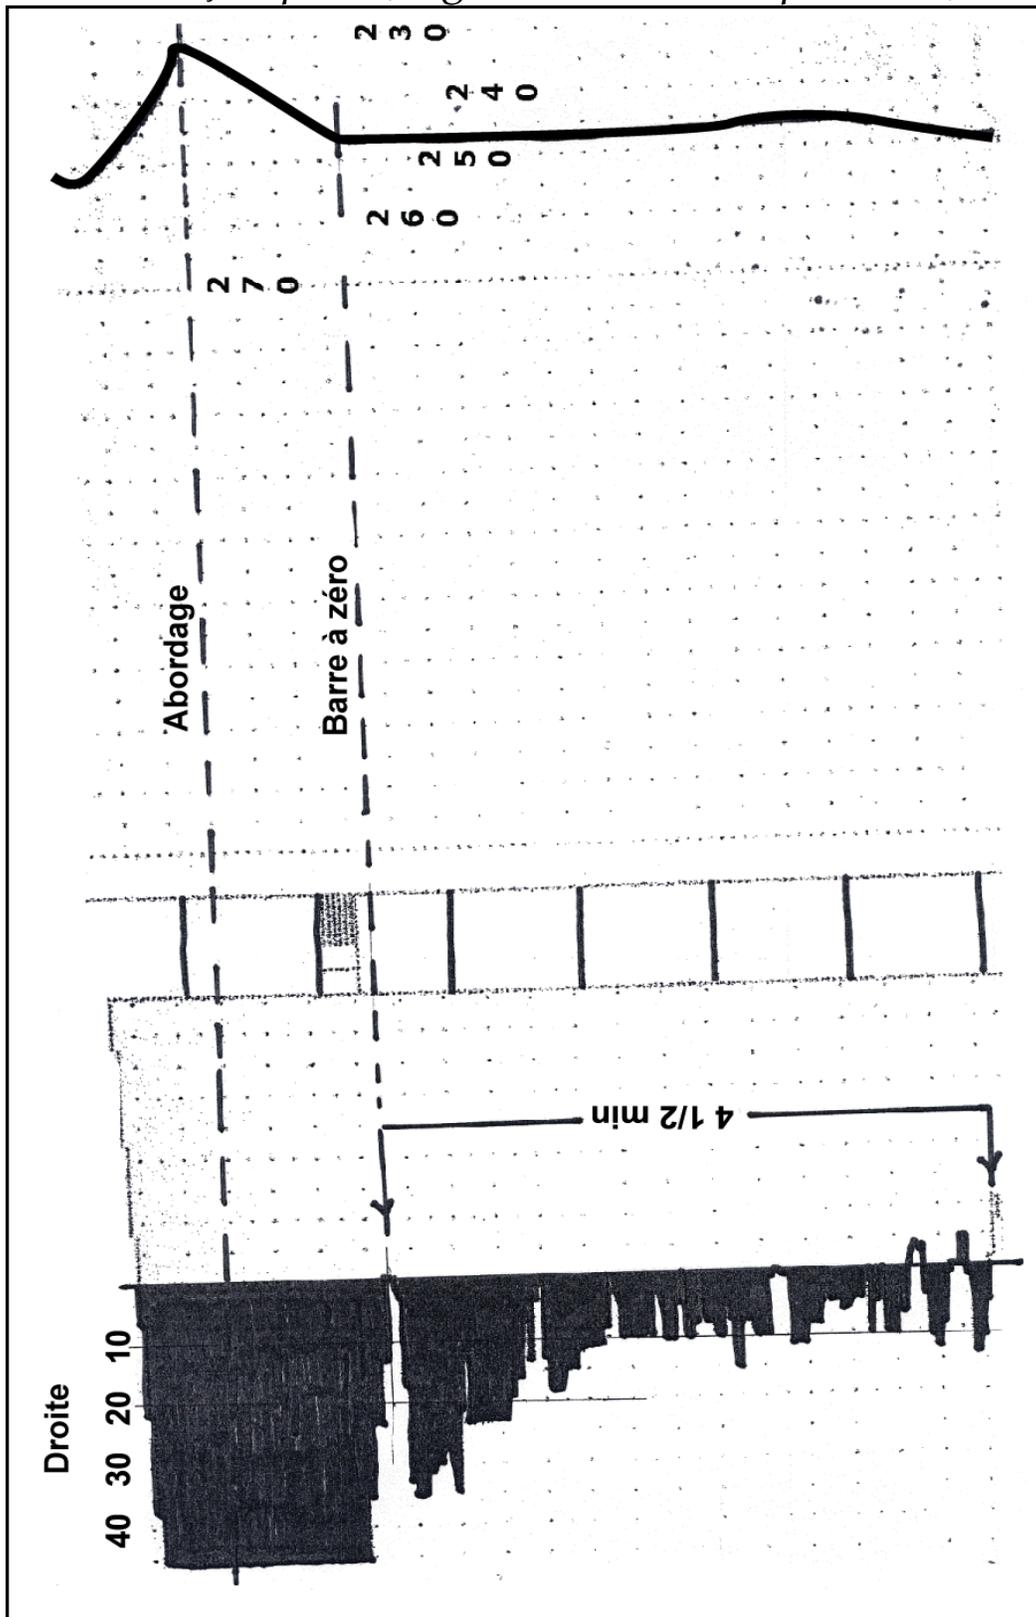
Annexe A – Graphique du traceur de route et d'angle de barre du Jo Spirit (angles de barre et caps suivis)

Entre 22 h 39 et 22 h 40, on doit mettre la barre à droite à plus de 10° pour maintenir le cap. À 22 h 41, on doit mettre la barre à droite de 20 à 30° pour gouverner au 248 (G)<sup>3</sup>. Pendant cette période, le pilote jette un coup d'œil de temps à autre sur l'indicateur d'angle de barre, mais il n'y a aucun échange d'information entre les membres de l'équipe à la passerelle. Pendant que le *Jo Spirit* fait route le long de la berge du chenal, le pilote réduit progressivement le pas de l'hélice pour ralentir le navire avant la rencontre. Depuis qu'il a franchi le dernier coude vers l'amont à une vitesse de 7,6 nœuds<sup>4</sup>, le navire ne file plus que 5,7 nœuds.

Dans les minutes qui ont précédé l'embarquée sur bâbord, la barre a été tournée de plus en plus à droite pour pouvoir gouverner le *Jo Spirit* parallèle au chenal et compenser l'effet de berge. Étant donné le rendement élevé d'un gouvernail Becker, mettre la barre à 30°, 20° ou même 10° pour maintenir le cap est inhabituel. Cependant, ni le timonier, ni l'OQ qui surveillait étroitement la situation, n'ont communiqué au pilote l'angle de barre. Le pilote du *Jo Spirit* ne surveillait pas étroitement l'indicateur d'angle de barre et n'était pas au courant que la barre était mise de manière excessive pour maintenir le cap du navire. De plus, il y a des informations contradictoires concernant l'ordre de mettre la barre à zéro ayant précipité l'embarquée sur bâbord.

2. L'effet de berge sur le *Jo Spirit* s'est intensifié progressivement, et il a fallu tourner la barre de plus en plus à droite, et lorsque la barre a été mise à zéro, le navire a fait une embardée sur bâbord.

Désormais, les timoniers sont informés qu'ils doivent mettre la barre à 35° lorsqu'ils reçoivent l'ordre de mettre la barre « toute » (la poussée latérale maximale étant atteinte à cet angle). Lorsque le navire fait des manœuvres à des vitesses lentes et qu'un angle de barre de 60° est nécessaire pour que le gouvernail produise le même effet qu'un propulseur latéral arrière, on doit donner l'ordre de mettre la barre « au maximum ».
