# RAPPORT D'ENQUÊTE MARITIME

## M05L0192

**LE PÉTROLIER *MARIA DESGAGNÉS***  
**ET LE VOILIER *EL TIO***  
**AU LARGE DE L'ÎLE D'ORLÉANS (QUÉBEC)**  
**LE 12 SEPTEMBRE 2005**

Rapport numéro M05L0192

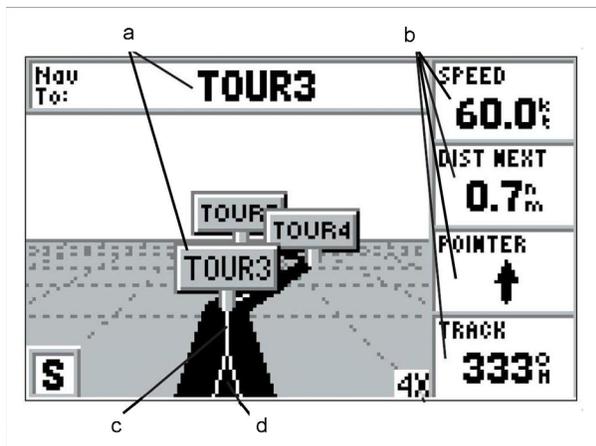
Figure 2

- a) Représentation du prochain WP;
- b) Présentation de 4 des 28 paramètres qui sont calculés par le GPS;
- c) La bande noire et la ligne blanche sont la représentation graphique du chemin entre les WP ;
- d) Icône représentant le bâtiment (l'icône du bâtiment se trouve au centre du chemin dans cette présentation; route à suivre entre le WP précédent et le WP 3 (TOUR 3).

Le patron du voilier utilisait la présentation *Highway Page* du GPS pour faire route d'un WP à un autre (Figure 2). Après l'abordage, le patron a décidé de mettre le cap sur la marina de Saint-Laurent située à environ 12 milles en amont de sa position au lieu de gouverner vers le quai Saint-François situé à moins d'un demi-mille parce qu'il était désorienté et qu'il n'avait aucun moyen pour se situer.
