RAPPORT D'ENQUÊTE MARITIME M05W0080

CHAVIREMENT

**D'UN RADEAU FLUVIAL PNEUMATIQUE
DANS LA RIVIÈRE ELAHO
À SQUAMISH (COLOMBIE-BRITANNIQUE)
LE 14 MAI 2005**

Rapport numéro M05W0080

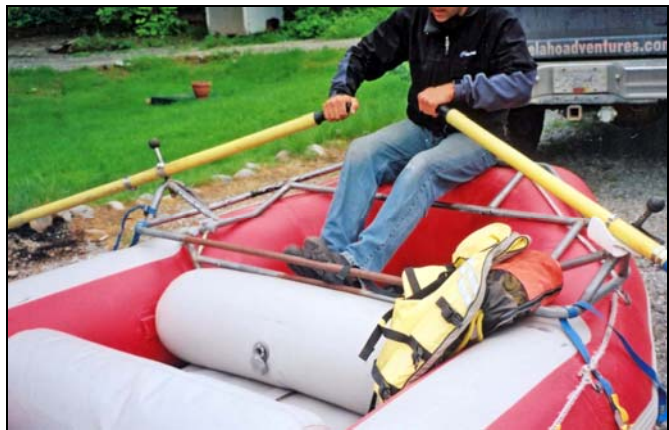
Photo 1. Vue de l'arrière montrant le cadre de conduite avec ses avirons fixés à des tolets. On y voit la position du chef d'excursion et les chambres à air transversales de flottaison.

Après environ 1 km, le convoi parvient à un passage de la rivière surnommé « coude du diable » (voir l'annexe A). Les trois embarcations y rencontrent des vagues, roches, turbulences et rapides en abondance. Le kayak de sécurité et le premier radeau traversent le secteur sans incident, mais l'aviron de droite du deuxième radeau heurte un rocher au fond de la rivière, ce qui l'arrache de sa fixation et le rend momentanément inutilisable pour la gouverne.

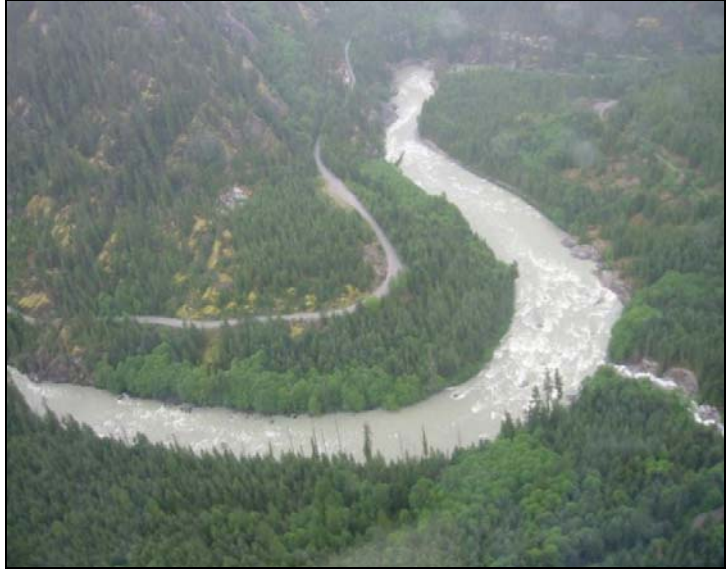
Photo 2. La rivière Elaho, avec le « coude du diable » au sommet.

Comme l'embarcation dévie de sa trajectoire idéale, le chef d'excursion donne les ordres de pagayage voulus afin de corriger l'écart. Les passagers s'exécutent promptement, mais ne parviennent pas à éviter que l'embarcation se mette en travers du courant et heurte un gros rocher exposé, au milieu de la rivière. Le côté aval du radeau est soulevé par la force du courant, de sorte que six passagers sont projetés dans la rivière. Le chef d'excursion et les deux autres passagers parviennent à grimper sur le rocher. Le radeau descend le courant, où il sera plus tard récupéré.
