RAPPORT D'ENQUÊTE MARITIME M06C0061

TALONNAGE ET HEURT DU VRAQUIER *SENECA* ASSISTÉ PAR LES REMORQUEURS *JERRY G* ET *ESCORTE* À OSHAWA (ONTARIO) LE 13 OCTOBRE 2006

Rapport numéro M06C0061

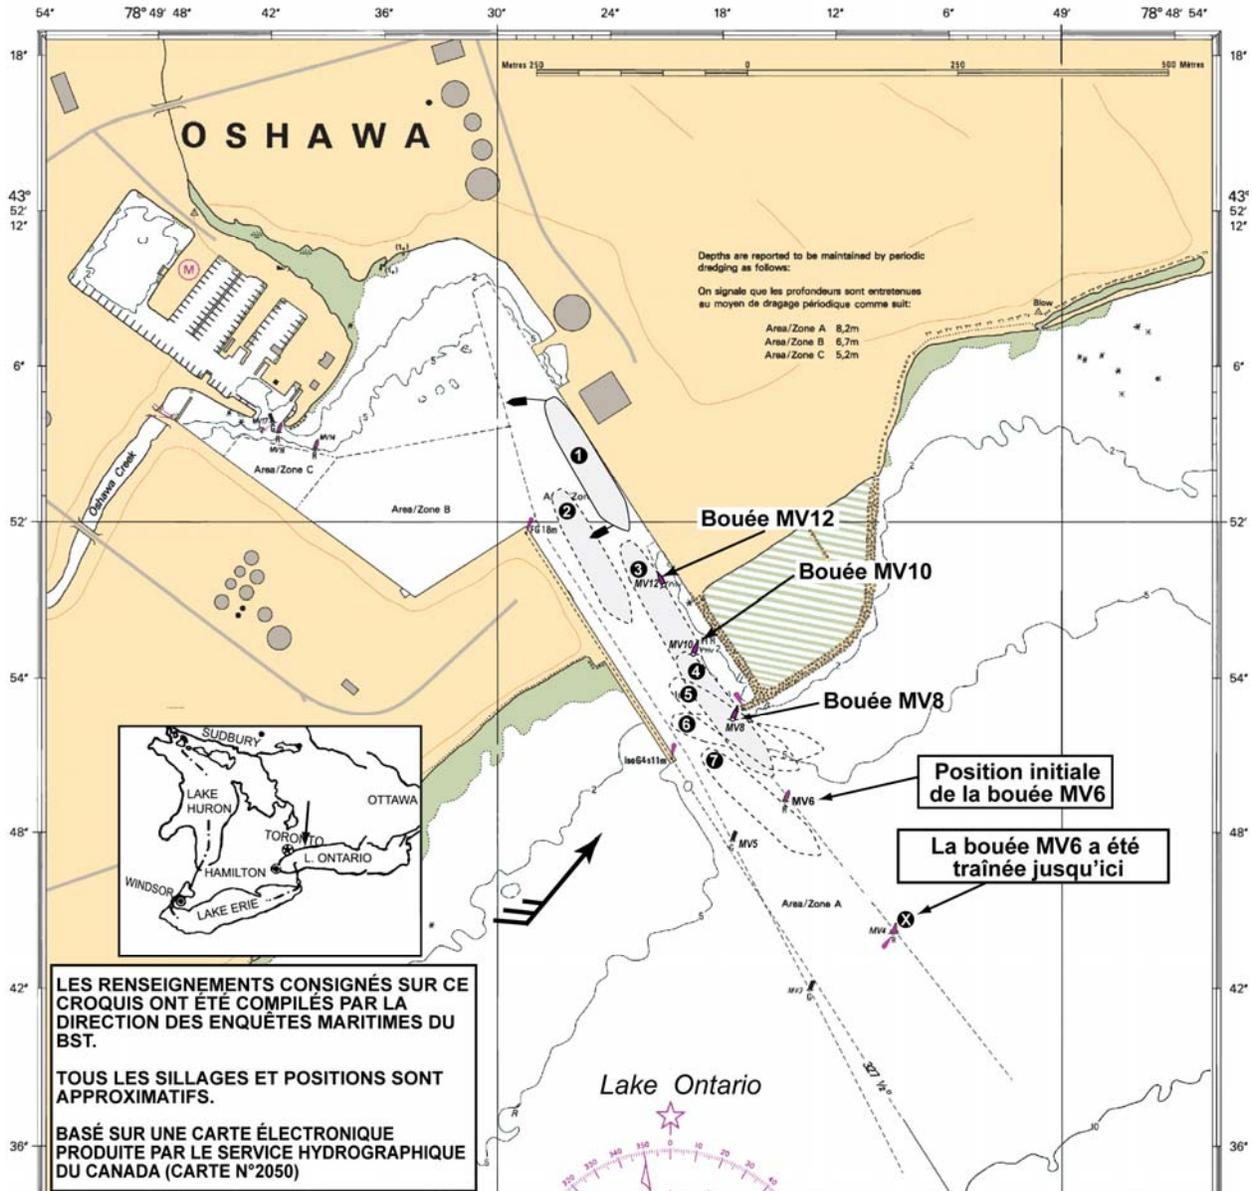
Figure 1. Mouvements du *Seneca* (positions 1 à 7)

À 7 h 29, les bouées MV10 et MV08 disparaissent sous la hanche bâbord du *Seneca*, et la partie avant bâbord de la muraille. Les bouées refont surface peu de temps après. À peu près au moment du passage dans l'entrée du port, l'épave bâbord du *Seneca* talonne le fond du chenal du côté est. Dans le même temps, le remorqueur *Jerry G* reçoit l'ordre de se rendre à la partie avant bâbord du navire et de pousser sur la proue bâbord du navire pour l'empêcher de s'échouer. Ce qui reste de l'erre avant du *Seneca* entraîne le navire à peu près à mi-chemin dans le chenal d'accès au port.

À 7 h 32, le vent dresse le *Seneca* contre le côté est de l'entrée du port, où la partie immédiatement à l'arrière du milieu du navire heurte la digue est. À ce moment-là, pendant que le *Jerry G* continue à pousser sur la proue bâbord du *Seneca*, le remorqueur *Escorte* passe un câble de remorque dans le chaumard arrière sur l'axe du *Seneca* et commence à le tirer. L'arrière du navire pivote, obstruant l'entrée du port pendant les 6 ou 7 minutes qui suivent (voir Figure 1).

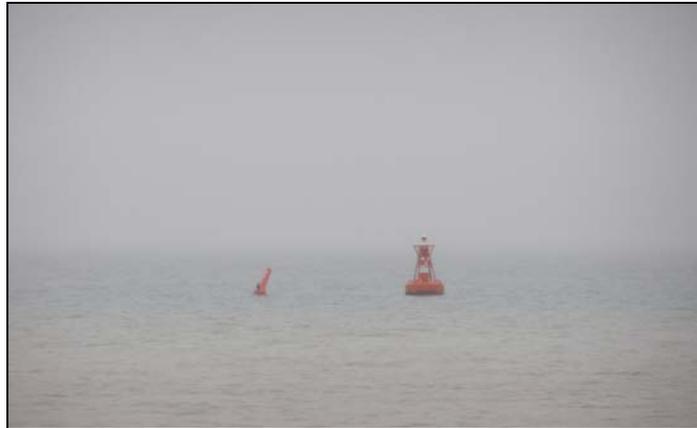
Photo 5. La bouée à espar MV6 située près de la bouée MV4

En progressant dans le chenal, les navires traînent la bouée MV6 sur quelque 195 m. Elle finit par s'immobiliser à proximité de la bouée MV4, située à l'extérieur du port (voir Photo 5). La bouée MV6 est lourdement endommagée.

Le *Seneca* n'a subi aucune avarie apparente. Le *Jerry G* a subi de petites avaries aux composants électriques de son système de gouverne. La bouée à espar MV6 a subi des dommages importants et a dû être remplacée.
