RAPPORT D'ENQUÊTE MARITIME
M06L0063

LARGAGE ACCIDENTEL D'UNE EMBARCATION DE
SAUVETAGE ET PERTE DE VIE

À BORD DU VRAQUIER *SEA URCHIN*
DANS LA BAIE DE SEPT-ÎLES (QUÉBEC)
LE 22 MAI 2006

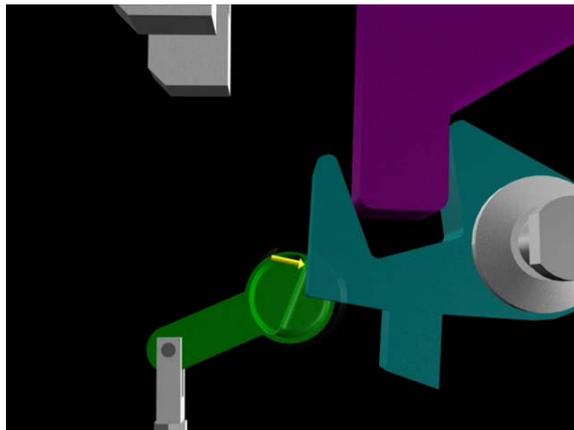
Si le réenclenchement est fait correctement, un dégagement (représenté par les lignes jaunes) sera visible entre la came de verrouillage et la pièce de blocage (voir Figure 5). À noter que ce dégagement doit être maintenu en gardant une pression constante sur le croc pour garder la pièce de blocage en place. Si le dégagement n'est pas maintenu, la pièce de blocage pivotera à nouveau vers le bas et nuira au mouvement de la came de verrouillage, empêchant le repositionnement de cette dernière à sa position finale (voir Figure 6).

Figure 6. Interférence entre la pièce de blocage et la came de verrouillage

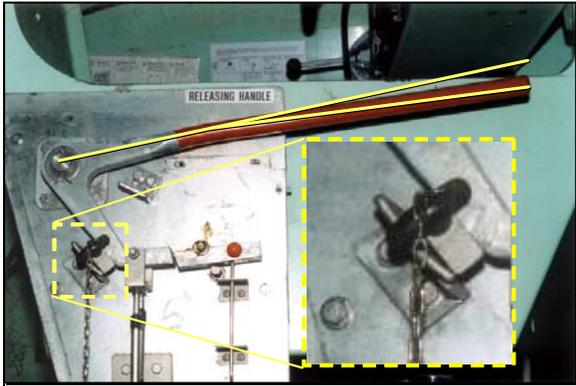
Avant la récupération de l'embarcation de tribord, l'équipage a eu du mal à abaisser la manette de déclenchement à sa position finale. Deux membres d'équipage ont dû exercer une force additionnelle pour abaisser la manette de déclenchement suffisamment pour engager la goupille de sécurité. L'enquête a révélé que la manette et le support de montage du câble étaient déformés et que la goupille de sécurité était engagée mais qu'elle n'était pas tournée à sa position de verrouillage (voir Photos 4 et 5).

Photo 4. Déformation de la manette de déclenchement et goupille de sécurité arrêtée en position déverrouillée

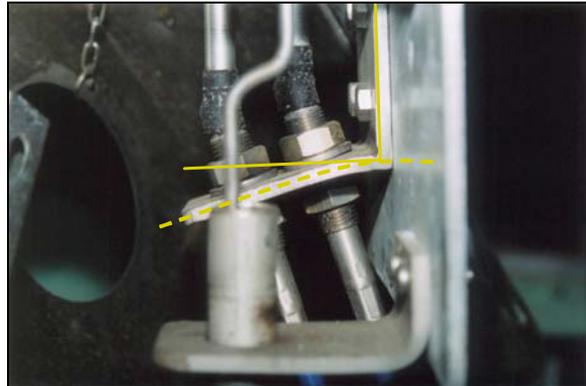
Photo 5. Déformation du support de montage du câble

4. Du fait de la déformation du support de montage du câble de largage, la manette de déclenchement s'est verrouillée en position de réenclenchement même si le mécanisme de largage n'était pas correctement réarmé.

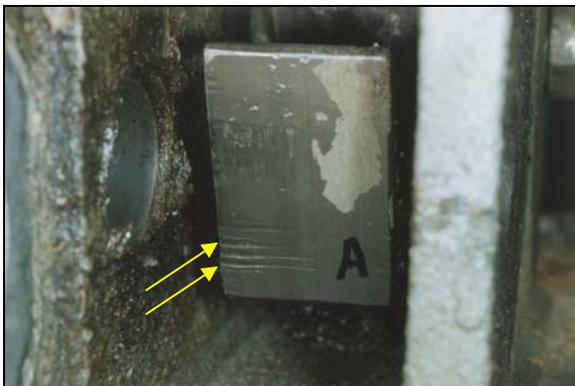
Les Photos 8 et 9 montrent l'interférence ou le manque de dégagement. On peut voir de multiples indentations antérieures, là où la came de verrouillage est entrée en contact avec la pièce de blocage de l'embarcation de tribord.

Photo 8. Indentations sur la pièce de blocage du croc arrière causées par le contact avec le bord supérieur de la came de verrouillage

Les nombreuses indentations sur la pièce de blocage, causées par le contact avec le bord de la came de verrouillage, suggèrent que cette situation s'est déjà produite et qu'il s'agit d'un schéma répétitif qui a fait qu'on a réarmé le dispositif de façon incorrecte et mis en péril la sécurité de l'équipage et de l'équipement.

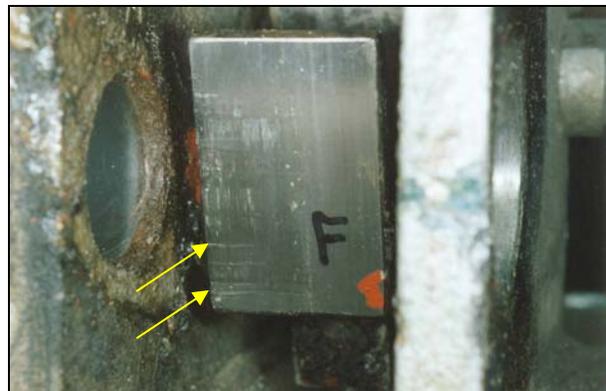
Photo 9. Indentations sur la pièce de blocage du croc avant causées par le contact avec le bord supérieur de la came de verrouillage
