RAPPORT D'ENQUÊTE MARITIME **M06N0074**

NAUFRAGE AVEC PERTE DE VIE

DU PETIT BATEAU DE PÊCHE *LANNIE & SISTERS II*
DANS LA BAIE NOTRE DAME (TERRE-NEUVE-ET-LABRADOR)
LE 17 SEPTEMBRE 2006

Rapport numéro M06N0074

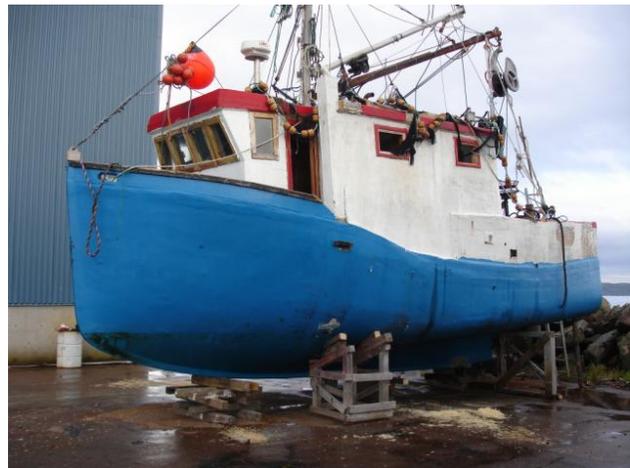
Photo 1. Le *Lannie & Sisters II*, après le sauvetage

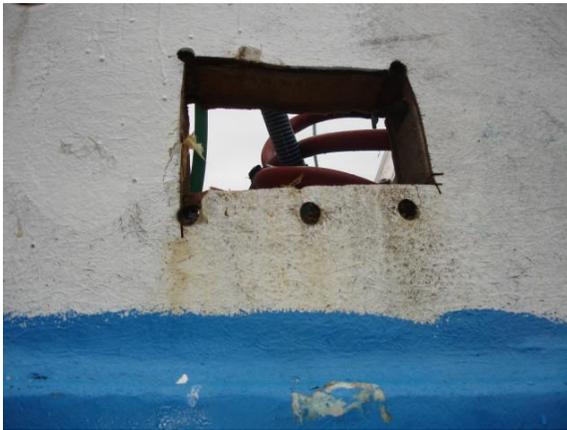
Il y avait un sabord de décharge sur le côté tribord, à l'extrémité avant du pont principal, et deux sur le côté bâbord, un à l'extrémité avant du pont principal et un sur le gaillard d'avant. Tous les sabords étaient découpés grossièrement et à la main, et les entailles se prolongeaient dans la coque (voir Photos 2 et 3).

Photo 2. Sabord de décharge découpé à la main

- des sabords de décharge de forme irrégulière découpés à la main, avec des entailles qui se prolongeaient dans la coque;
- du bois contreplaqué carbonisé entourant la cuisinière, et dont une section était brûlée de part en part et donnait à l'extérieur;
- l'utilisation de câblage et d'interrupteurs de qualité domestique au lieu de qualité marine;
- des tuyaux flexibles de la pompe d'assèchement étaient reliés à l'aide d'un collier de serrage et sans connecteur approprié;
- des pales d'hélice endommagées;
- une boîte de vitesses qui, selon l'information recueillie, présentait des signes d'usure.

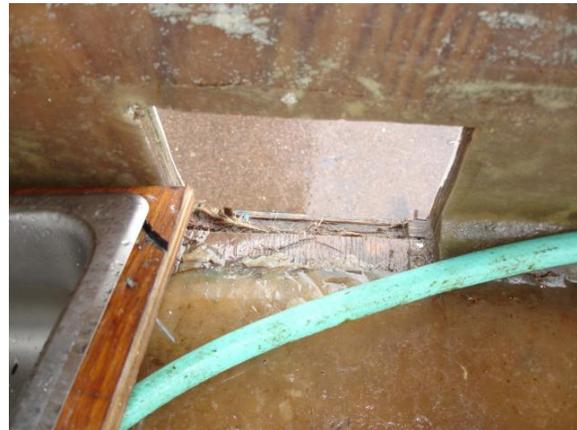
Photo 3. Sabord de décharge découpé à la main

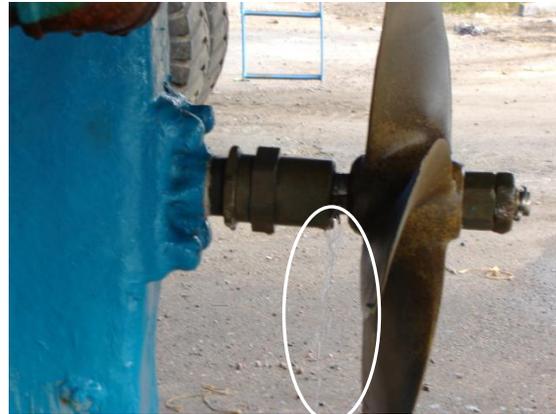
Le *Lannie & Sisters II* est muni d'un presse-étoupe au bout extérieur de l'arbre porte-hélice; ce presse-étoupe laisse fuir de l'eau depuis un certain temps et se détériore graduellement (voir Photo 4). À Lushes Bight, les membres d'équipage branchent le bateau à la prise d'alimentation à quai pour éviter que la pompe d'assèchement ne décharge la batterie pendant qu'ils sont à la maison.

Photo 4. Presse-étoupe laissant fuir de l'eau après le sauvetage du bateau

En mai 2006, une voie d'eau importante s'était développée au niveau du presse-étoupe, qui était installé à l'extérieur de la coque, et le bateau avait été mis en cale sèche pour effectuer des réparations. Le bateau avait recommencé à prendre l'eau par le presse-étoupe peu de temps après la cale sèche. L'hélice avait été endommagée avant que l'équipage de pêche ne prenne en charge le bateau en juillet 2006. Les pales étaient gauchies, provoquant une vibration qui aggravait graduellement l'infiltration d'eau. Le propriétaire, l'équipage de pêche et l'équipage de livraison étaient tous au courant que le *Lannie & Sisters II* prenait l'eau par le presse-étoupe.

Lors du sauvetage du bateau, on a constaté que ni le nom, ni le numéro de permis, ni le port d'immatriculation du bateau n'étaient inscrits sur la coque; on a pu observer l'eau fuir du presse-étoupe (voir Photo 4); on a constaté que les sabords de décharge n'étaient que des orifices pratiqués dans le pavois, sans volets à charnière pour prévenir l'infiltration d'eau, et qu'il n'y avait pas de sabbord de décharge à l'arrière du côté tribord.

1. En raison d'un manque d'entretien et de réparation du presse-étoupe, le bateau a probablement été soumis à une infiltration d'eau constante et a finalement sombré.

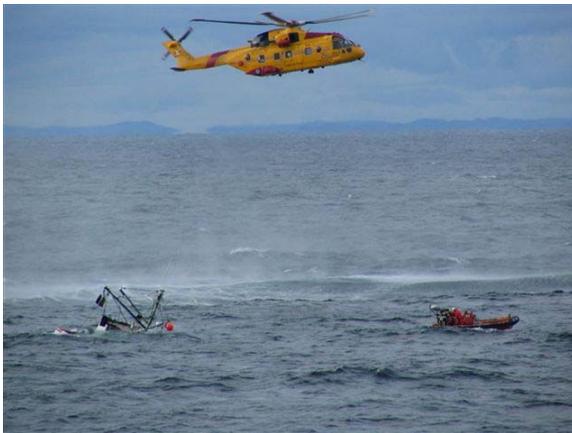
À 9 h 31 le 18 septembre 2006, les ressources SAR repèrent le *Lannie & sisters II*, partiellement submergé, par 49°50'42" N, 055°16'00" W (voir Photos 5 et 6). À 16 h 42 le 18 septembre 2006, le corps du patron de l'équipage de livraison est localisé par un avion SAR. Il est par la suite repêché par un navire SAR. L'autre membre d'équipage est porté disparu et présumé mort par noyade.

Photo 5. Opérations de recherche et sauvetage

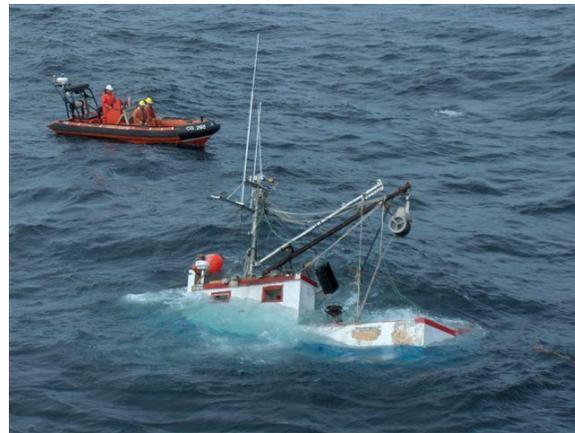
Photo 6. Le *Lannie & Sisters II*
