RAPPORT D'ENQUÊTE MARITIME

M07M0088

CHAVIREMENT AVEC PERTE DE VIE

**DU PETIT BATEAU DE PÊCHE *BIG SISTER*
DANS LA BAIE DE FUNDY (NOUVEAU-BRUNSWICK)**

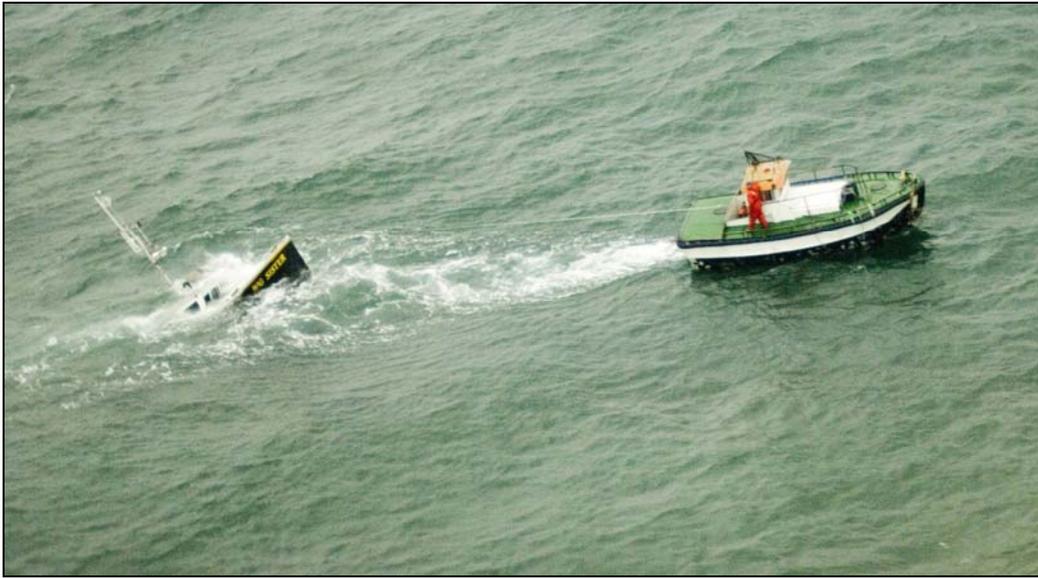
Photo 2. Remorquage du *Big Sister* partiellement submergé

³ Le *Big Sister* a d'abord été remorqué en eaux peu profondes, mais il s'est brisé sous l'effet des vagues et du vent et a coulé avant qu'on puisse tenter de le récupérer.

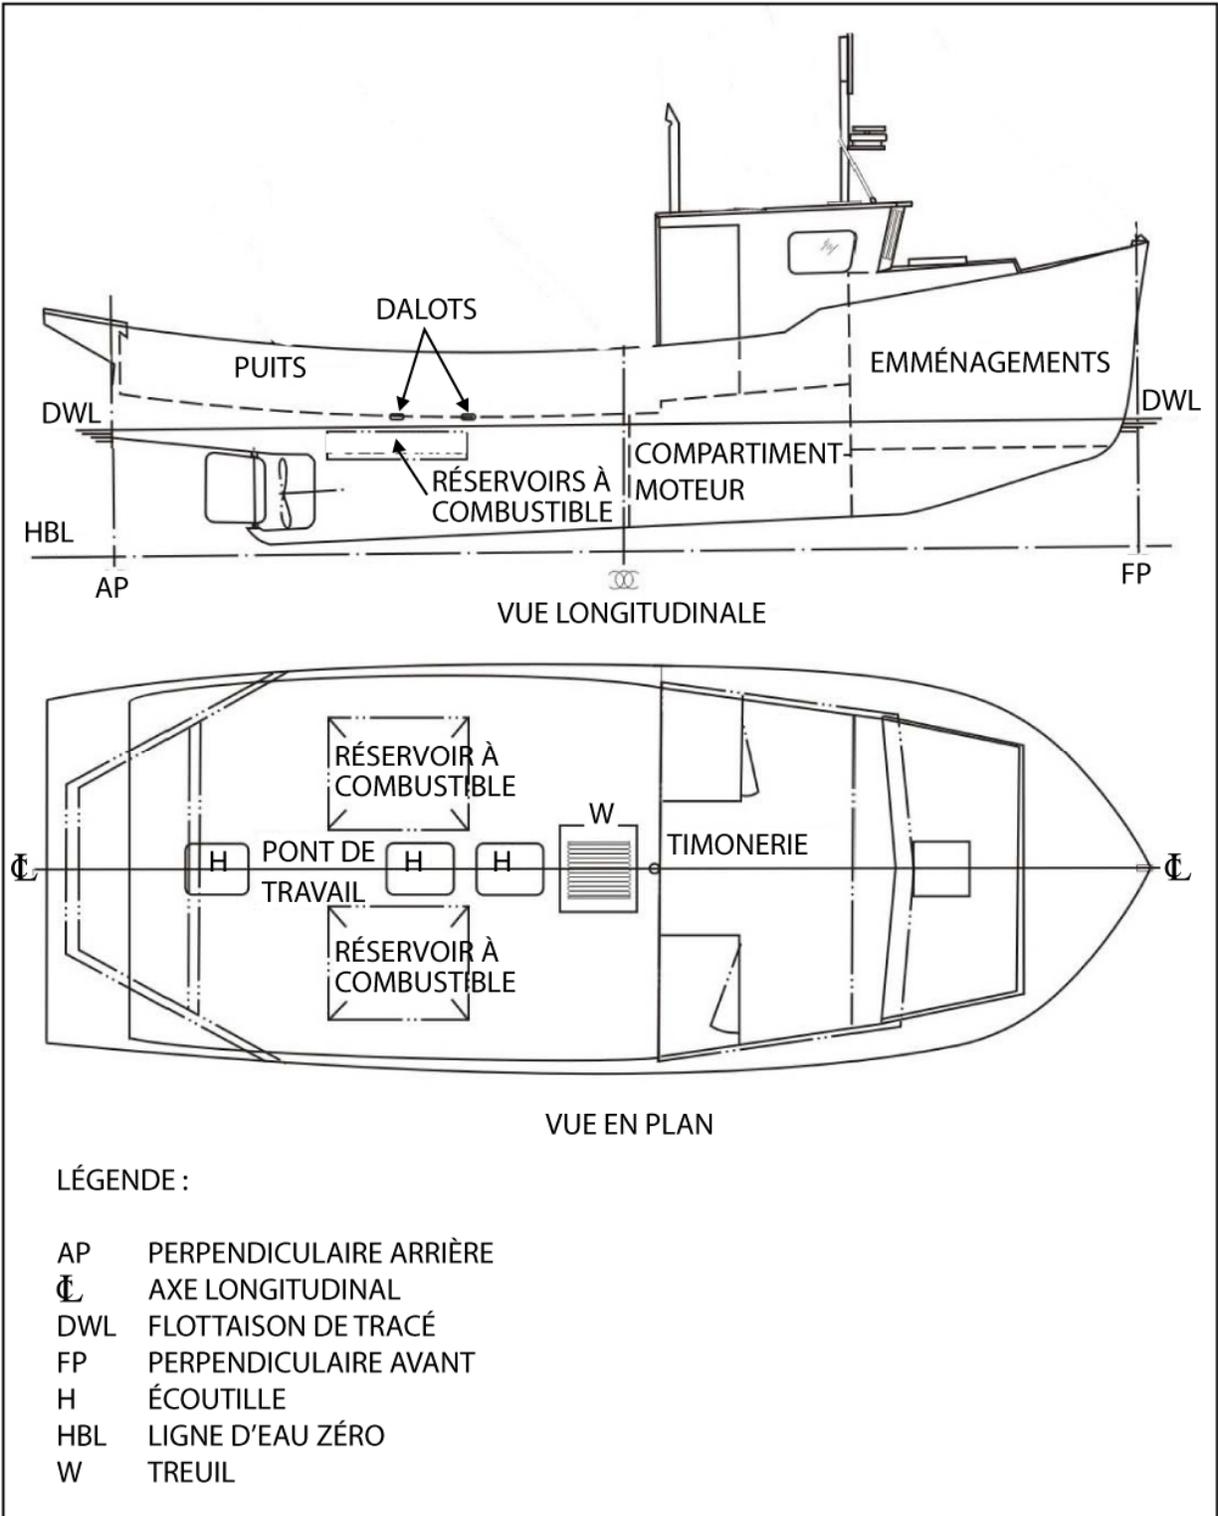
Annexe A – Disposition générale du bateau

Le *Big Sister* était un petit bateau de pêche non ponté, de type Cape Island, moulé en composite verre-résine. La timonerie et les emménagements étaient situés à l'avant, et le compartiment moteur était situé sous la timonerie. Le pont de travail était situé à l'arrière et il était entouré d'un pavois plein qui formait un puits. Une plateforme arrière arrivant à la hauteur des pavois avait été aménagée et servait au rangement des engins de pêche. On entrait dans la timonerie en passant par une porte à charnières placée du côté tribord, et on accédait au compartiment moteur par un grand panneau d'écotille situé dans la timonerie. Il n'y avait pas de cloison étanche à l'eau sous le pont, et le bateau n'était pas tenu d'en avoir une (voir l'Annexe A).
