## RAPPORT D'ENQUÊTE MARITIME

M09C0029

**EXPLOSION**

**DU PÉTROLIER *ALGOCANADA*  
PRÈS DE PRINCE EDWARD POINT  
À L'EST DU LAC ONTARIO (ONTARIO)  
LE 24 JUILLET 2009**

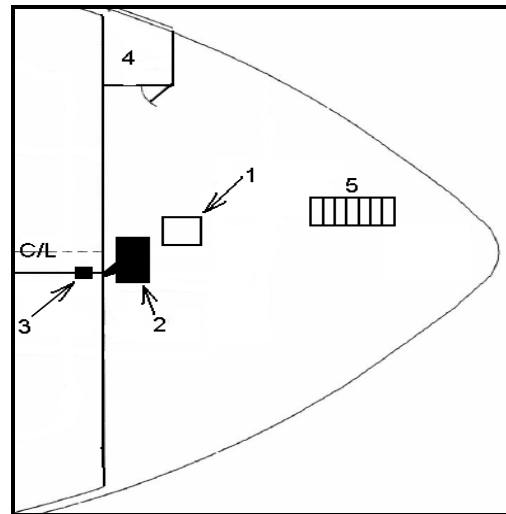
**Figure 1.** Disposition de l'unité d'assèchement des citernes et du gaillard

Le navire a été initialement pourvu d'un système approuvé d'assèchement des citernes,<sup>2</sup> ainsi que de ventilateurs portatifs entraînés par l'eau. Le système d'assèchement des citernes comprend une unité de ventilation située dans le gaillard, à côté de la cloison arrière. Cette unité de ventilation a été raccordée aux canalisations, qui pénètrent dans la cloison et ont été elles-mêmes reliées à un double clapet de non-retour situé dans le tambour sur le pont (voir la figure 1).<sup>3</sup>

1. Puits d'accès du propulseur d'étrave
2. Unité d'assèchement des citernes
3. Double clapet de non-retour
4. Armoire à peinture
5. Escalier menant au gaillard

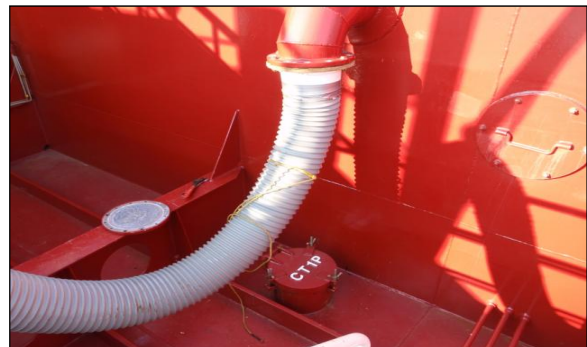
**Photo 2.** Tuyau souple vers le système d'assèchement des citernes

À environ 9 h 30, les membres d'équipage polyvalents ont enlevé les couvercles des brides des tuyaux utilisés pour l'assèchement des citernes et ont raccordé une extrémité des tuyaux souples à ces tuyaux (voir la photo 2). À 9 h 44, on fait passer l'autre extrémité des tuyaux souples par les écoutilles de nettoyage des citernes près du fond des citernes n° 1, à bâbord et à tribord. Les membres d'équipage polyvalents se sont ensuite dirigés vers l'arrière pour aider au transfert du pilote.

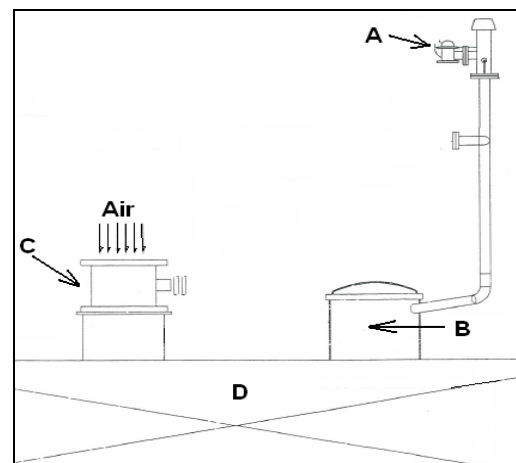
**Figure 2.** Arrangement de ventilation normal

A. Soupape pression-dépression, B. Écoutille, C. Ventilateur portatif entraîné par l'eau, D. Citerne

Selon le Manuel des méthodes et dispositifs de rejet de l'*AlgoNova*, la ventilation des citernes doit se faire au moyen de ventilateurs portatifs entraînés par l'eau placés aux écoutilles de nettoyage des citernes (voir la figure 2). La pratique consistant à utiliser le système d'assèchement des citernes fixe pour la ventilation avait cours à bord d'un autre navire de la compagnie, soit l'*AlgoScotia*.

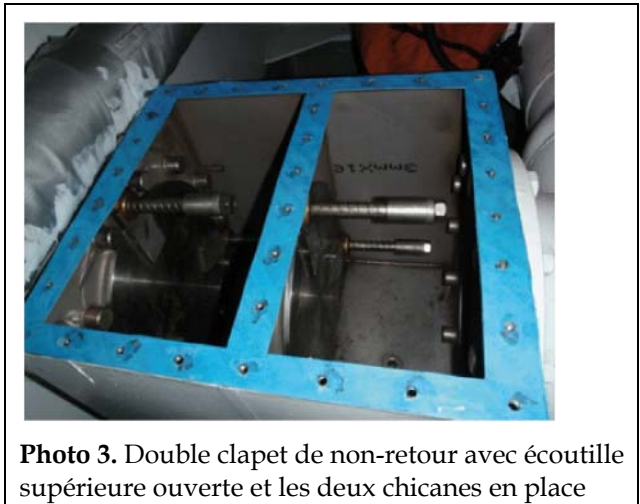
**Photo 3.** Double clapet de non-retour avec écoutille supérieure ouverte et les deux chicanes en place

Avant ce voyage, l'équipage du navire a apporté une modification au système d'assèchement des citernes afin de réduire le temps de ventilation.<sup>11</sup> La compagnie était au fait de la modification et avait fourni des instructions pour le retrait de l'une des 2 chicanes afin d'améliorer l'écoulement de l'air du système d'assèchement des citernes (voir la photo 3). Toutefois, ni le fabricant du robinet ni la société de classification n'ont été consultés.

La pratique sur l'AlgoCanada consistait à utiliser le système d'assèchement des citernes pour ventiler et dégazer les citernes. Toutefois, il a été déterminé que l'écoulement de l'air de l'unité d'assèchement des citernes ne convenait pas à cette fin. Des modifications au double clapet de non-retour ont été par la suite apportées, de façon à retirer l'un des 2 plateaux de distribution.

Ni le fabricant du clapet ni la société de classification n'ont été consultés concernant la modification du clapet, ce qui en avait effectivement fait un clapet de non-retour simple. Comme les vapeurs ont ensuite pu se rendre au gaillard et au compartiment du propulseur d'étrave, le plateau de clapet simple qui restait n'était pas efficace sur le plan de l'étanchéité.

- Sur l'*AlgoCanada* et l'*AlgoNova*, les 2 plateaux de distribution des clapets de non-retour ont été réinstallés.
- Sur l'*AlgoCanada*, une bride pleine a été installée sur le système d'assèchement des citernes fixe entre l'unité de ventilation et le système de ventilation.

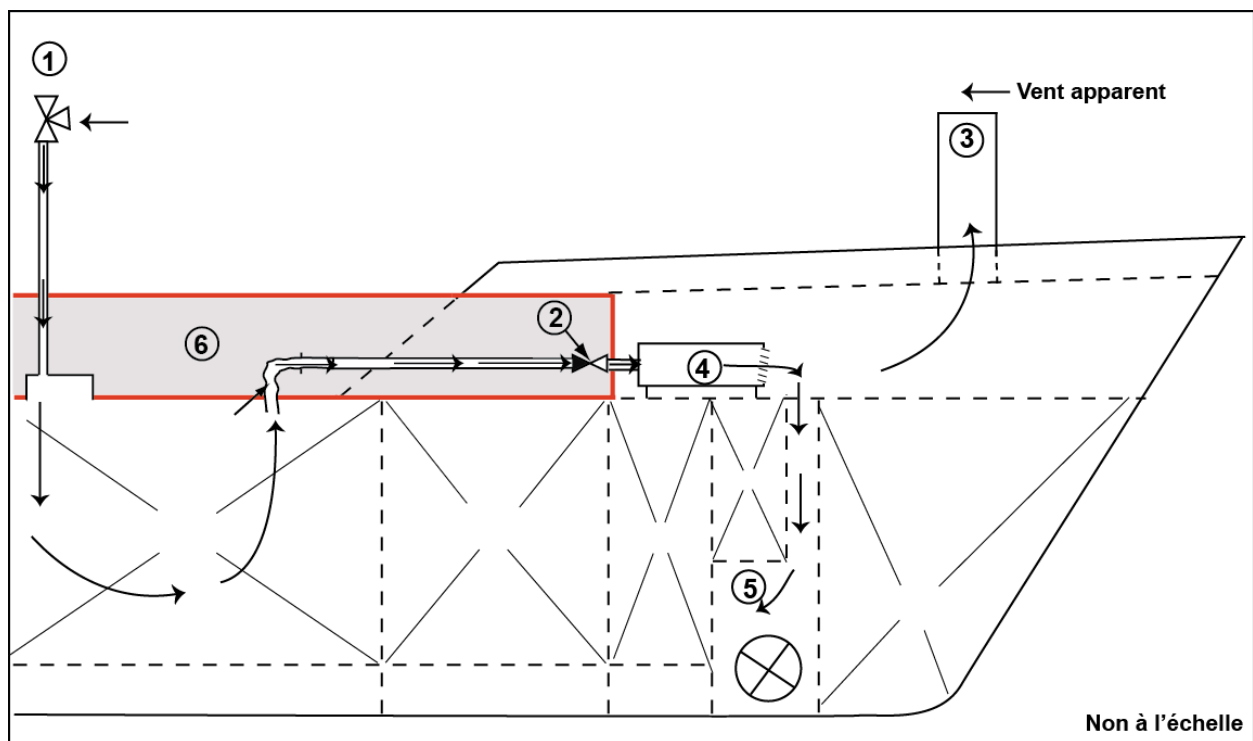
**Figure 3.** Passage des vapeurs inflammables de la citerne au compartiment du propulseur d'étrave

Dans le cas présent, compte tenu du fait que la porte du gaillard était ouverte, le vent apparent qui soufflait sur l'étrave du navire a créé une zone de basse pression dans le gaillard. Ce facteur ainsi que l'ouverture des soupapes pression-dépression ont fait en sorte que des vapeurs d'essence sont passées de la citerne au gaillard en traversant l'unité d'assèchement et le clapet de non-retour modifié. Après que les vapeurs, plus lourdes que l'air, ont traversé l'unité d'assèchement, elles se sont déposées vers le bas, et se sont déplacées vers le compartiment du propulseur d'étrave (voir la figure 3).

Ce compartiment contenait une unité de chauffage qui était commandée automatiquement par un thermostat, ainsi que des lampes électriques et un ventilateur; aucun d'entre eux n'était antidéflagrant. Compte tenu de la présence de fumée et de traces de combustion sur l'appareil de chauffage électrique, il est probable que ce dernier soit la source d'inflammation.

1. Soupape pression-dépression 2. Double clapet de non-retour 3. Porte du gaillard 4. Unité d'assèchement 5. Compartiment du propulseur d'étrave 6. Tambour
