Bureau de la sécurité des transports  
du Canada

**RAPPORT D'ENQUÊTE MARITIME**  
**M09L0068**

**CHAVIREMENT**

**DU BATEAU DE SAUVETAGE 1815**  
**AU LARGE DE L'ÎLE SAINTE-THÉRÈSE**  
**À MONTRÉAL (QUÉBEC)**  
**LE 1<sup>ER</sup> MAI 2009**

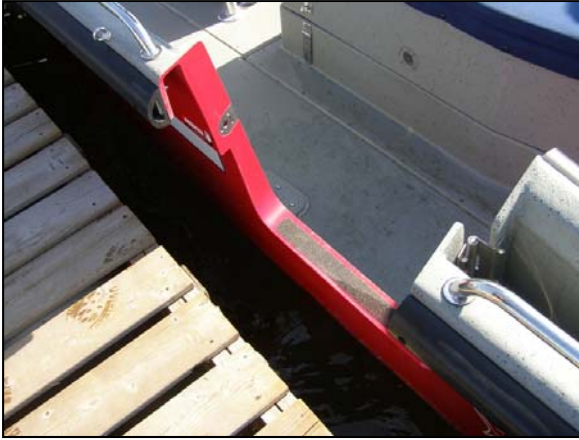
La porte a été aménagée sur un des côtés de la coque et elle a une forme à peu près rectangulaire. La porte mesure environ 630 mm de largeur (haut de la porte), 605 mm de largeur (bas de la porte) et 580 mm de hauteur<sup>14</sup>. Sa partie arrière est munie de charnières. La porte s'ouvre vers l'intérieur et se verrouille en position fermée grâce à un mécanisme à pêne dormant placé du côté avant de la porte.

Photo 2. Porte latérale ouverte vers l'intérieur

Des trois côtés de la porte pouvant être appuyés, les côtés avant et arrière sont appuyés respectivement sur le pêne dormant et les charnières. Le bord inférieur, qui n'a pas d'appui, a une largeur de 605 mm.

L'enquête a toutefois révélé que la porte ne satisfaisait pas aux exigences de la norme ISO 12216 mentionnées ci-devant à l'égard d'un équipement ouvrant, puisque sa hauteur minimale au-dessus de la flottaison en conditions de pleine charge était inférieure à 75 mm, au lieu des 200 mm exigés, et que la longueur du petit côté sans appui était de 605 mm, au lieu du maximum permis de 300 mm.

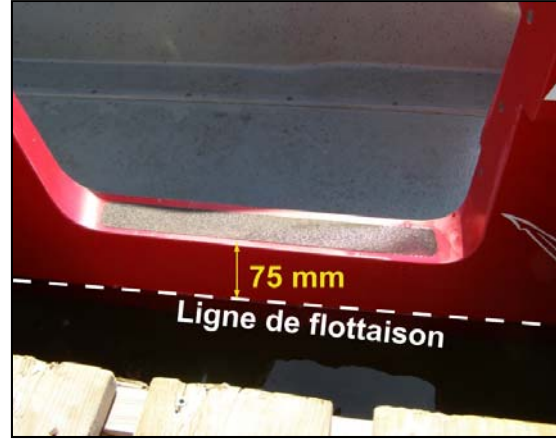
Photo 3. Seuil de porte (avec 4 personnes à bord)

Lorsque le bateau de sauvetage 1855 (le navire jumeau du bateau 1815) était peu chargé, le seuil de porte se trouvait à 135 mm au-dessus de la flottaison. Avec quatre pompiers à bord (poids total de 385 kg), recréant d'aussi près que possible les conditions au moment de l'événement, le seuil de porte se trouvait à environ 75 mm au-dessus de la flottaison.
