RAPPORT D'ENQUÊTE MARITIME M09M0073

ENVAHISSEMENT ET NAUFRAGE

DU PETIT BATEAU DE PÊCHE *PUBNICO EXPLORER*
À 11 MILLES MARINS AU SUD-OUEST DE
CAPE ST. MARYS (NOUVELLE-ÉCOSSE)
LE 16 DÉCEMBRE 2009

Rapport numéro M09M0073

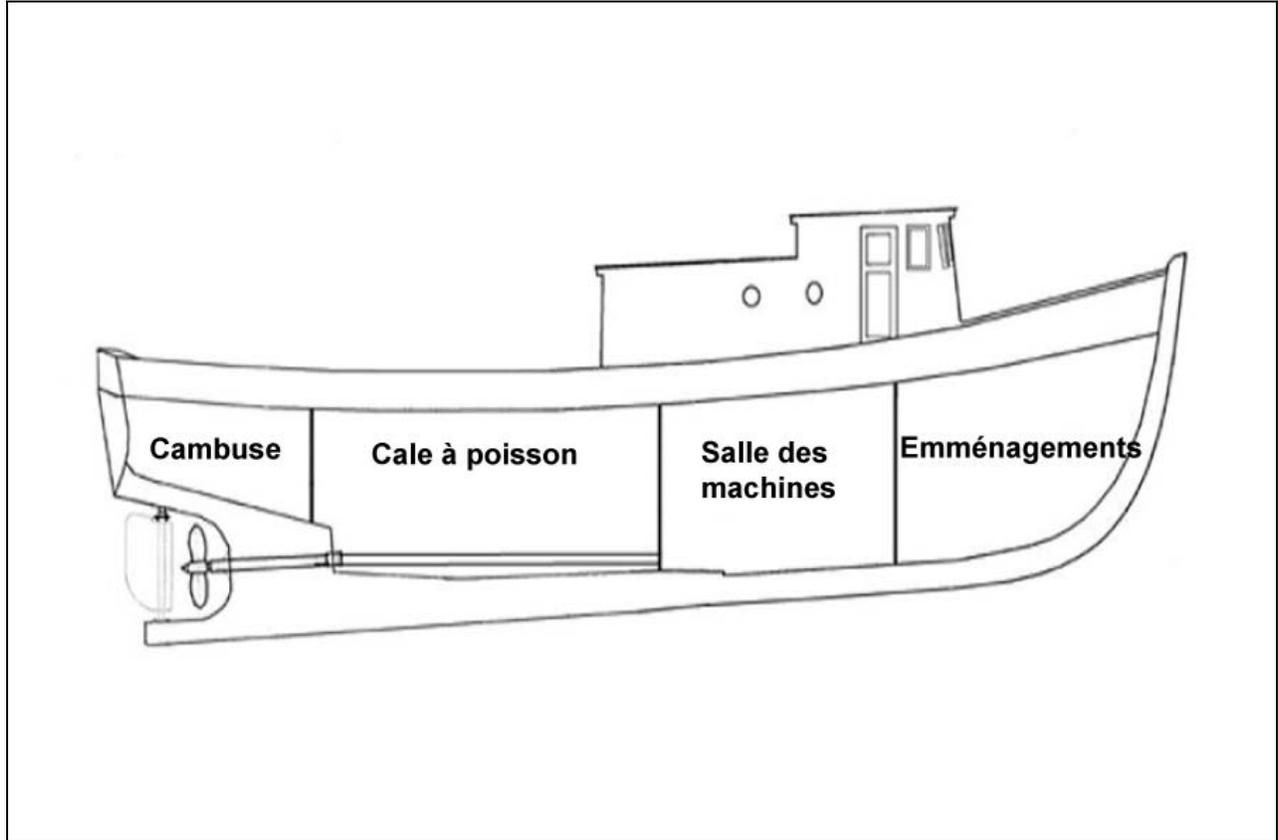
Annexe A – Disposition d'ensemble

Le *Pubnico Explorer* était un petit bateau de pêche ponté de modèle Cape Island, construit en bois. La timonerie et les emménagements se trouvaient à l'avant, la timonerie étant au-dessus de la salle des machines. Sous le pont principal, la coque était divisée en 4 compartiments par 3 cloisons étanches transversales qui délimitaient, de l'avant vers l'arrière, les emménagements, la salle des machines, une cale à poisson et une cambuse, laquelle abritait l'appareil à gouverner hydraulique (voir l'annexe A).

L'arbre porte-hélice entre à l'intérieur du bateau par la cale à poisson et se rend jusqu'à la salle des machines en traversant la cale. Le presse-étoupe de l'arbre porte-hélice fuyait considérablement lors de plusieurs voyages qui ont précédé celui-ci. Le matin où le bateau a appareillé de Meteghan, le lieutenant régulier a resserré le presse-étoupe jusqu'à ce qu'il cesse de dégoutter.

Comme il était difficile de vérifier s'il y avait infiltration d'eau dans la cambuse, et en raison des problèmes de pompes décrits précédemment, on avait percé 3 trous mesurant chacun 2,5 cm de diamètre dans la cloison arrière de la cale à poisson. Cet arrangement faisait en sorte que l'eau dans la cambuse pouvait s'écouler dans la cale à poisson; cela indiquait aussi que la pompe de la cambuse était défectueuse.

Étant donné qu'il n'y avait pas de signes d'accumulation d'eau dans la salle des machines et les emménagements, il est vraisemblable que l'eau est entrée par la cale à poisson ou la cambuse. Si elle était entrée par la cambuse, l'eau se serait rapidement écoulee dans la cale en passant par les 3 trous percés dans la cloison étanche — dans les faits, ces trous ont rendu la cloison étanche pratiquement inutile et ont fait en sorte d'accentuer l'envahissement. Par contre, l'enquête n'a pas permis de déterminer par où l'eau est entrée, bien que l'on croie que les 3 sources les plus probables sont les bordés de la coque, le presse-étoupe de la mèche de gouvernail ou le presse-étoupe de l'arbre porte-hélice.

Le presse-étoupe de l'arbre porte-hélice a vraisemblablement été le point par où l'eau s'est infiltrée. Le presse-étoupe fuyait considérablement avant que le bateau appareille de Meteghan, mais on l'a resserré jusqu'à ce qu'il n'y ait plus de fuite visible. Le presse-étoupe avait aussi besoin d'être lubrifié, sans quoi il aurait fini par s'altérer.
