RAPPORT D'ENQUÊTE MARITIME
M09W0064

ABORDAGE

**ENTRE LE NAVIRE DE RECHERCHE HALIEUTIQUE
DES ÉTATS-UNIS *VELERO IV*
ET LE PETIT BATEAU DE PÊCHE *SILVER CHALLENGER II*
DANS LE DÉTROIT DE LA REINE-CHARLOTTE,
(COLOMBIE-BRITANNIQUE)
LE 8 AVRIL 2009**

Rapport numéro M09W0064

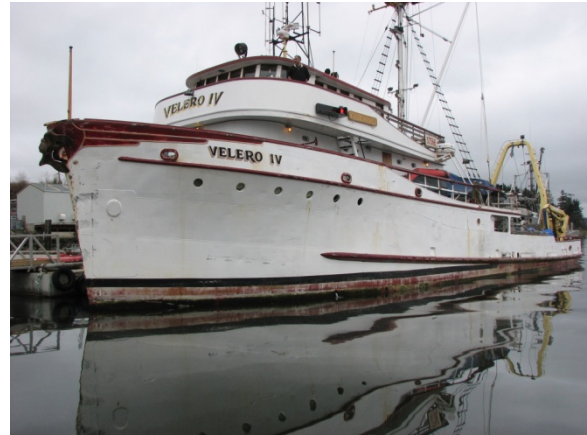
Photo 1. Le *Velero IV*

Le *Velero IV* est un navire de recherche halieutique des États-Unis (Photo 1) en acier soudé pourvu d'emménagements pour 12 personnes. Le navire est propulsé par un moteur diesel à entraînement direct. La timonerie est équipée des appareils de navigation et de communication suivants : un radar, un sondeur, des radiotéléphones VHF, deux pilotes automatiques, un système d'identification automatique (AIS), un traceur de cartes et un système de positionnement global (GPS). Le toit du rouf du navire est pourvu de trois projecteurs au quartz de 1000 watts et d'un projecteur à faisceau étroit. Sur la passerelle, depuis la position assise de conduite, la visibilité vers l'arrière et vers l'avant bâbord immédiatement au-dessous de la ligne visuelle de la superstructure du navire comporte des zones obstruées. Le navire transporte également du saumon et du hareng pendant la saison de pêche.

Le *Velero IV* a subi des avaries au bordé de muraille bâbord, au milieu du navire, dans la zone située au-dessus et au-dessous de la ligne de flottaison, ainsi que des avaries au revêtement en acier et à la boiserie du pavois, près de l'avant bâbord.

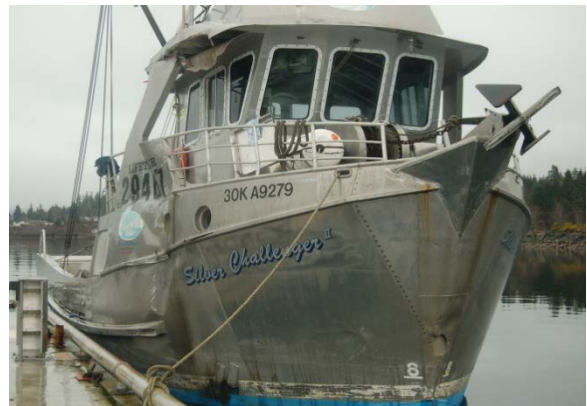
Photo 2. Le *Silver Challenger II*

Le *Silver Challenger II* est un petit bateau de pêche (Photo 2) ponté à coque en aluminium soudé. Le rouf, en aluminium soudé, est situé à l'avant du milieu du bateau et abrite la timonerie, la cuisine, les emménagements, l'entrée du compartiment moteur et l'escalier menant à la timonerie. La timonerie est équipée d'un poste de barre sur l'axe longitudinal ainsi que des appareils de navigation et de communication suivants : un radar, un sondeur, des radios VHF, un pilote automatique, un traceur de cartes et un GPS. Le poste de barre offre une vue panoramique. Le navire n'est pas équipé d'un AIS, et il n'est pas tenu d'avoir cet équipement à bord.

Le *Silver Challenger II* a subi des avaries à la partie tribord du rouf et du côté tribord du pont exposé, entraînant la perte d'étanchéité du navire à cet endroit. Le capitaine a fait des réparations à Port Hardy, à la satisfaction de Transports Canada, avant d'être autorisé à poursuivre son voyage.

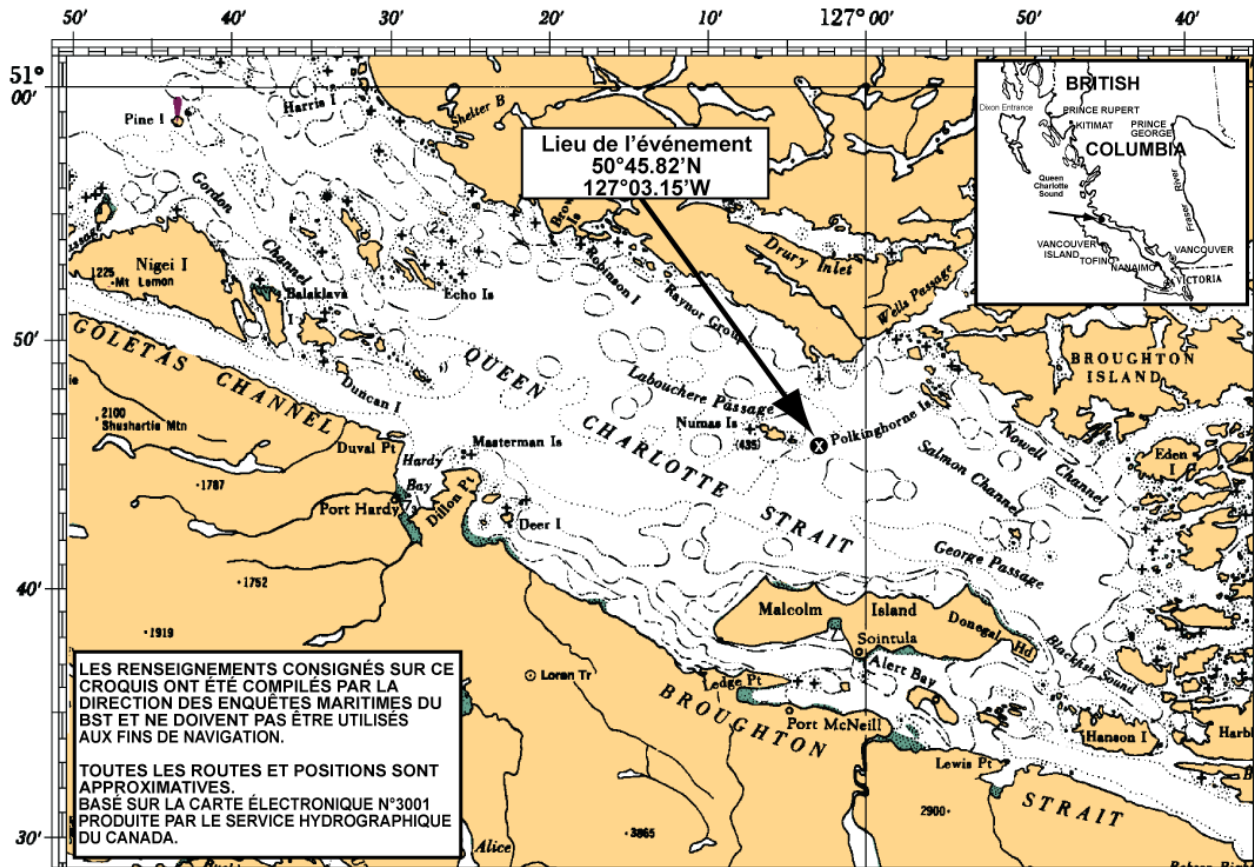
Annexe A – Croquis du lieu de l'événement

À 1 h 11, le *Velero IV* et le *Silver Challenger II* s'abordent à 0,7 nm à l'est des îles Numas par 50°45.82' N et 127°03.15' W (voir Annexe A). Sous la force de l'impact, l'ami qui assure la veille sur le *Silver Challenger II* fait une chute, se blesse et perd connaissance. Lorsque le capitaine retourne à la timonerie, il aperçoit l'ami par terre et observe que le pilote automatique est en mode veille (standby).
