RAPPORT D'ENQUÊTE MARITIME M10C0043

ÉCHOUEMENT

**DU NAVIRE À PASSAGERS *RIVER ROUGE*
DANS LES RAPIDES DE QUARRY SUR LA RIVIÈRE ROUGE
AU NORD DE WINNIPEG (MANITOBA)
LE 29 JUILLET 2010**

Rapport numéro M10C0043

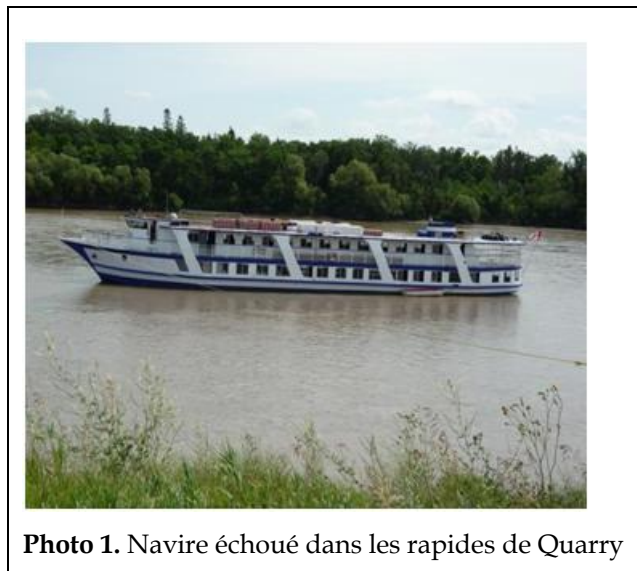
Photo 1. Navire échoué dans les rapides de Quarry

À environ 10 h 30, le *River Rouge* s'est échoué dans les rapides de Quarry, à environ 2,5 kilomètres en aval des rapides de Lister (voir l'annexe A), sur un fond de boue et de rochers, à environ 45 m de la rive ouest. Au moment de l'échouement, le capitaine en second et le matelot de pont ont poussé les manettes de gaz et le navire a avancé légèrement avant de s'immobiliser. Ils ont tenté, sans succès, de décoincer le navire au moyen des positions marche avant et marche arrière. Le mécanicien a examiné le navire et n'a trouvé ni dommages, ni entrée d'eau.
