RAPPORT D'ENQUÊTE MARITIME

M11L0160

ÉCHOUEMENT

VRAQUIER *ORSULA*
BATTURES DE GENTILLY, BÉCANCOUR (QUÉBEC)
LE 15 DÉCEMBRE 2011

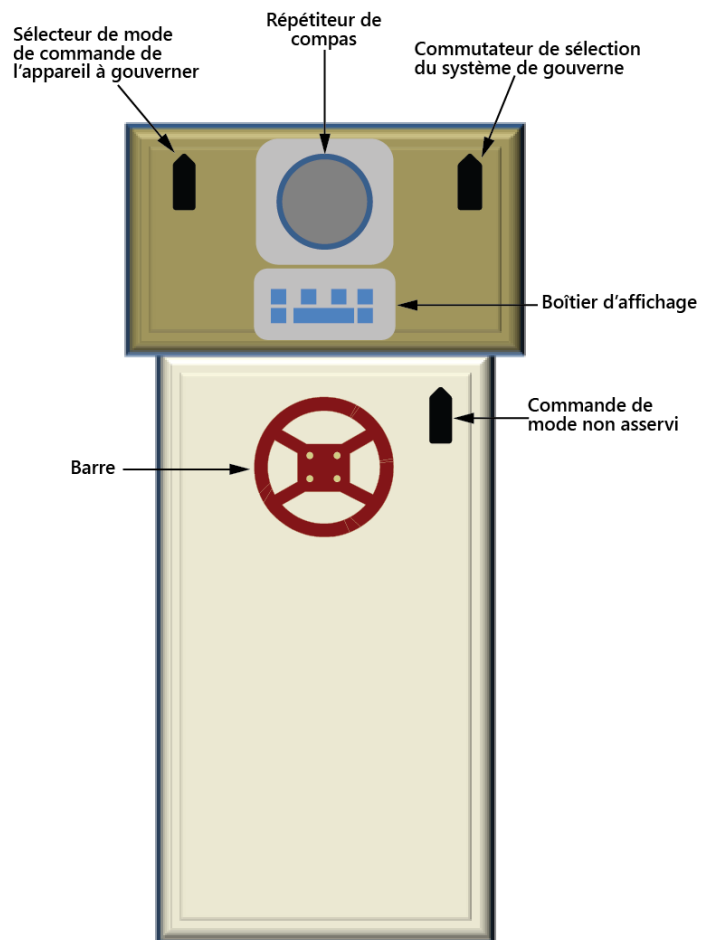
Figure 2. Disposition de la console de barre sur la passerelle

Un commutateur de sélection du mode de commande de l'appareil à gouverner, situé du côté supérieur gauche du poste de barre, permet de sélectionner 1 des 3 modes de gouverne du navire : pilote automatique, mode manuel ou mode non asservi (NFU). Quand le commutateur de sélection du mode de gouverne est réglé en position manuelle, cela actionne le volant de gouverne, permettant au timonier de faire fonctionner l'appareil à gouverner en mode FFU. En mode FFU, quand l'opérateur change la position du volant de gouverne, le gouvernail commence à se déplacer jusqu'à ce qu'il atteigne la position commandée indiquée sur la barre. Pour ramener le gouvernail en position neutre (0°), il faut placer manuellement le volant de gouverne à 0°. Le signal de donnée de l'ordre de barre transmis aux télémoteurs de l'appareil à gouverner est fourni par 2 potentiomètres reliés mécaniquement au volant de gouverne et reliés par commande électrique à chaque télémoteur : 1 potentiomètre par télémoteur.

Généralement, quand le mode NFU est sélectionné, la commande de mode NFU devient opérationnelle, et le volant de gouverne est désactivé. Toutefois, sur l'*Orsula*, une fois que la

commande de mode NFU est utilisée, elle a la priorité sur toutes les autres commandes de gouverne sans qu'il soit nécessaire de régler le commutateur de sélection du mode de gouverne en mode NFU. La commande de mode NFU est un levier à ressort qu'il faut maintenir d'un côté ou de l'autre pour qu'un signal soit transmis aux télémoteurs de l'appareil à gouverner. Quand on actionne la commande de mode NFU, le gouvernail tourne vers la gauche ou vers la droite aussi longtemps que la commande est maintenue à gauche ou à droite. Quand on relâche la commande, le gouvernail cesse de tourner et maintient sa position jusqu'à ce que la commande de mode NFU soit actionnée de nouveau.

Un commutateur de sélection de système de gouverne se trouve sur le côté supérieur droit du poste de barre. Le commutateur de sélection de système de gouverne permet de sélectionner soit le système de gouverne bâbord ou tribord. Chacun de ces systèmes commande le télémoteur de l'appareil à gouverner.
