## RAPPORT D'ENQUÊTE MARITIME

**M11M0017**

### **PERTE EN MER D'UN MEMBRE D'ÉQUIPAGE**

**PETIT BATEAU DE PÊCHE *SILVER ANGEL*  
5,5 MILLES MARINS AU SUD-OUEST  
DE L'ÎLE CAPE SABLE (NOUVELLE-ÉCOSSE)  
LE 3 MAI 2011**

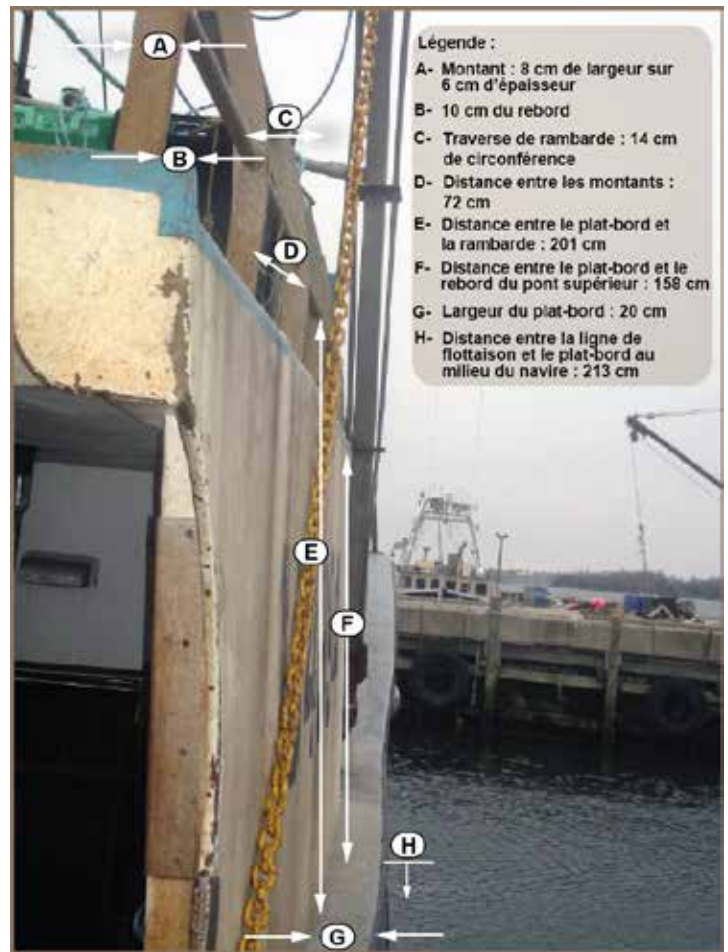
Photo 2. Côté tribord du bateau

Un pont abri couvre la moitié avant du pont principal des 2 côtés. Les mesures du côté tribord sont indiquées dans la photo 2. Il n'y a pas de main courante particulière pour faciliter les déplacements le long du plat-bord. Un membre d'équipage peut placer les mains le long du rebord supérieur, ou encore saisir la partie inférieure des montants de la rambarde ou les barres horizontales qui relient les montants. De 75 % à 80 % des hommes se tenant sur le plat-bord sont capables d'atteindre la rambarde avec les mains<sup>2</sup>.

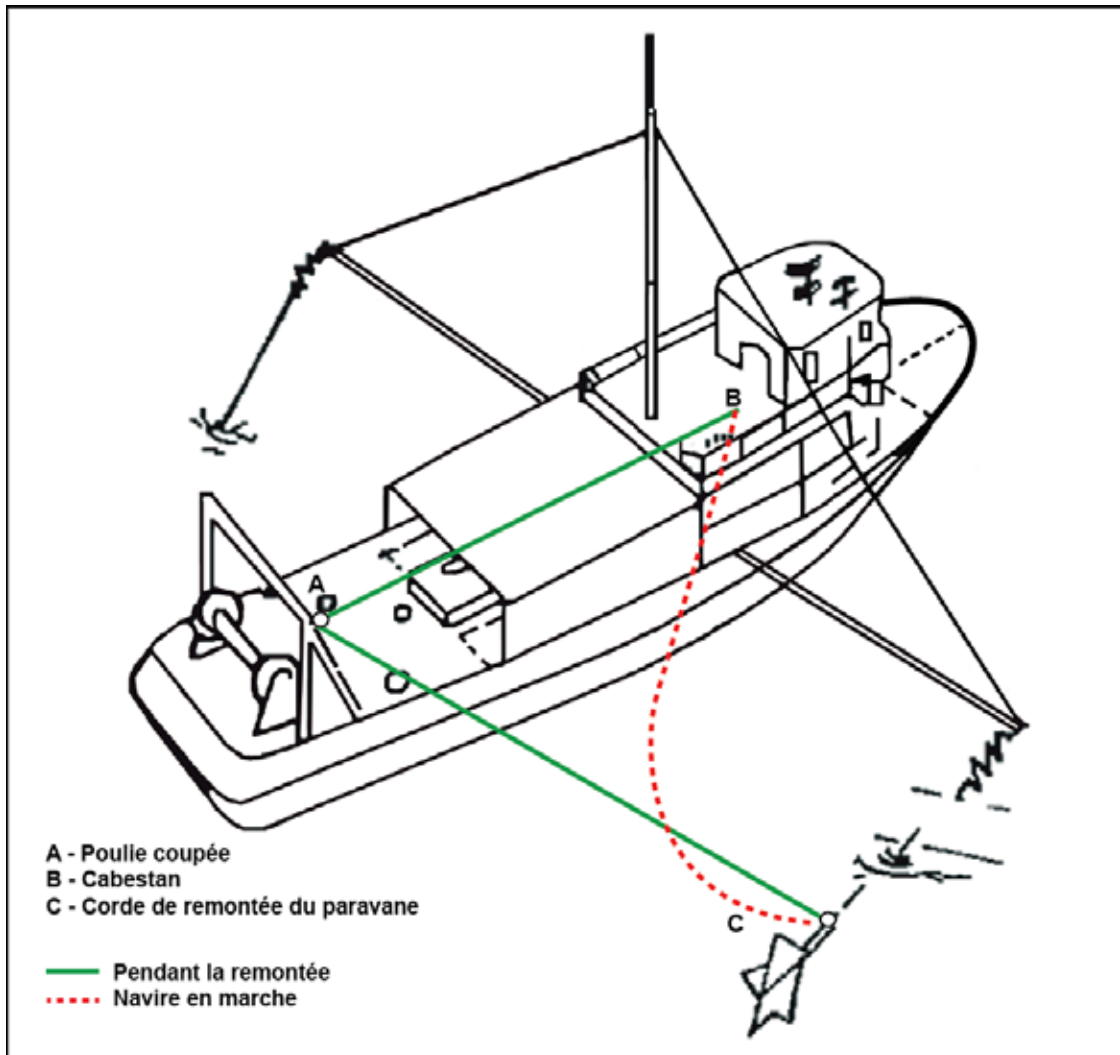
**Figure 1.** Configuration des stabilisateurs à paravanes du *Silver Angel*.

Pour remonter un paravane (Figure 1), un membre d'équipage se trouvant sur le pont supérieur devait enlever du taquet la corde de remontée, se déplacer vers l'arrière et passer la corde à un matelot attendant sur le pont arrière. Si le parcours entre le taquet et l'arrière du pont supérieur était bloqué par des bacs de manutention imbriqués (Photo 4), le membre d'équipage devait alors marcher ou ramper sur les bacs, passer la corde au matelot qui attendait, lequel devait ensuite grimper sur le portique et passer la corde dans la poulie coupée. En procédant de cette façon, aucun matelot du *Silver Angel* n'avait besoin d'emprunter le plat-bord pour récupérer les cordes de remontée des paravanes.

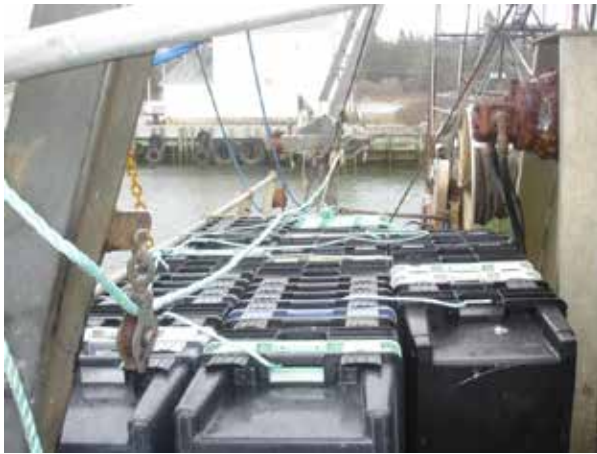
**Photo 4.** Bacs de manutention imbriqués sur le pont supérieur le long de la rambarde côté tribord.

- la pratique consistant à marcher le long du plat-bord pour récupérer les paravanes n'avait jamais été remise en question;
- la disposition des bacs de manutention était dangereuse pour les membres d'équipage qui devaient récupérer les paravanes sans passer par le plat-bord;
- la configuration du matériel utilisé pour récupérer les paravanes permettait à un membre d'équipage de marcher le long du plat-bord;
- aucune réunion consacrée à la sécurité ou exercice d'urgence n'avait eu lieu;

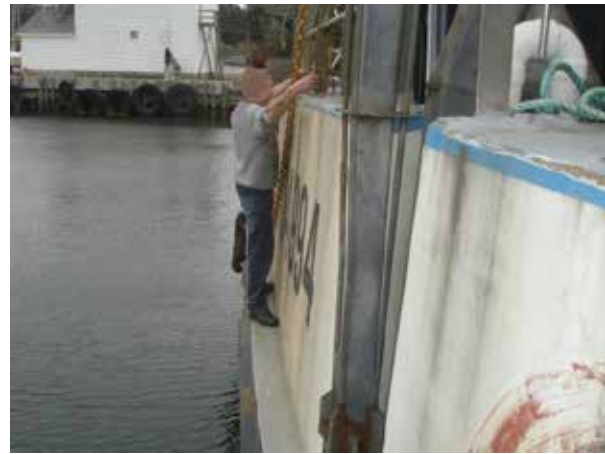
**Photo 5.** Un homme d'équipage se déplace sur le plat-bord en s'agrippant aux montants de la rambarde.

Pour récupérer le paravane côté tribord sur le *Silver Angel*, le matelot de pont marchait normalement sur le plat-bord (Photo 5) en tirant la corde de remontée et la passait lui-même dans la poulie coupée. Parvenu au taquet tribord, le membre d'équipage sur le pont supérieur donnait du mou à la corde, au besoin. Le matelot avait déjà exécuté cette tâche avec succès des centaines de fois et démontré une grande agilité. Les autres membres d'équipage ne marchaient pas sur le plat-bord, préférant attendre sur le pont qu'un autre matelot leur passe la corde de remontée. La direction de l'entreprise n'était pas au courant de la méthode employée par ce matelot.

- En tentant de récupérer la corde de remontée du paravane côté tribord, le matelot est probablement tombé du plat-bord du navire après avoir perdu pied ou lâché prise au moment où le navire oscillait sous l'effet du roulis.

- En raison de la configuration de l'équipement de récupération des paravanes installé sur le navire, il était possible de récupérer la corde de remontée du paravane en marchant sur le plat-bord.

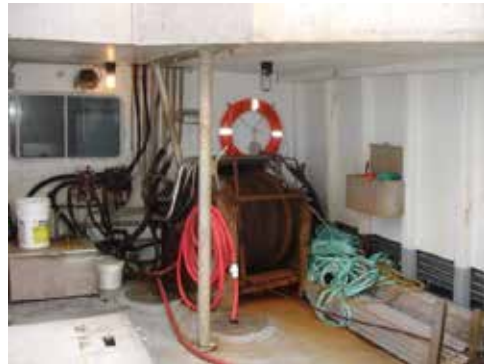
Photo 6. Bouée de sauvetage avec corde.

- le nombre de membres d'équipage à bord était insuffisant pour intervenir efficacement en cas d'urgence;
- les membres d'équipage ne disposaient pas et ne portaient pas de vêtements de flottaison individuels ni de harnais de sécurité pour travailler sur le pont;
- la bouée de sauvetage était difficilement accessible.
