Transportation Safety Board  
of Canada

## RAPPORT D'ENQUÊTE MARITIME

M11N0047

**DU NAVIRE D'APPROVISIONNEMENT EN MER  
*MAERSK DETECTOR* ET DE L'UNITÉ MOBILE DE FORAGE EN  
MER *GSF GRAND BANKS*  
DANS LES GRANDS BANCS DE TERRE-NEUVE  
LE 24 NOVEMBRE 2011**

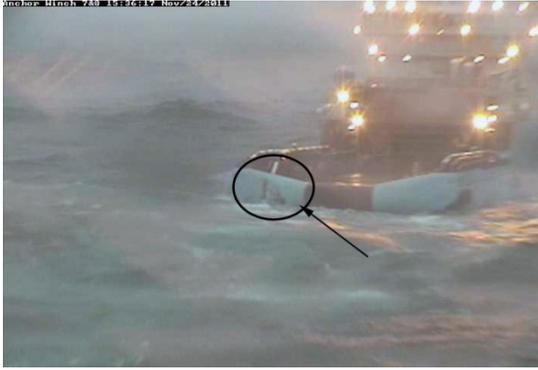
La poupe côté bâbord du *Maersk Detector* a été perforée, et 3 couples ont été déformés dans la citerne de ballast numéro 23 (photos 3 et 4), laissant déverser de l'eau de forage dans l'océan.

**Photo 3.** Zone des dommages sur le *Maersk Detector*<sup>21</sup>

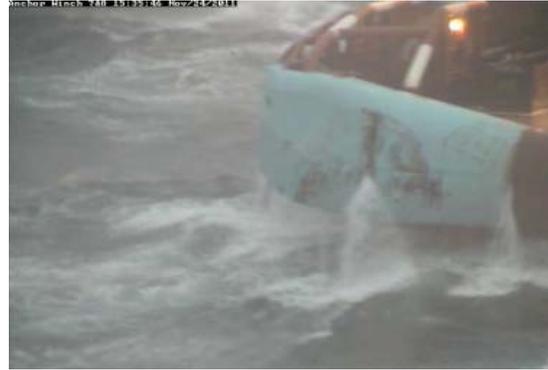
**Photo 4.** Gros plan de la zone des dommages<sup>22</sup>

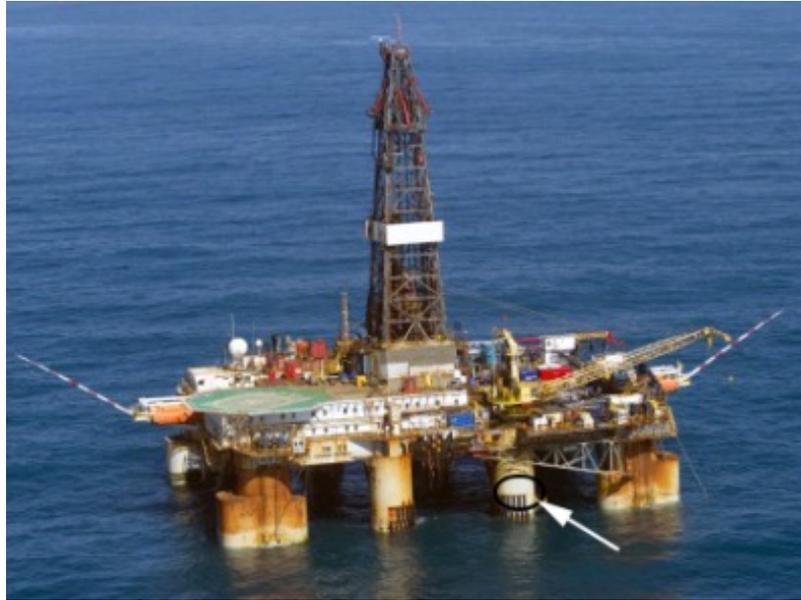
L'appareil de forage *GSF Grand Banks* a été perforé au niveau d'un compartiment vide sur la colonne intermédiaire arrière côté bâbord, juste au-dessous de la plate-forme étanche de 27 m en direction de l'extrémité arrière du système de défense (Photo 5). L'appareil de forage a été déballasté d'un creux d'environ 3 m pour arrêter l'infiltration d'eau. La citerne était à environ 11,25 m de profondeur et remplie à environ 0,4 m avant le déballastage.

**Photo 5.** Emplacement des dommages de l'appareil de forage GSF *Grand Banks* (source : Provincial Aerospace Limited)
