## **RAPPORT D'ENQUÊTE MARITIME**

**M11W0063**

**INCENDIE ET NAUFRAGE  
PETIT BATEAU DE PÊCHE *NEPTUNE II*  
ÎLES BROKEN, DÉTROIT DE JOHNSTONE  
(COLOMBIE-BRITANNIQUE)  
LE 9 MAI 2011**

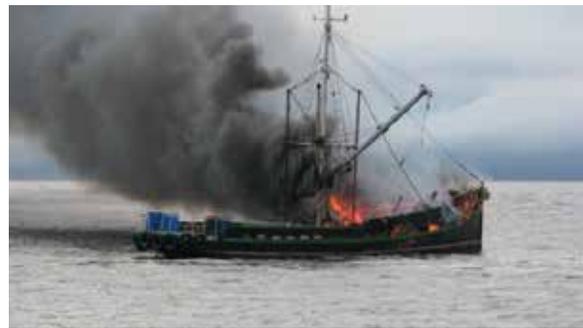
**Photo1.** Le *Neptune II*

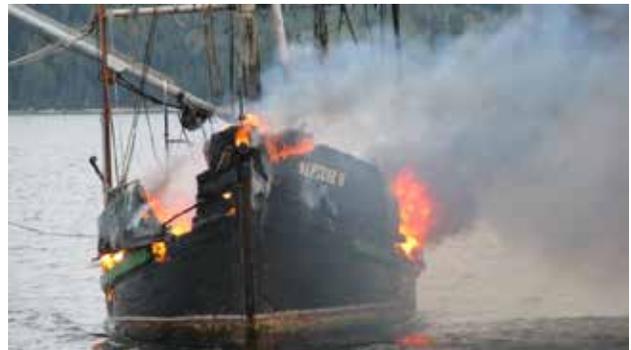
Au cours de la période où l'équipage combattait l'incendie, le bateau était alimenté et avançait en tournant lentement à tribord. Le changement de cap constant faisait en sorte que le bateau était constamment enveloppé par la fumée, ce qui forçait l'équipage à se déplacer sur le périmètre du pont pour demeurer hors de la fumée (photos 1 et 2).

**Photo 2.** Incendie faisant rage

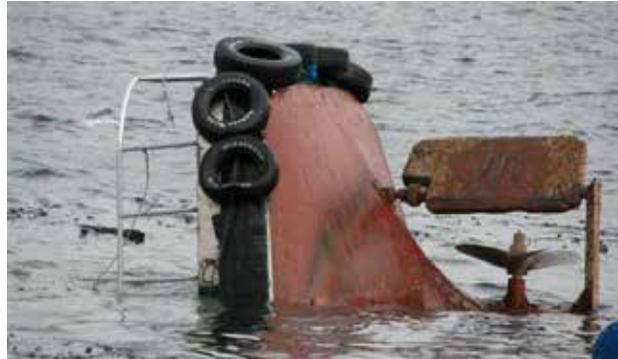
**Photo 3.** Naufrage du *Neptune II*

À 7 h 58, le NGCC *Point Race* est arrivé sur les lieux. À ce moment, le bateau était complètement envahi par les en flammes. Il a finalement fait naufrage à 9 h 38 par 50° 28' 12" N, 126° 09' 36" O (photo 3) (annexe B).

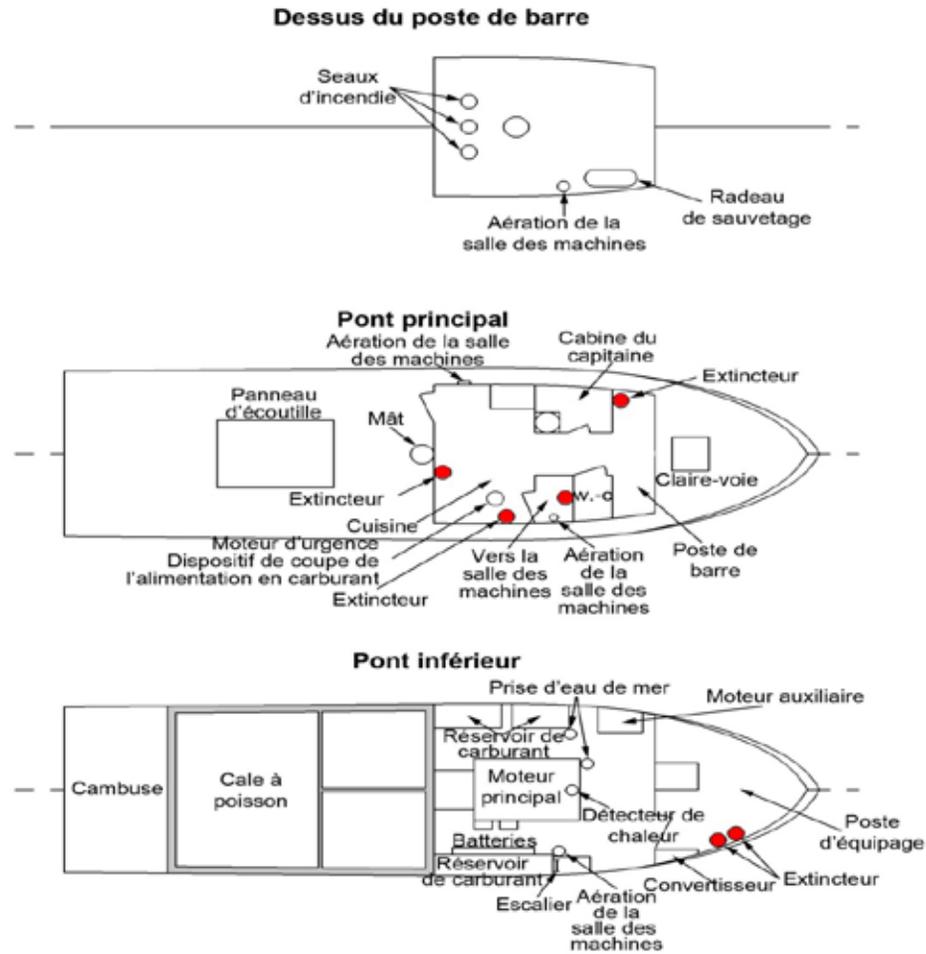
*Annexe A – Agencement général du Neptune II (le diagramme n'est pas à l'échelle)*

Sous le pont principal, la coque était séparée par 4 cloisons transversales qui délimitaient, de la proue à la poupe, le poste d'équipage, la salle des machines, la cale à poisson ainsi que la cambuse (annexe A).
