RAPPORT D'ENQUÊTE MARITIME

M11W0199

HEURT D'UN POSTE À QUAI

TRAVERSIER ROULIER *QUEEN OF COQUITLAM*
BAIE DEPARTURE, NANAIMO (COLOMBIE-BRITANNIQUE)
LE 18 NOVEMBRE 2011

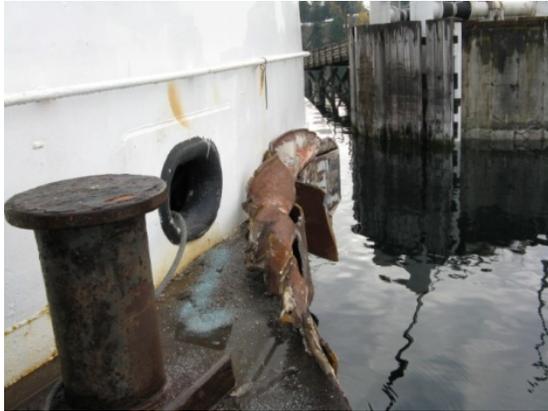
Les avaries au navire étaient confinées au liston avant du côté bâbord à l'extrémité n° 1 (Photo 2). Les couples 90 à 96 ont été endommagés sur une longueur d'environ 7 m et à une profondeur maximale de 1 m. Cela a provoqué une brèche dans la coque au compartiment du gouvernail à l'extrémité n° 1. Le placage de la superstructure attenante à cet endroit a également été déformé.

Photo 2. Dommage au liston du côté bâbord

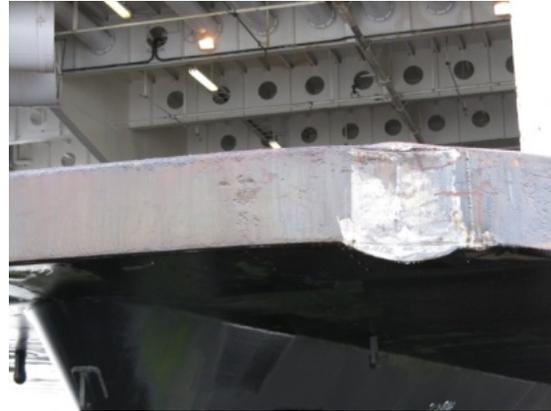
Il y avait un renforcement important dans le liston sur le côté bâbord de l'axe longitudinal du navire où le contact initial s'est produit. Ce renforcement s'étendait sur une largeur d'environ 0,6 m et présentait une profondeur maximale de 0,1 m (Photo 3).

Photo 3. Dommage au liston près de l'axe longitudinal

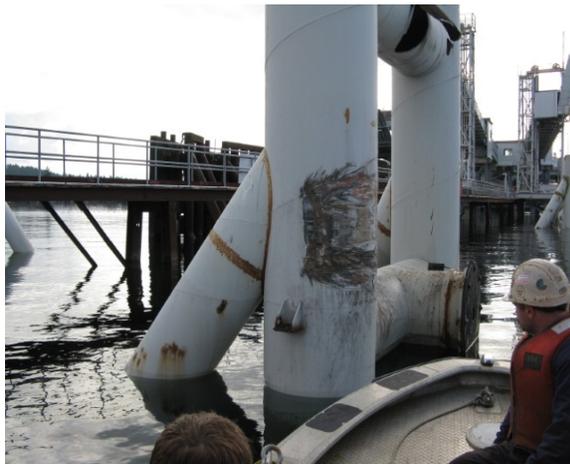
Les dommages au poste à quai n° 2 (annexe B) étaient restreints aux défenses du côté bâbord. Cela comprend les dommages à la défense du côté bâbord la plus éloignée et à son tampon articulé. À cause de cette collision, le tampon articulé s'est complètement détaché de la défense et a coulé au fond de la mer. Les points de fixation entre la défense et le tampon articulé ont été arrachés (Photo 4).

Photo 4. Défense du côté bâbord avec point de contact et tampon manquant
