## RAPPORT D'ENQUÊTE MARITIME

M12F0011

### ABORDAGE

**BATEAU DE PÊCHE *VIKING STORM* ET  
BATEAU DE PÊCHE *MAVERICK*  
À 30 MILLES MARINS AU LARGE DE LA PUSH, DANS L'ÉTAT  
DE WASHINGTON (ÉTATS-UNIS)  
LE 28 SEPTEMBRE 2012**

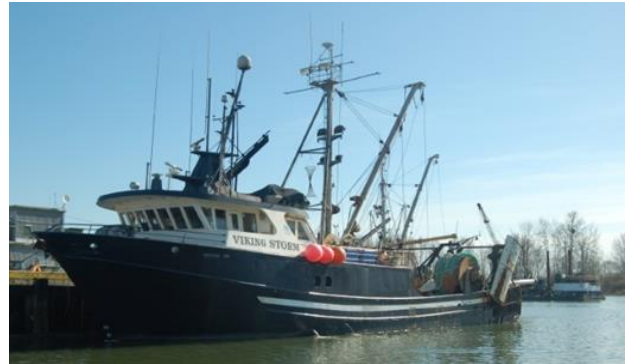
Figure 1. Photographie du *Viking Storm*

Le *Viking Storm* est un grand<sup>3</sup> bateau de pêche armé au chalutage; il a une coque en acier soudée et un rouf en aluminium situé à l'avant du milieu du navire (figure 1). Le rouf contient la cuisine, des

Le *Viking Storm* a subi des dommages mineurs à la proue, au-dessus de la ligne de flottaison. Le *Maverick* a chaviré et coulé à cause du choc de l'abordage; le navire n'a pas été récupéré.

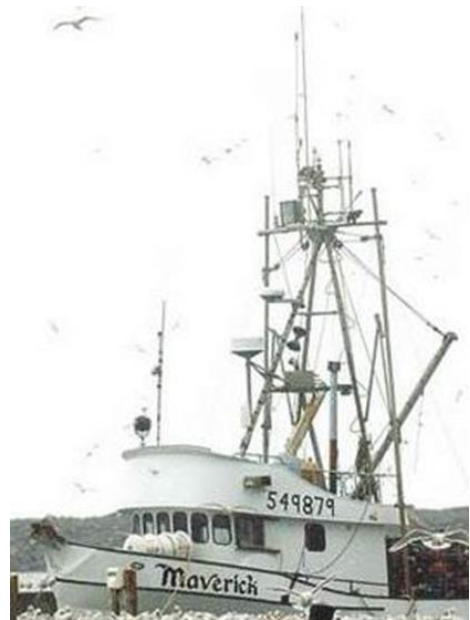
Figure 2. Photographie du *Maverick*

Le *Maverick* était un bateau de pêche à bordé à franc-bord, avec coque et rouf en acier soudés (figure 2). Au moment de l'événement, le bâtiment était équipé pour la pêche à la palangre. La timonerie se trouvait à l'avant du milieu du bateau, et contenait le poste de direction de la manœuvre, la cuisine et les emménagements du capitaine ainsi que l'entrée à la fois de la salle des machines et des emménagements de l'équipage. L'équipement de navigation et de communication se trouvait près du poste de direction de la manœuvre et incluait un radar, un échosondeur, un radiotéléphone VHF, un pilote automatique, un appareil de pointage de carte et un récepteur GPS. Le bâtiment n'était pas équipé d'une alarme de quart ni d'un SIA.

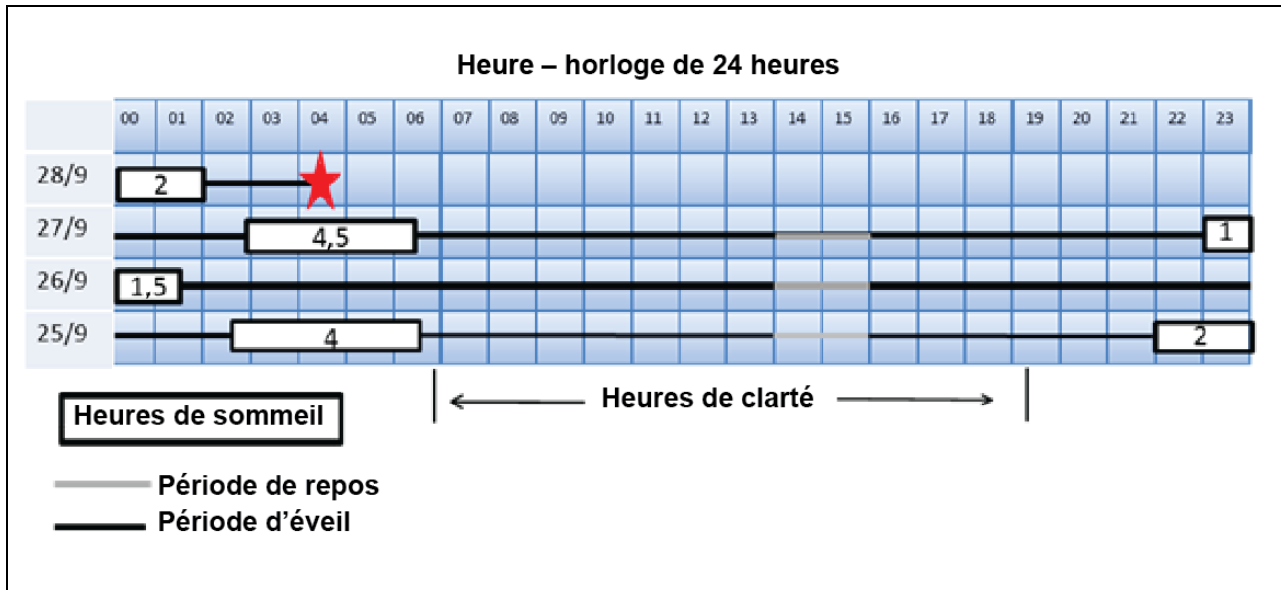
## Annexe B – Horaire de travail et de repos de l'officier de pont du Viking Storm

À bord du *Viking Storm*, les membres d'équipage étaient sujets à la fatigue à cause de l'horaire des opérations de pêche. L'horaire spécial des périodes de repos n'offrait pas assez d'occasions de profiter d'un sommeil réparateur, et la nature imprévisible des opérations de pêche rendait difficile le maintien d'horaires réguliers.

3. Il est fort probable que les capacités cognitives de l'officier de pont du *Viking Storm* aient été réduites à cause de la fatigue due à la combinaison d'une perte de sommeil aiguë, d'un état de veille continu et du moment du rythme circadien.
