RAPPORT D'ENQUÊTE MARITIME

M12L0147

ÉCHOUEMENT

VRAQUIER *TUNDRA*
SAINTE-ANNE-DE-SOREL (QUÉBEC)
LE 28 NOVEMBRE 2012

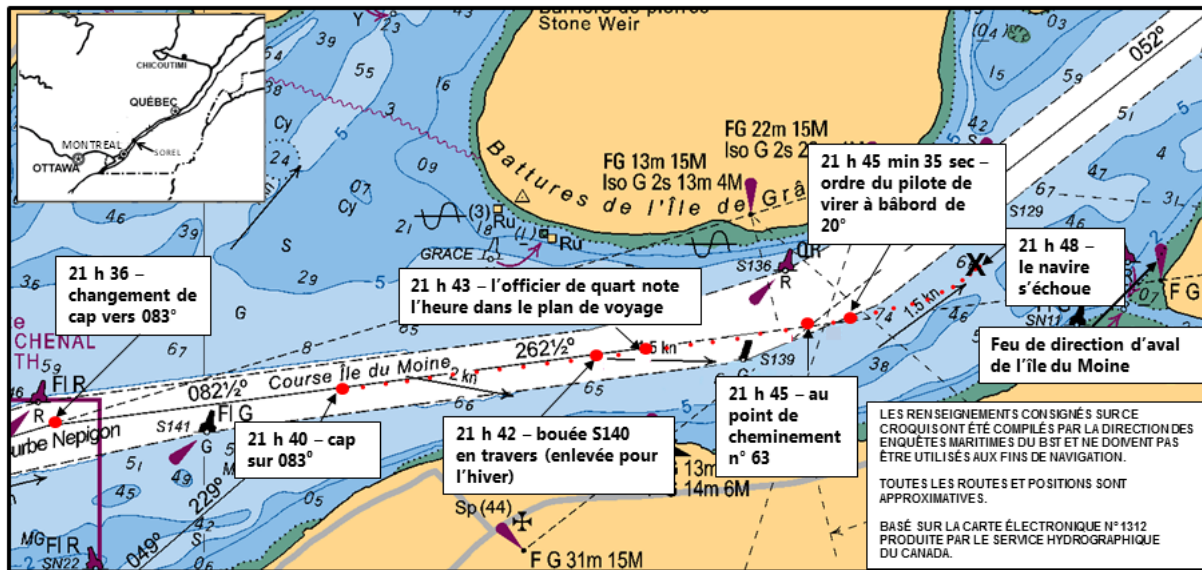
Le prochain cap devait être 052 °V⁸, et le plan de traversée du pilote indiquait un cap intermédiaire de 060 °V, qui devait être pris lorsque la bouée S-140⁹ serait sur l'arrière du navire (figure 1). Toutefois, la bouée S-140 avait été enlevée 7 jours plus tôt dans le cadre des activités normales de la GCC, et la prochaine bouée latérale du côté bâbord était la bouée S-136¹⁰. Le plan de traversée du navire n'indiquait pas de cap intermédiaire, mais indiquait que le prochain changement de cap (point de cheminement n° 63) devait avoir lieu à 0,44 nm en aval de la position annoncée de la bouée S-140¹¹, à l'intersection des caps 083 °V et 052 °V (figure 1).

Figure 1. Parcours du *Tundra* jusqu'à l'échouement. La carte montre l'emplacement et le type de bouées présentes au moment de l'événement.

À 21 h 42, le navire a dépassé la position annoncée de la bouée S-140 et a maintenu le cap au 083 °V (figure 1). Le pilote n'a donné aucun ordre supplémentaire au timonier et est demeuré assis du côté bâbord de la passerelle. À 21 h 43, l'officier de quart a noté la date et l'heure dans la liste des points de cheminement préétablis sur le plan de traversée du navire 2 minutes avant que celui-ci n'atteigne le point de cheminement n° 63. À 21 h 44 min 54 s¹², le navire a dépassé le point de cheminement n° 63. À ce moment, le timonier a commencé à éprouver de la difficulté à maintenir le cap au 083 °V à cause de l'effet de berge¹³, et le navire commençait à sortir du chenal de navigation.

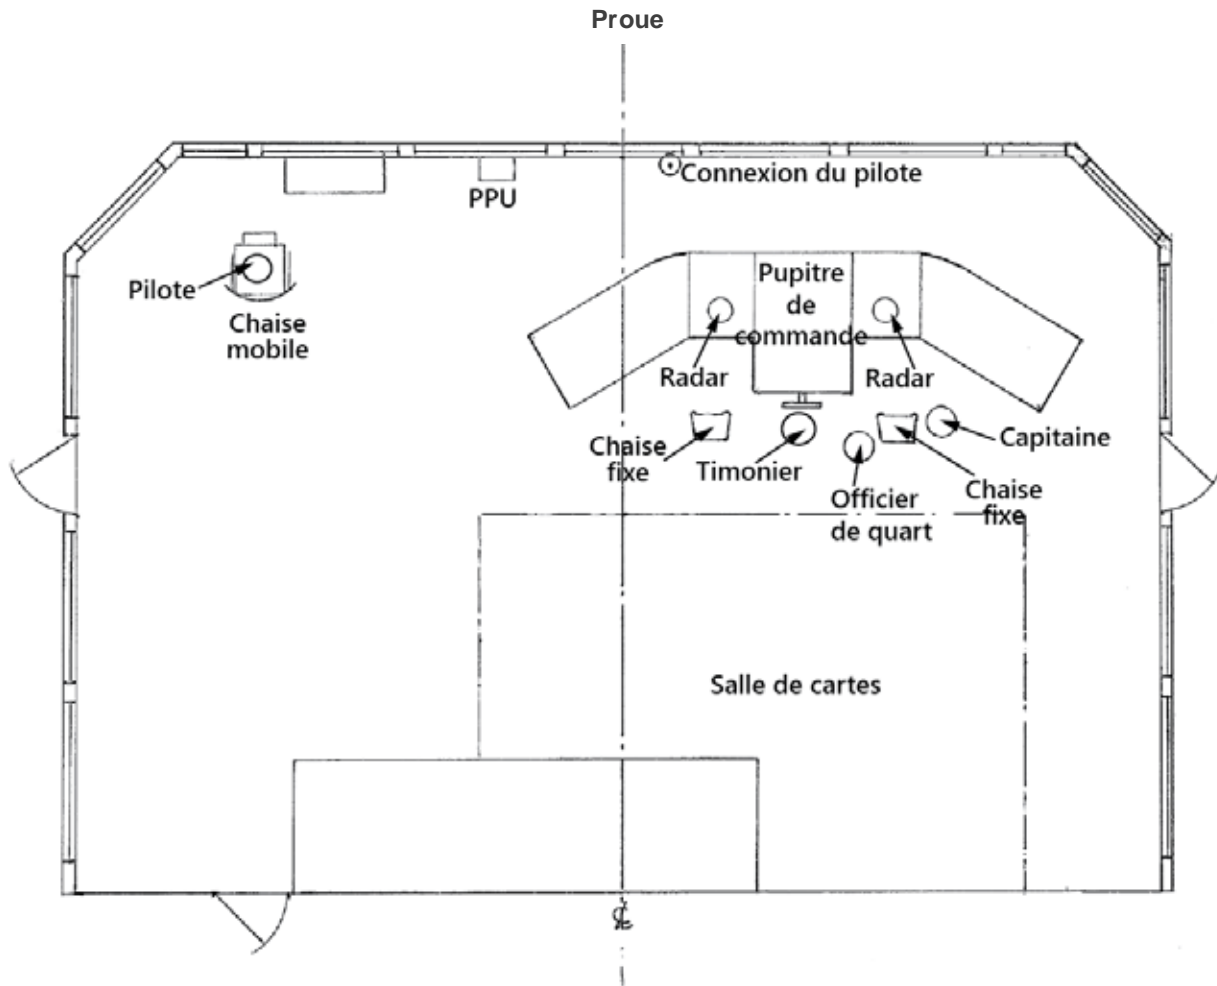
Annexe A - Aménagement de la passerelle du Tundra

Vers 21 h 36, le navire filait 14,5 nœuds⁷, et le pilote a ordonné de mettre le cap au 083° vrai (V) (figure 1). Le timonier a confirmé l'ordre et a exécuté la manœuvre, plaçant ainsi le navire en ligne avec les feux d'alignement de l'île du Moine. Le pilote s'est ensuite assis dans une chaise mobile du côté bâbord de la passerelle, à environ 8 m des autres membres de l'équipe à la passerelle (annexe A).
